都市整備局・住宅政策本部業務体験発表会
(令和4年度)
概要書

アンダーパス歩道部の沈下事例に学ぶ（国領地区 調布3・4・7号線）

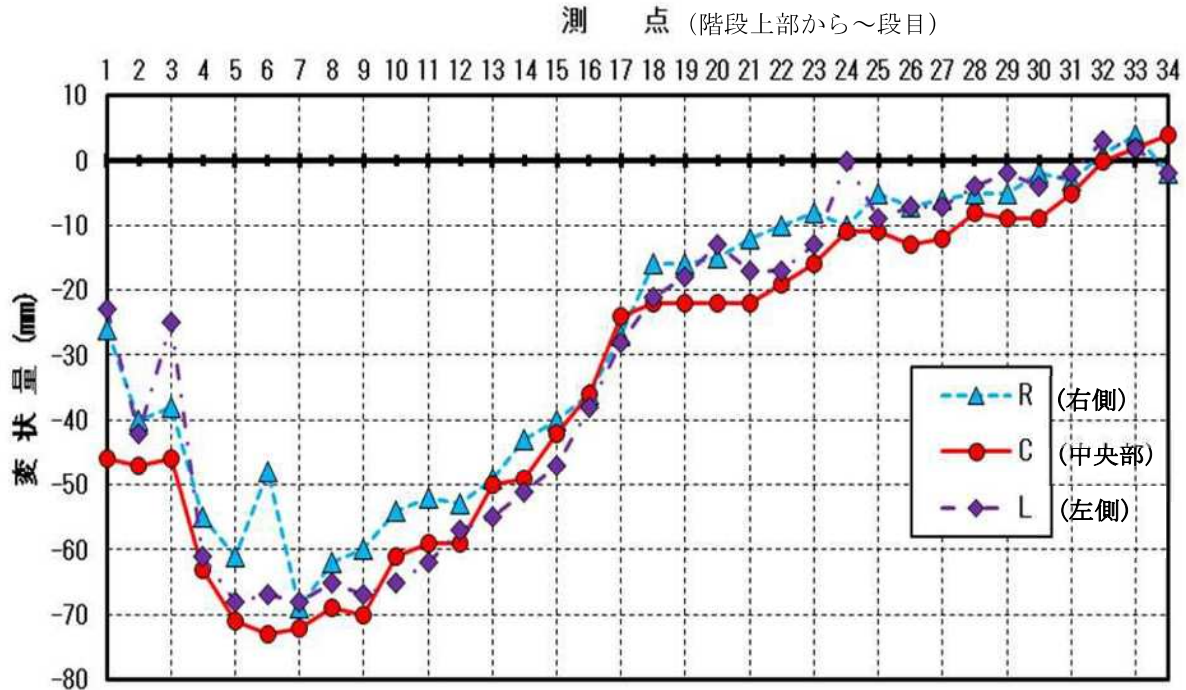
図4 階段沈下部の測量による変状量 (L側U5・U6階段部)

調査を行うに当たり、まずは沈下範囲を明確にするために現地測量を行い、沈下の有無を確認した。測量の結果、L側U5・U6階段部において、最大7.3cm（階段上部から6段目）、平均3.0cmの沈下を確認した。

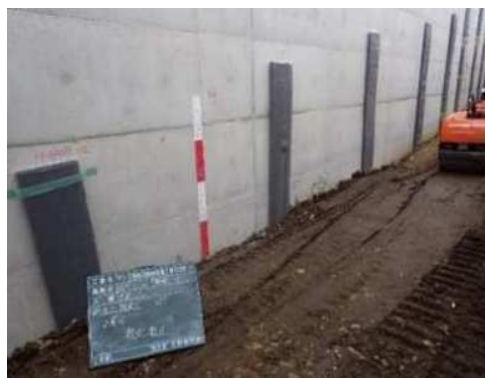
写真6 埋戻し施工状況

L側U5・U6階段部の埋戻しの施工状況を写真で改めて確認したところ、転圧時に轍ができていることが確認された。(写真6参照)

- ・埋戻土が高含水状態で施工された可能性があること（写真5、写真6）。
- ・埋戻しに使用した土の中には、材料試験結果とは土質が異なる土（粘性分を多く含んだ土）があり、埋戻しに使用された際に、こね返し等により強度が低下した可能性があること（写真5、写真6）。
- ・転圧能力が低く、締固めに適さない施工機械を使用したこと。
