# 2024年度の部品欠落報告について

# 2024年度における部品欠落報告の概要

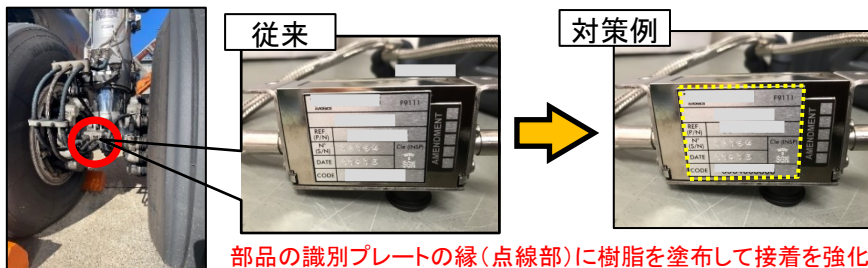
部品の識別プレートの縁(点線部)に樹脂を塗布して接着を強化

主脚構成部品のラベルの接着強化  
(プレートの大きさ 4cm×3cm、重量 1g)

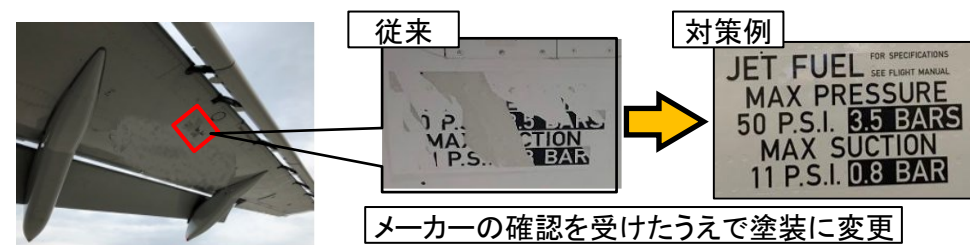
燃料給油圧力制限のデカルの塗装化  
(大きさ 1000cm<sup>2</sup>)
