# 2025年度の部品欠落報告について

# 2025年度における部品欠落報告の概要

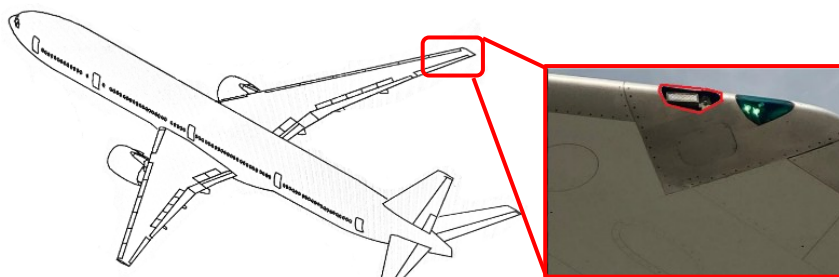
## (追加対策1) ボーイング777型機の右翼端部のレンズカバー

右翼端部のレンズカバーが欠落

- レンズに亀裂が発生したこと、また、レンズ開口部の接着剤が劣化したことにより、欠落したものと推定

- 航空会社に対し、強化型レンズカバーへの交換及び接着剤の劣化状況の定期的な点検を義務付け

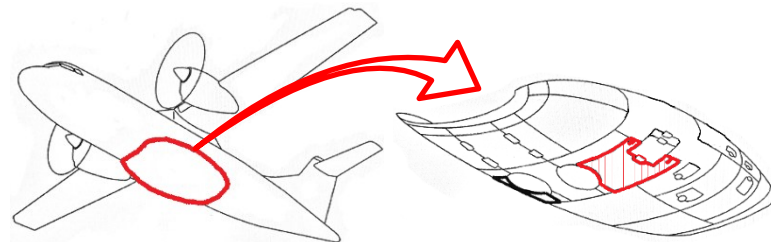
## (追加対策2) ATR42型機の着陸装置のドア

着陸装置のドアが欠落

- 着陸装置のドア・ヒンジのナットが緩み脱落したことにより、ドアの位置がずれて過剰な負荷がかかり、欠落したものと推定

- 航空会社に対し、締め付け力の高い改良型ナットへの交換及びナットに回り止めピンを取り付けることを義務付け
