多摩ニュータウンの安心安全について

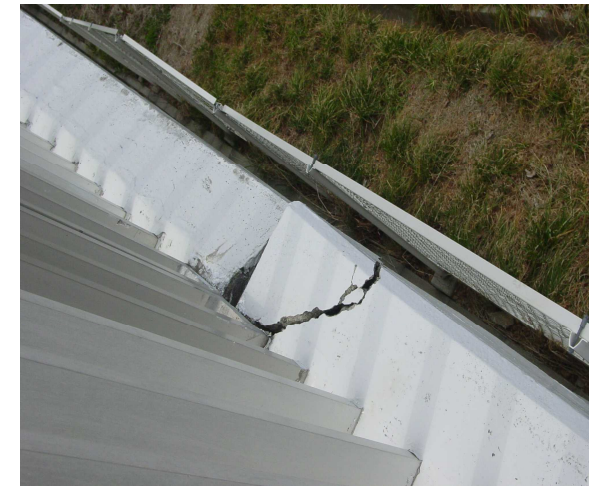
〈写真1：落合2-28地先 プリリア横の橋〉

・多摩市内では、12件の応急・復旧活動が記録されている。そのうち、諏訪・永山地区内では、永山5丁目で民家のブロック塀が道路側に傾いた事例のみである。その他、多摩センター地区等では、橋梁の一部破損（階段と本体との接合部破損、高欄破損等）（写真1）が3件、自転車歩行者専用道路のタイル破損（写真2）などである。

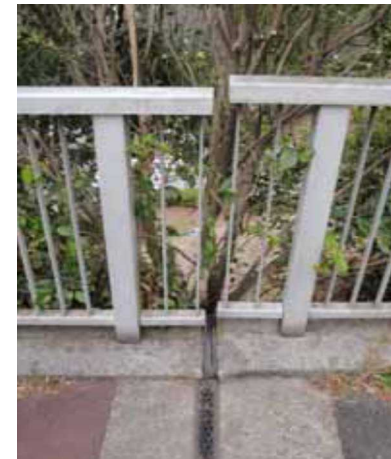
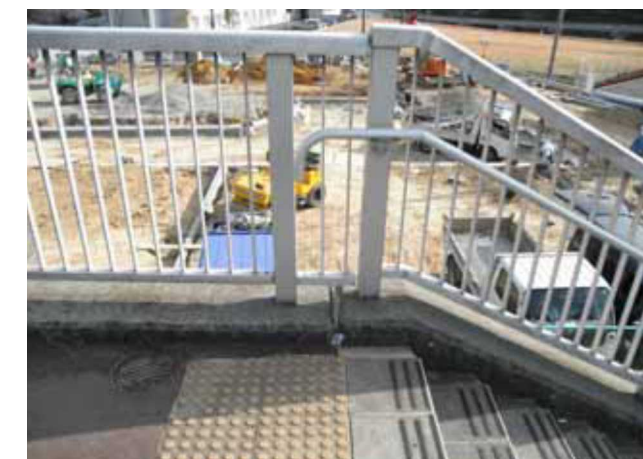
〈鹿島歩道橋〉

・多摩ニュータウンは歩車分離を実現するため跨道橋が多く域内に整備されている。今回の地震との直接的な関連は不明であるが、これらの橋りょうについては、不等沈下や振動周期が異なる橋桁と階段等の結合部分の劣化など築造以来の経年劣化が生じてきている。
