屋久島の沖合で発生した米空軍横田基地所属の CV-22オスプレイの墜落事故に関する事故調査報告書

令和6年8月
防衛省

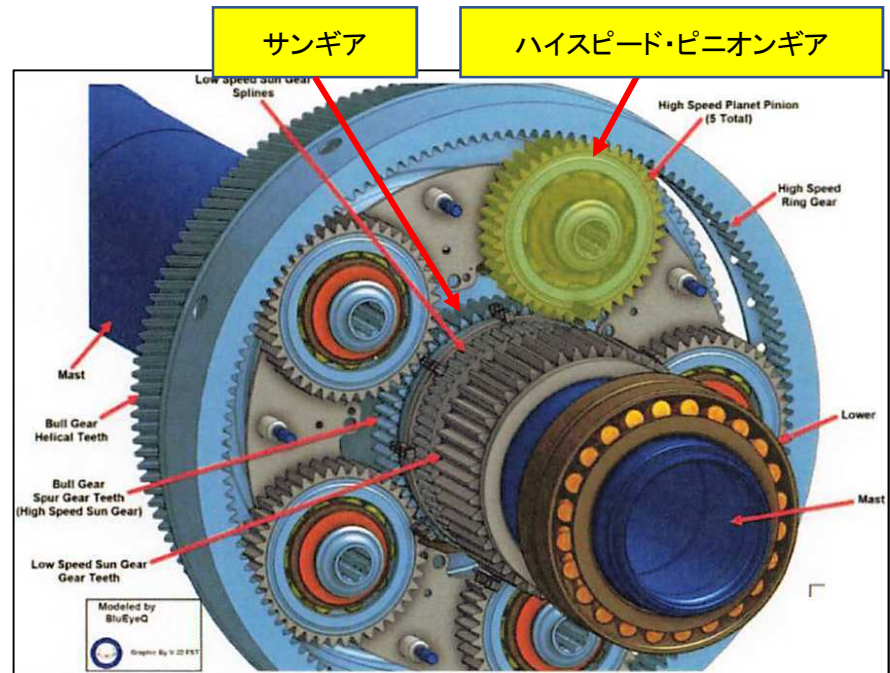
PRGB(イメージ)

- 左側のPRGBが破損し、事故機の駆動システムの不具合が急激に生じたことによって事故が発生。
- 左側PRGB内のハイスピード・ピニオンギアの1つにひびが入り、破断したギアの破片が、他のピニオンギアとサンギアの間に入り、サンギアの歯車が摩耗し、エンジンからの動力を伝達することができなくなった。

チップ探知機を用いて、全機を対象に運用再開前の予防的点検を行うとともに、維持整備の頻度を増やすことで、PRGBの不具合の予兆を早期に把握。必要に応じPRGBを交換。
