都市整備局・住宅政策本部業務体験発表会
(令和6年度)
概要書

商店街街路灯の有効活用について

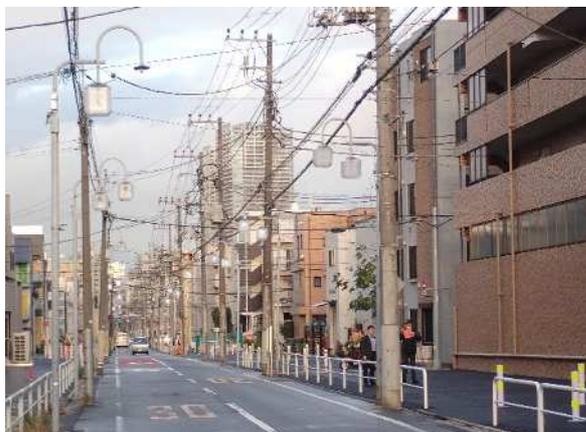
写真3 商店街街路灯（全景）

商店街の街路灯について、傾きや根腐れ等がないため、当分使える状態であることを確認した上で、課題解決に向けた対応案を以下のとおり検討した。

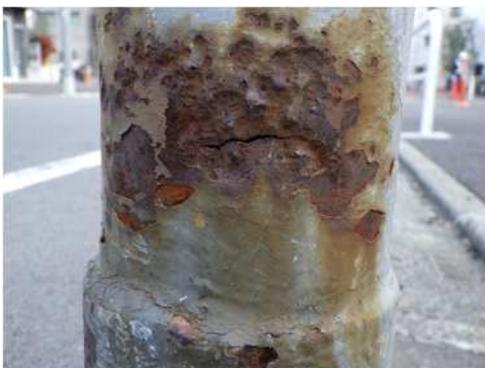
不健全であった街路灯は支柱の一般部に亀裂（L=30 mm）が認められた（写真5）。これは、強風（台風級）を受けた場合には倒壊の恐れがある危険な状態であるため、「不健全」と判断した。

写真5 外観検査における異常ありの状況

外観検査で「異常あり」と判定されたものは「撤去」とする。

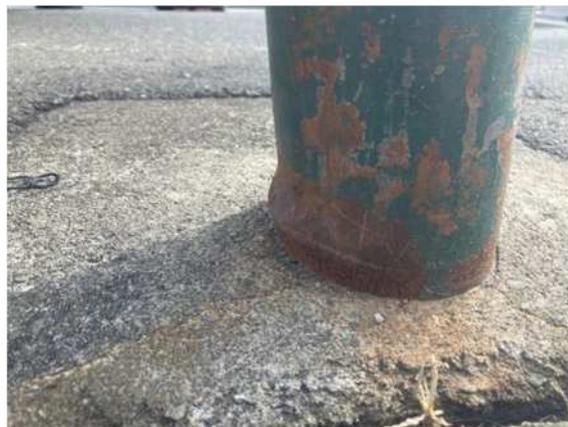
不健全であった街路灯は、COLOPAT スキャンにより路面境界下部の著しい腐食状態が判明し、「不健全」と判断した(写真9)。

写真 9 地中に著しい腐食が確認された街路灯

このことから、「健全」「補修・補強の必要あり」の街路灯については都が引き継ぎ継続使用するとともに、「不健全」の街路灯については商店街にて撤去を行うよう協議・調整する方針とした。
