事例4

共同住宅の耐震診断の際に、天井部に吹付け材が確認され、除去した事例

所有者・管理者のための 建築物のアスベスト対策と事例紹介

東京都 都市整備局 市街地建築部 建築企画課

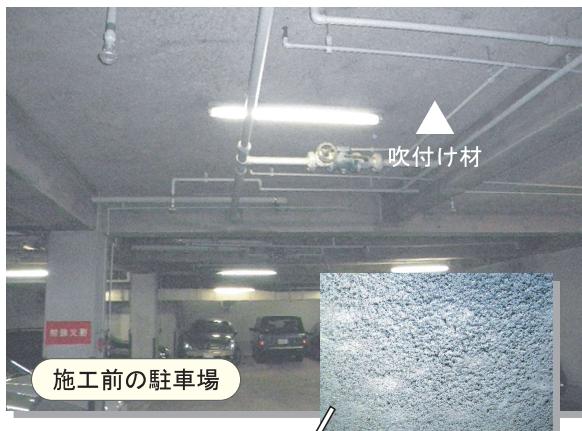
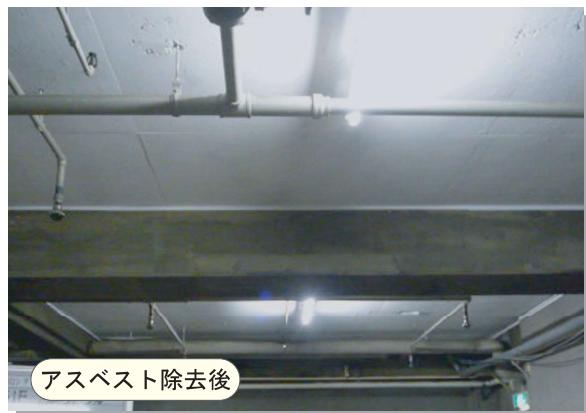
共同住宅では、駐車場のほか、ボイラー室、電気室などの各種設備室の天井や内壁に防音用・断熱用にアスベスト含有建材が使用されていることがあります。本例では、耐震診断の際にアスベスト建材が確認され、分析調査の結果、駐車場やボイラー室の天井に白石綿含有の厚さ20mmの吹付け材が使用されていることが判明し、除去することになりました。

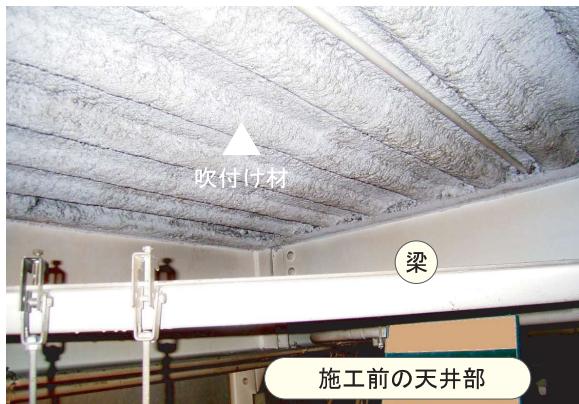
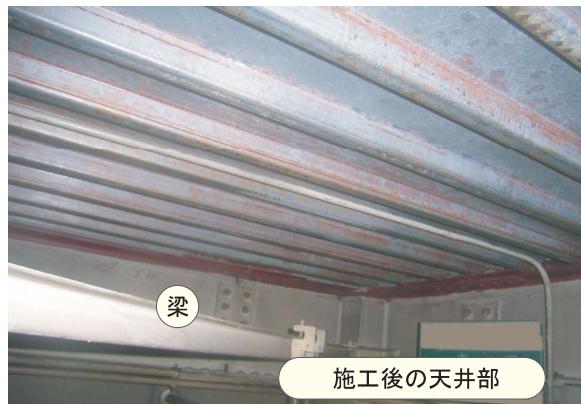
鉄骨造の機械室、電気室、ボイラー室などの設備関連の諸室には、防火用のほか、振動や騒音などを防ぐ目的で吹付け材が使用されていることがあります。本例では、リニューアルに際し行われたアスベスト調査で、機械室・電気室等の天井折板鋼版裏に厚さ20mmの白石綿含有の吹付け材が使用されていることが判明し、除去することになりました。

事務所のリニューアルに際し、機械室などの天井部吹付け材を除去した事例

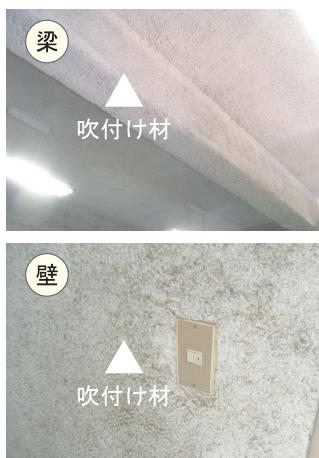
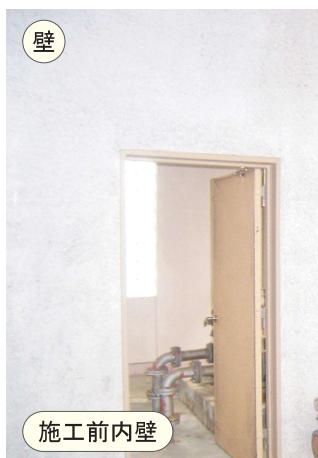
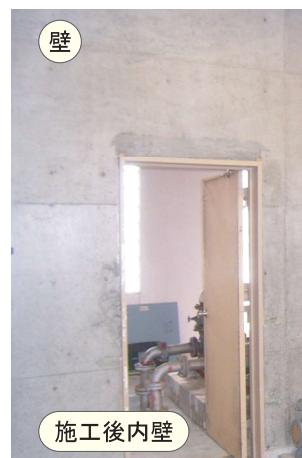
鉄筋コンクリート造

- ・鉄筋コンクリート造の設備関連の諸室では、梁や天井部とともに内壁にも防音などの目的でアスベスト含有吹付け材を使用している場合があります。
- ・下の写真は天井部、内壁とも、白石綿を含有する厚さ20mmの吹付けロックウールが使用されていた機械室の写真です。

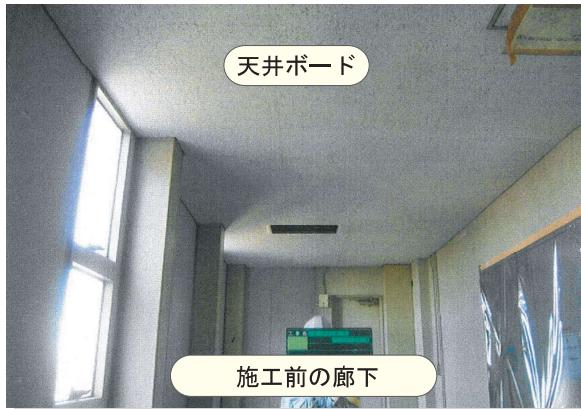
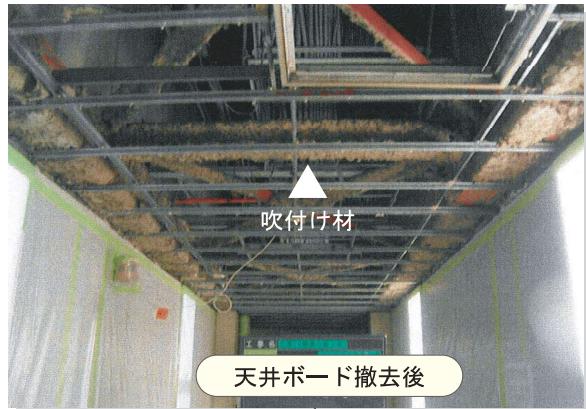
配管・配線スペースを兼ねている廊下天井裏の梁や柱に、青石綿・茶石綿含有の厚さ30mmの吹付け材が使用されていたため、除去することになった事例です。狭い空間内で行う、配管等の養生やアスベストの除去は作業効率が低く、時間を要します。除去工事にかかる工期や費用は作業環境によっても大きく異なりますから注意が必要です。

- 本例では、天井裏が配管・配線スペースとして利用されているため、作業中のアスベストが配管等に付着しないように、配管等をシートで覆い養生することが必要とされました。そのため、天井裏の吹付け材約280m²の除去工事に、天井の解体や配管等の養生を含めて、工期約35日を要しています。

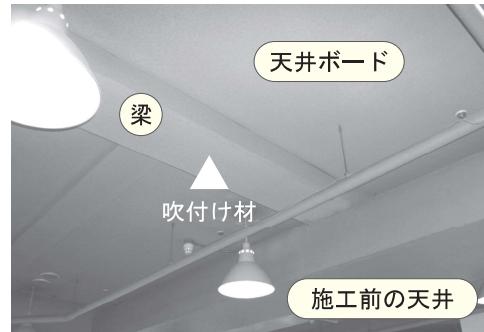
防音材や結露防止材として、天井部に石綿含有吹付けバーミキュライト等が使用されている場合があります。

- 本例では、運動室の営業休止期間を短縮するため、作業基準等を遵守しながら、昼夜交代制で作業を行い、約450m²の除去工事が工期5日で行われました。

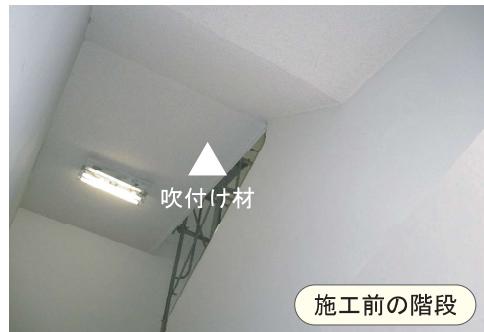
階段の裏面部などには、防音材として石綿含有吹付けバーミキュライト等が使用されている場合があります。

- 階段室等の狭い空間の中では作業効率が低く、また、斜め縦方向に連続する階段をシートで密閉・養生する作業には時間を要します。本例では、階段裏面の約430m²の除去工事に工期約30日を要しています。
