## ■No.1:山形県内外壁落下事故

## ■No.2:大阪府内外壁落下事故

### ■No.3:滋賀県内天井板落下事故

## ■No.4:兵庫県内天井板落下事故

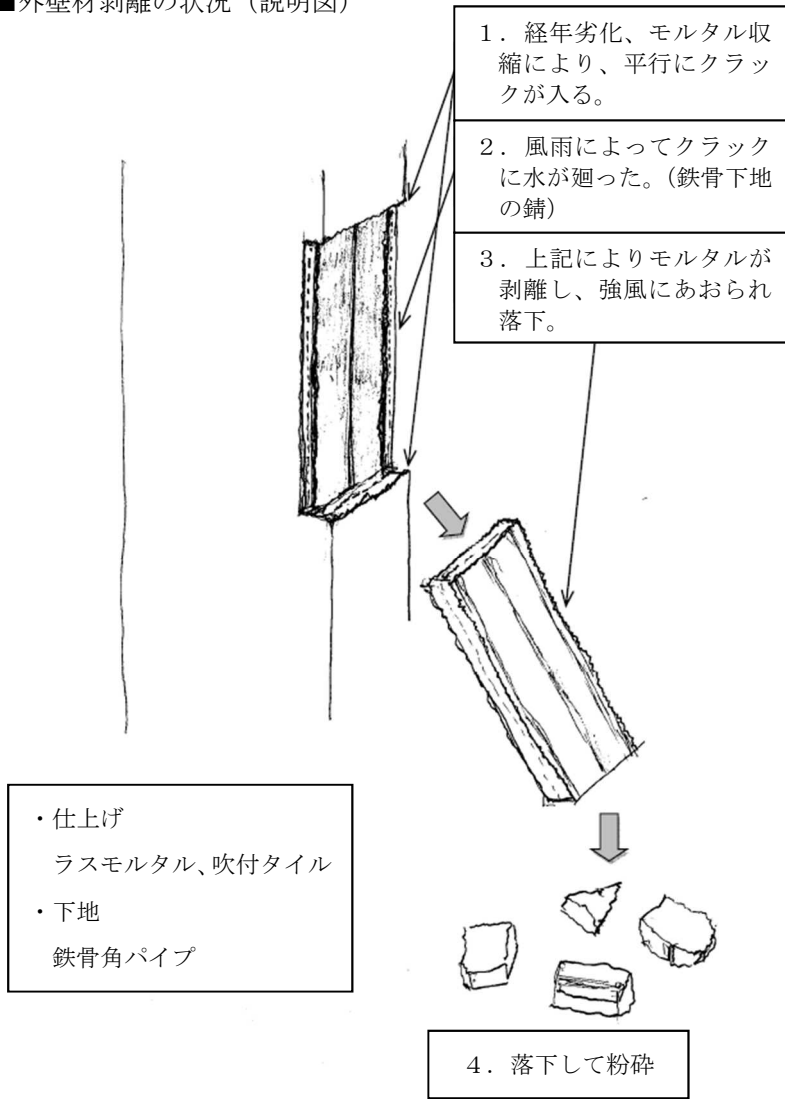
### ■外壁材剥離の状況(説明図)

建物(建築物/事故箇所)	飲食店併用住宅/飲食店	規模等	高さ6m,地上2階,延べ面積102㎡		
所在地	山形県内	構造	鉄骨造		
築年数	不明	発生年月日	平成28年5月5日		
定期検査(対象・周期)	定期検査対象外	定期検査	未実施	日常点検	未実施
落下部位	部位	外壁	構造	鉄骨造	
	材料	モルタル(外装材) ・仕上:ラスモルタル、吹付 付タイル ・鉄骨角パイプ(下地)	環境要因	経年劣化	モルタル収縮により クラックが入る
			落下箇所	錆(鉄骨下地)	風雨により浸水
			落下箇所	道路

2階部分の外壁モルタル(約30cm×15cm)が落下し、被害者の頭に当たった。

事故当時吹いていた強風により落下した可能性が考えられる。

被害の程度	重傷1名	再発防止策	金属サイディングの改修工事を実施。
管理実態等	・定期検査対象外で、かつ日常点検についても未実施な状況であった。		
設計上の留意点	・受け材部分から水が浸入しにくい設計の実施(外壁面に看板等の受け材を設置する場合)		
管理上の留意点	・定期的な点検の実施 ・外壁塗装の定期的な施工

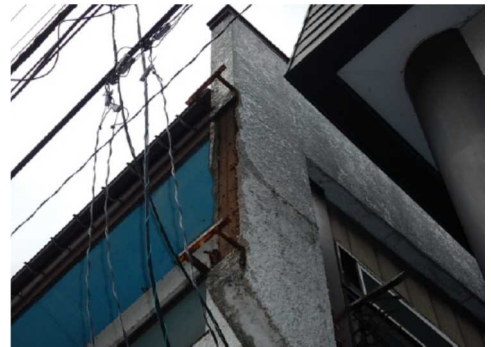
外壁剥離箇所

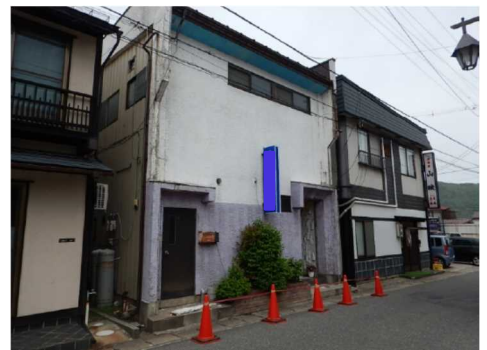
外壁落下建物全景

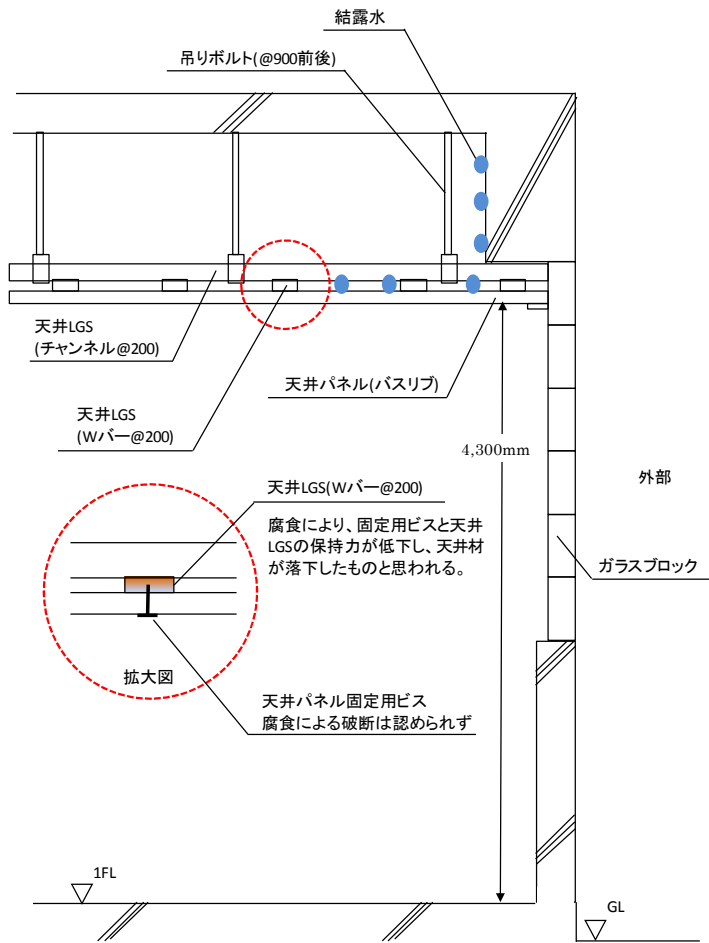
■天井下地とビスの接合状況 (説明図)

温水プールの天井板(幅 22cm、長さ 150～200cm) 4 枚が落下した。

天井裏に溜まった塩素と結露水により、軽量鋼下地材が錆びて腐食したため落下したと考えられる。

被害の程度	なし	再発防止策	温水プールを閉鎖。		
管理実態等	<ul style="list-style-type: none"> <li>全国で天井落下の事例が起こっていたことは認識しており、日常業務において目視により、天井の状況は確認していたが、目視では判断が難しかった。</li> </ul>				
設計上の留意点	<ul style="list-style-type: none"> <li>断熱材、断熱塗材等の使用により建物内外の断熱化に留意した設計</li> <li>天井下地材にはステンレス製等の耐腐食性に優れた材質のものを用いた設計</li> <li>屋根裏面、屋根スラブ、壁面等での結露を防ぐための断熱処理</li> <li>天井裏の空気圧が室内より高まるようコントロールし、天井裏に侵入する湿気の量を減少させる設計</li> </ul>				
管理上の留意点	<ul style="list-style-type: none"> <li>天井裏換気設備、及び室内換気設備を設置し、常時運転の実施</li> <li>定期的な点検の実施</li> </ul>

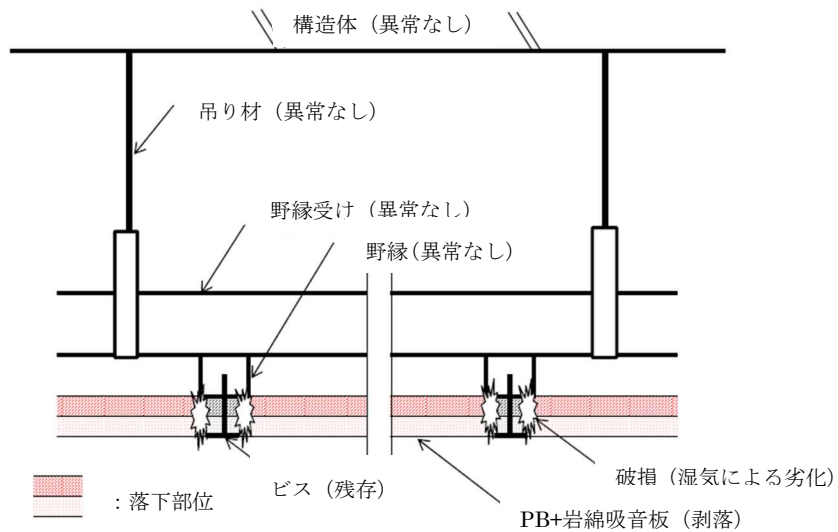
### ■天上板・天上の状況(説明図)

屋内プールの天井ボード(面積 4 m<sup>2</sup>、質量約 20 kg)が落下した。

湿気によりボード材の重量増と強度低下が生じたと考えられる。当該箇所がコーナー部であり、湿気のたまりやすい場所であったと考えられる。

被害の程度	なし	再発防止策	<ul style="list-style-type: none"> <li>天井点検及び不燃浴室パネルへの部分張り替え実施。</li> <li>市有の屋内プールの点検実施。</li> </ul>
管理実態等	<ul style="list-style-type: none"> <li>定期検査及び日常点検において、目視により天井の状況を確認していた。</li> </ul>		
設計上の留意点	<ul style="list-style-type: none"> <li>室内プールの天井に適した材料での設計</li> <li>屋根裏面、屋根スラブ、壁面等での結露を防ぐための断熱処理</li> <li>天井裏の空気圧が室内より高まるようコントロールし、天井裏に侵入する湿気の量を減少させる設計</li> </ul>		
管理上の留意点	<ul style="list-style-type: none"> <li>天井裏換気設備、及び室内換気設備を設置し、常時運転の実施</li> <li>定期的な点検の実施</li> </ul>

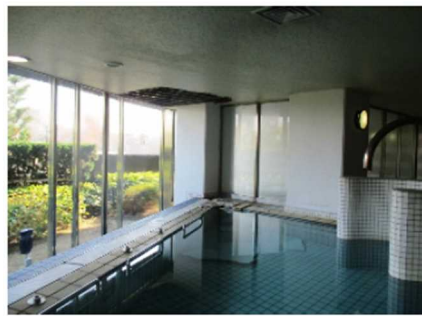
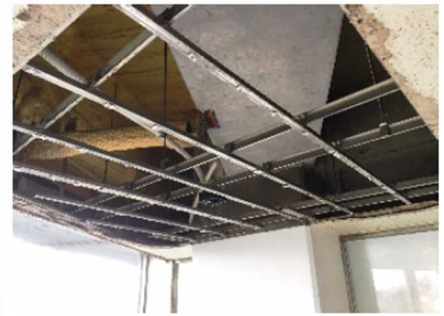
落下した場所: プール内コーナー部      落下した状況: ビス周り以外落下

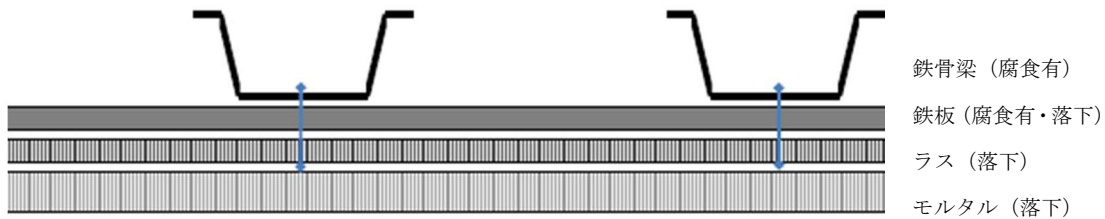
#### ■鉄骨梁、鉄板、ラス、モルタルの状況(説明図)

厚さ約 5 cm のモルタルの外装材(軒天井)が高さ 8m 付近から幅約 15m にわたって落下した。

建物老朽化によるものと考えられる。

被害の程度	なし	再発防止策	<ul style="list-style-type: none"> <li>管理者による緊急点検を実施。</li> <li>営業休止し、管理者において本足場及びシートによる落下部分の立入規制を実施。</li> </ul>
管理実態等	<ul style="list-style-type: none"> <li>定期検査履歴は残っていない。店舗代表者(店長)による目視点検を実施していたが、頻度は不明である。</li> </ul>		
設計上の留意点	<ul style="list-style-type: none"> <li>軒天井部分に透湿性の素材や塗材を使用することにより、屋根裏の結露を防ぎ、軒天井材の腐食を防ぐ設計の実施</li> <li>軒裏に水が浸入しにくい設計の実施</li> </ul>		
管理上の留意点	<ul style="list-style-type: none"> <li>定期的な点検の実施</li> </ul>

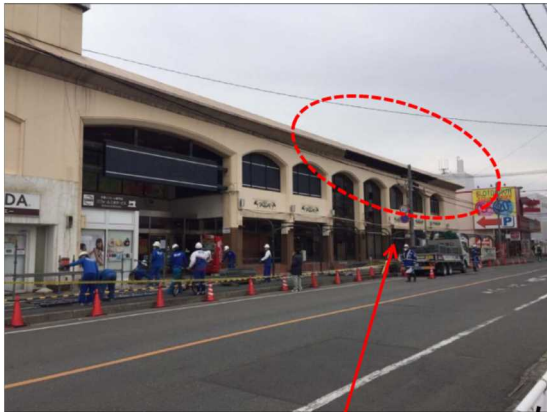
落下場所写真

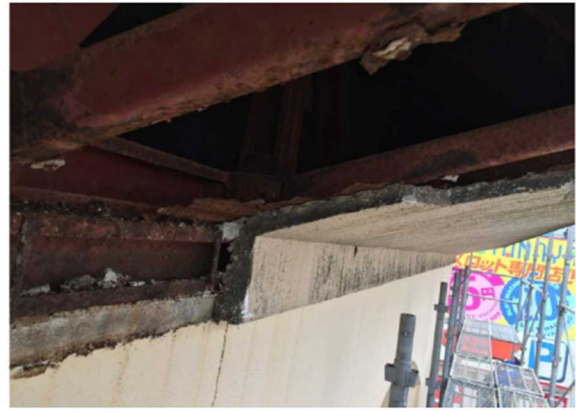
落下部分写真

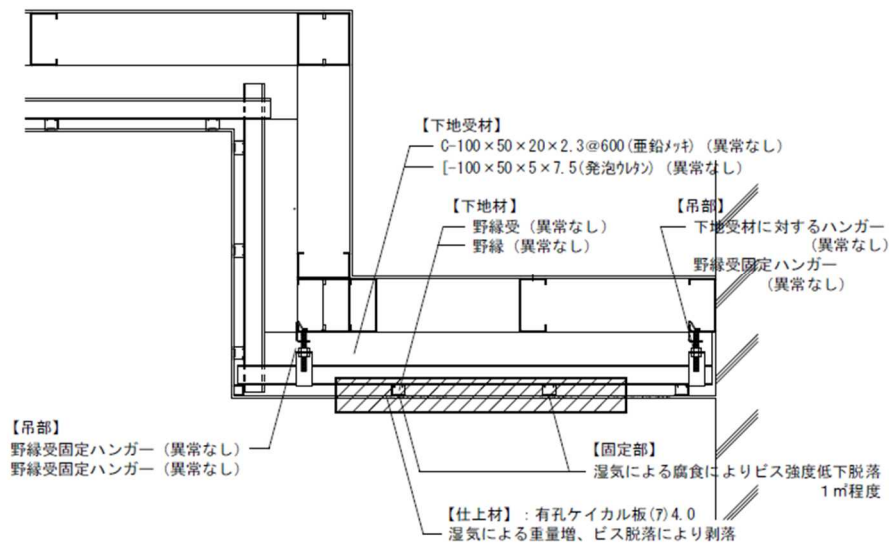
### ■天井周辺の状況(説明図)

プール上部の一部天井仕上げ材(1 m<sup>2</sup>程度)が落下した。

湿気等による天井仕上げ材と下地材の固定部の劣化と考えられる。

被害の程度	なし	再発防止策	天井仕上材及び下地材の撤去。
管理実態等	・ 定期点検対象で実施履歴もあり、また日常点検も実施していた。		
設計上の留意点	<ul style="list-style-type: none"> <li>・ 断熱材、断熱塗材等の使用により建物内外の断熱化に留意した設計の実施</li> <li>・ 室内プールの天井に適した材料での設計</li> <li>・ 天井下地材にはステンレス製等の耐腐食性に優れた材質のものを用いた設計</li> <li>・ 屋根裏面、屋根スラブ、壁面等での結露を防ぐための断熱処理</li> <li>・ 天井裏の空気圧が室内より高まるようコントロールし、天井裏に侵入する湿気の量を減少させる設計</li> </ul>		
管理上の留意点	<ul style="list-style-type: none"> <li>・ 天井裏換気設備、及び室内換気設備を設置し、常時運転の実施</li> <li>・ 定期的な点検の実施</li> </ul>

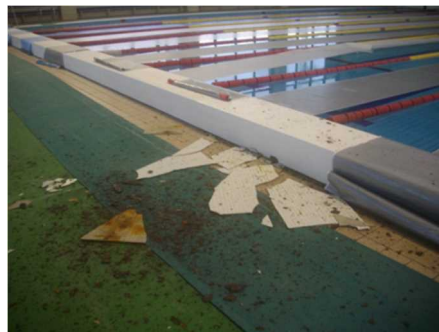
落下現場

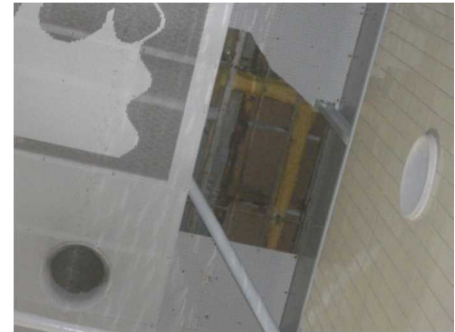
天井部分

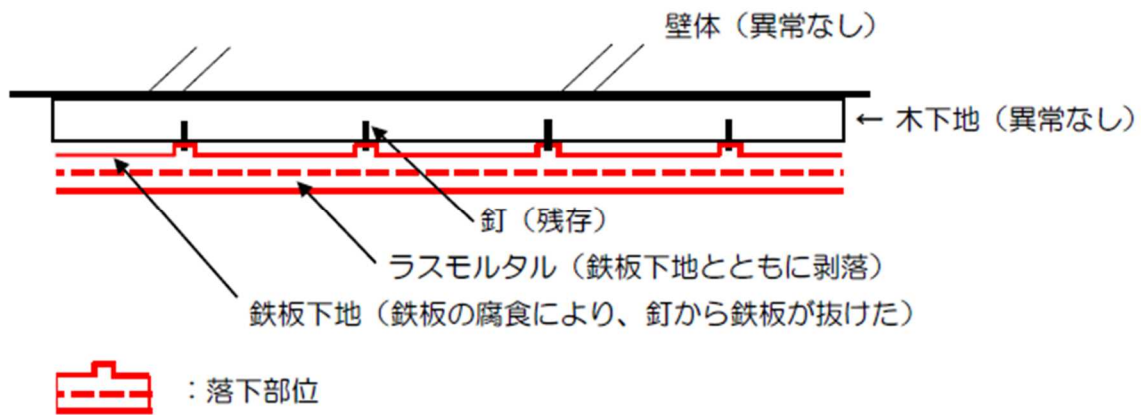
### ■外壁の状況(説明図)

店舗の外壁の一部(幅 2m, 高さ 90 cm, 厚さ 3 cm で重さは数十kg) が 2m の高さから落下し、通行人に当たった。

外壁モルタル材の下地が腐食していた可能性が考えられる。

被害の程度	重傷 1 名、軽傷 1 名	再発防止策	外壁モルタル材等を撤去、鉄板により改修工事を実施。		
管理実態等	・定期検査対象外で、かつ日常点検についても未実施であった。				
設計上の留意点	・水辺に立地することを考慮し、躯体内に水が浸入しにくい設計の実施				
管理上の留意点	・定期的な点検の実施

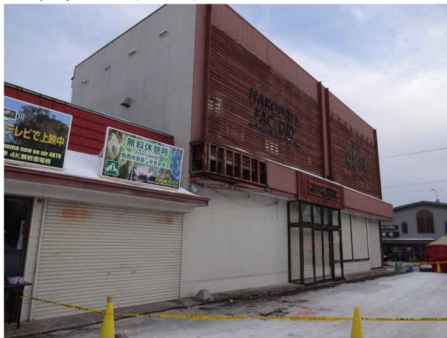
外壁落下後の建物写真①

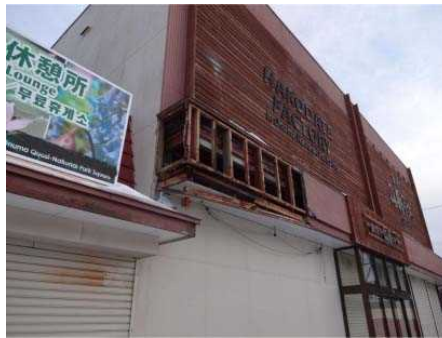
外壁落下後の建物写真②

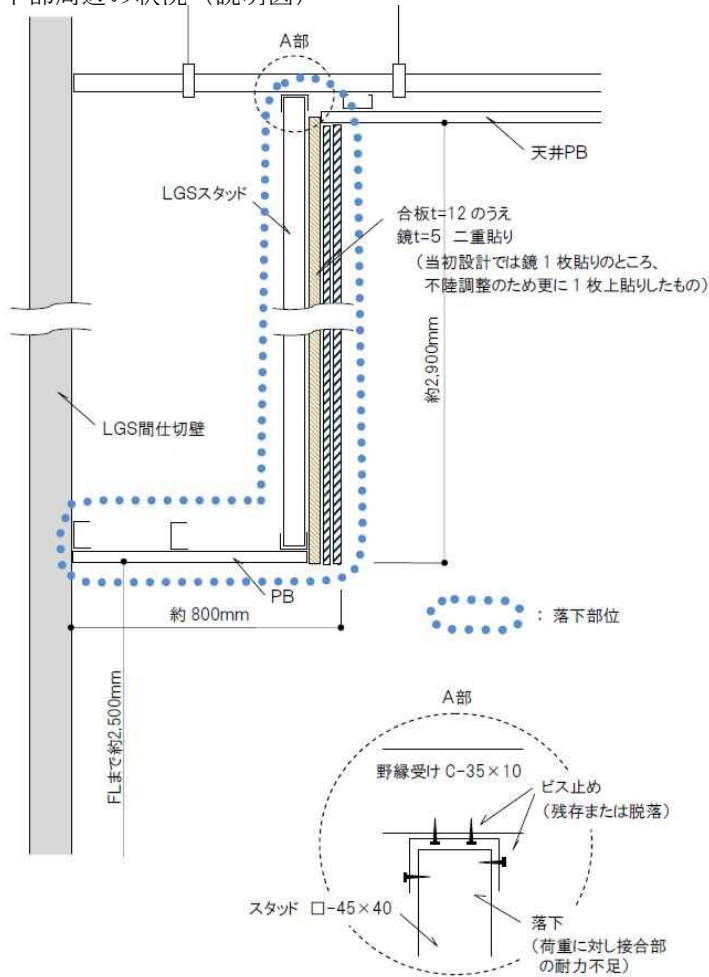
### ■落下部周辺の状況(説明図)

下がり壁(下がり壁天井含む)が、長さ24~25mにわたり落下し、利用者が下敷きとなった。

内装工事で仕上げに不陸が発生したため、更に重ねて仕上げたことによる重量増加及び壁重量に対して、天井下地あるいは受材への取り付け方法が十分でなかったと考えられる。

被害の程度	軽傷 4 名	再発防止策	下がり壁の設置を止め、通常天井仕上げに変更。
管理実態等	・3月3日オープンで、6日目に事故が起こったため、記載なし。		
設計上の留意点	・急遽設計変更を行う際であっても、積載荷重等、構造上重要な点は十分な配慮を実施すること		
管理上の留意点	-

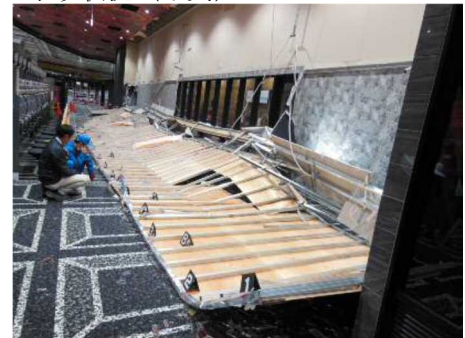
落下部分の全景

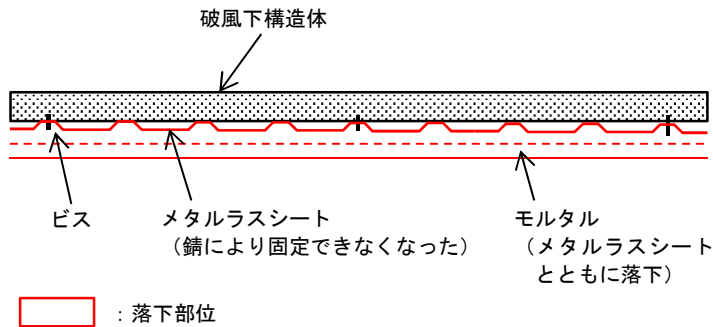
■破風下構造体,メタルラスシート,モルタルの状況(説明図)

体育館妻面外壁の破風部分が一部落下し、通行人の頭部に当たった。

(屋根の劣化で侵入した雨水による錆で)破風の下地であるメタルラスシートが仕上げのモルタルと一緒に剥がれ落ちた。

被害の程度	重傷 1 名	再発防止策	<ul style="list-style-type: none"> <li>・当該箇所の改修工事を実施。</li> <li>・管理者(茨城県)による同構造の緊急点検を実施し、対象箇所については全て改修予定。</li> </ul>
管理実態等	3年に1度の定期検査では目視点検のみ、かつ日常点検は未実施であった。		
設計上の留意点	<ul style="list-style-type: none"> <li>・屋根材の水返しに十分な長さを確保する等、水が浸入しにくい設計の実施</li> <li>・破風も板金での設計</li> </ul>		
管理上の留意点	<ul style="list-style-type: none"> <li>・定期的な点検の実施</li> </ul>

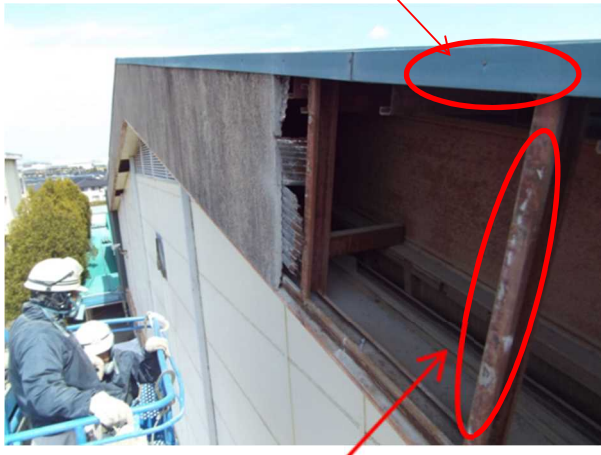
屋根より雨水の漏水跡があった。【脱落部近景】

雨水が鉄骨胴縁下地を伝わり、メタルラスシートに錆が生じたと思われる跡が残っている

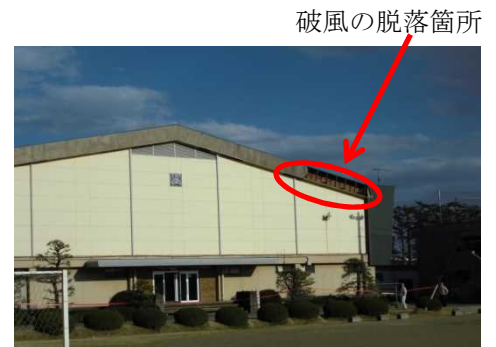
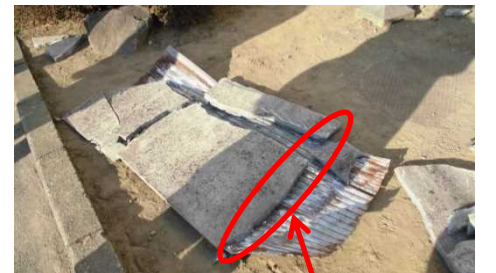
仕上げモルタルが剥がれないままメタルラスシートが落下している。
