# 2023年度の部品欠落報告について

# 2023年度における部品欠落報告の概要

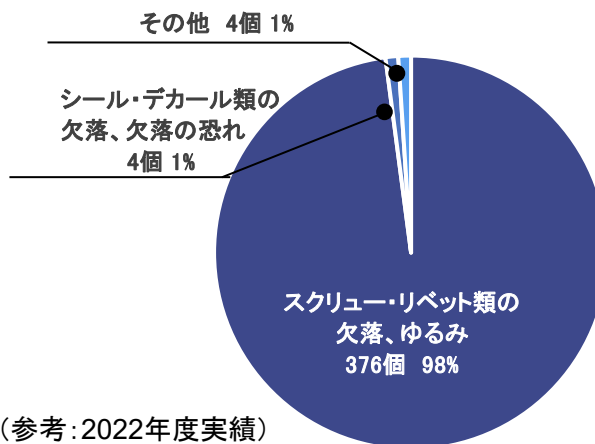
### 不具合別の割合(計384個)

部品欠落を発見

117個

部品欠落になる恐れ  
のあった状態を発見

267個

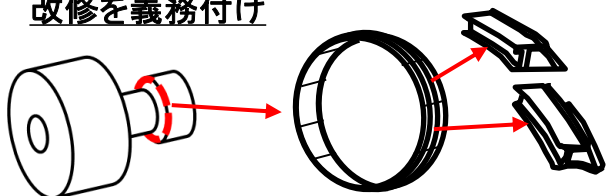
タービンセクションのサポート及びシール部

- タービンセクション内部が熱により劣化し、一部欠落した部品が、高速回転中のタービンブレードに当たり(二次的に)損傷、部品欠落に至ったと推定

- 航空会社に対し、タービンセクションへの冷却空気流量の増加等を図るため、エンジン内部の関連部品の改修を義務付け

冷却空気流量を増加させたサポートへ交換

冷却効果を強化するため、冷却口の追加及び拡張等
