# 2024年4～9月の部品欠落報告について

# 2024年4～9月における部品欠落報告の概要

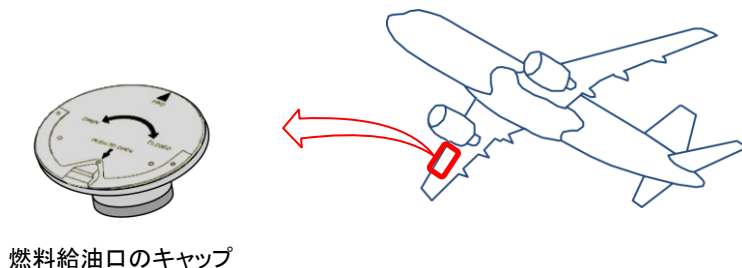
### □ 燃料給油口のキャップが飛行中に欠落(海外事例)

- 燃料給油口のキャップが正しく取り付けられていなかったことによりキャップが欠落したものと推定

- 航空会社に対し、キャップが正しく取り付けられていることを視覚的に確認できるよう、マーキングを義務付け

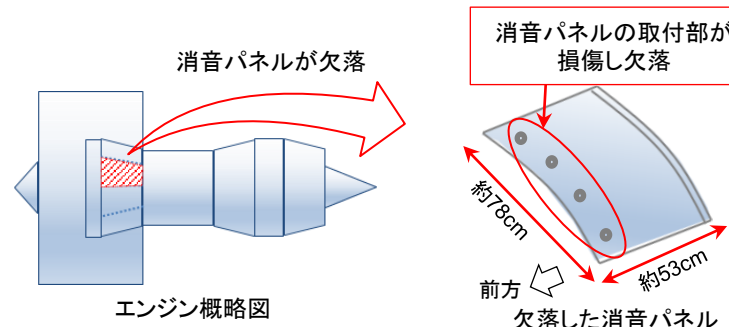
### □ エンジンの消音パネルが飛行中に欠落(国内事例)

- 運航中のエンジンの振動等により消音パネルの取付部の周辺が損傷し、部品欠落に至ったものと推定

- 航空会社に対し、消音パネルが欠落しないよう、取付け金具の交換及び点検を義務付け

消音パネルの取付け部の周辺が損傷しないよう材質等を変更した取付け金具に交換
