都市整備局・住宅政策本部業務体験発表会 (令和元年度) 概 要 書	
発表テーマ	都営住宅で発生した宅地 ^{のり} 法面崩壊と復旧への取組について
発表の概要	<p> 昨今、気象変動が取り沙汰されており、大型の台風などによる気象災害が各所で発生しているところである。平成 29 年 10 月、都営住宅の造成宅地の盛土^{のり}法面においても、台風 21 号による降雨の影響により、崩壊が発生した。 </p> <p> 本発表は、崩落発生から復旧完了までの一連の取組について、以下の項目を主軸として紹介するものである。 </p> <ul style="list-style-type: none"> ●崩落時の初動対応 崩落発生直後の状況と応急対応の報告 ●崩落原因の解析 ^{のり}法面崩壊における調査手法の紹介 多摩ニュータウン地域の特徴や地盤調査結果等を踏まえた検討 ●対策工法の選定 再発防止を踏まえた復旧方法の検討 ●安全確保への取組 IoT システム活用事例の紹介 工事店との連携による緊急体制の設立 近隣住民や関係機関との協議事例の紹介 ●本復旧工事 ^{のり}法面復旧のための主要工法紹介

都営住宅で発生した宅地^{のり}法面崩壊と復旧への取組について

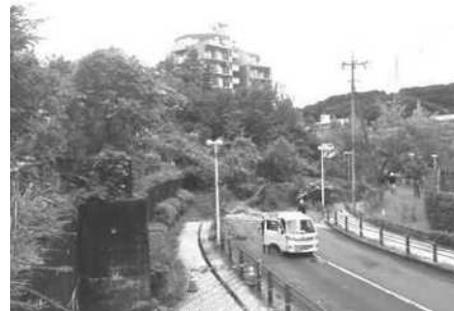
平成 29 年 10 月 23 日午前 6 時頃、八王子市役所から公社へ通報が入る。法面崩壊により、市道由木 526 号線に多量の土砂が堆積しているとのことであった。直後に到着した府中窓口センターの職員により、延長 30m 以上、高さ 2.5m 以上に及ぶ土砂の堆積が確認された（写真 1）。土砂は道路のみならず、隣接する分譲マンションの敷地境界を越え、建物に達する寸前まで押し寄せていた。現地では、南大沢警察署（警視庁）や八王子消防署由木分署（東京消防庁）から、巻き込まれなどの被害の有無を確認するため、早急な土砂の撤去を求められた。

写真 1 初動対応の状況

当日は、公社登録工事店の迅速な協力により、午前 10 時までには 3 台のバックホウと 6 台の大型ダンプ、作業員 20 余名という体制を整えた。

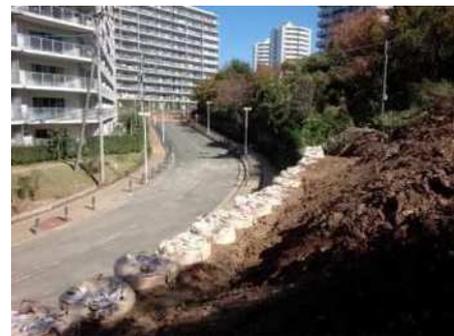
写真 2 並べられた土のう

また、崩落土砂は多くの雨水を含み、土砂というよりも汚泥のような状態であり、搬出土の受入れを何社からも断られていたが、粘り強く受入れ先を探していたところ、1 社の社長が現地の土砂を見たいと訪れたため、嘆願したところ、受入れの承諾を得ることができた。土砂は、急ピッチで搬出され、崩壊法面からの再崩壊を防ぐため、土のうとしてフレキシブルコンテナバッグを並べた（写真 2）。汚泥状の土砂は、^{ます}枳内への流入も確認されたため、八王子市と協議の上、公共下水道の排水管清掃も実施した。

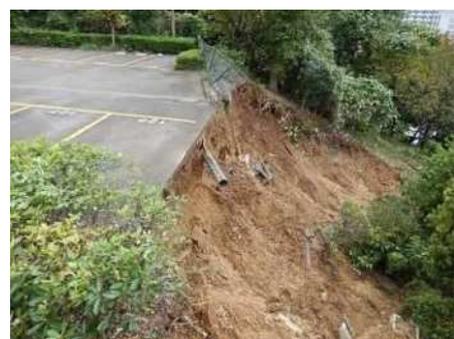
写真 3 崩壊^{のり}法面上部の状況

また、初動対応では、応急復旧工事のみならず、関係者への対応にも追われた。都営住宅自治会、隣接する分譲マンションの管理組合、地元町会をはじめ、通学路として生徒が利用する幼稚園や小中学校などにも訪問し、説明と謝罪を行った。加えて、法面崩壊は、都営住宅敷地内の有料駐車場に及ぶものであったため、二次災害防止のため、約 20 区画を緊急閉鎖し、車両移動の手配を行った（写真 3）。

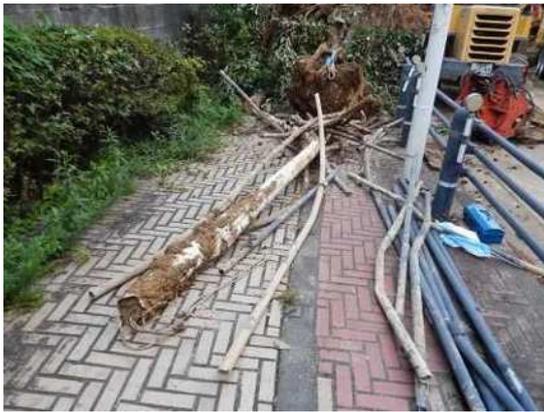
応急復旧作業は 3 日間と迅速に行われ、搬出土量は延べ 1,000 m³にも及び、都内では稀にみる大規模なものであった。この台風により、八王子市内では 50 か所以上の土砂崩れが発生し、当該案件は 3 番目の規模であった。幸いにも崩落土砂内に歩行者や車両などの巻き込みはなかったが、土砂中から発見された街路灯などの残骸より、崩壊の壮絶さが伺える（写真 4）。南大沢警察署をはじめとした各所へ、人的被害がないことを報告した際には、それぞれで安堵の様子が見られ、これをもって初動対応を完了した。

写真 4 破損した街路灯やガードパイプ

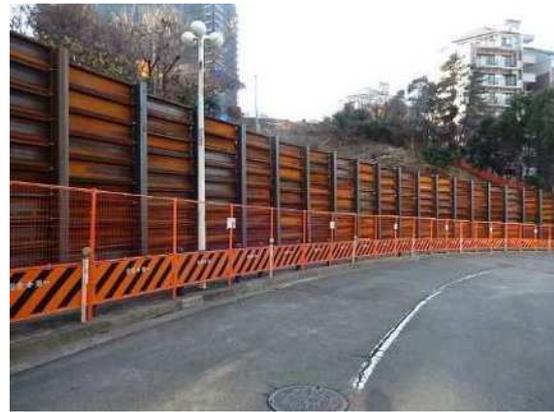
写真 5 仮設防護柵（交通開放時）

初動対応後には、本復旧工事に着手する前に、写真 5 の仮設防護柵を設置した。仮設防護柵は、H鋼と鋼矢板を組み合わせたもので、崩壊法面より土砂が流出した際、堆積土砂に耐えられるよう設計し、交通開放に先立ち施工した。

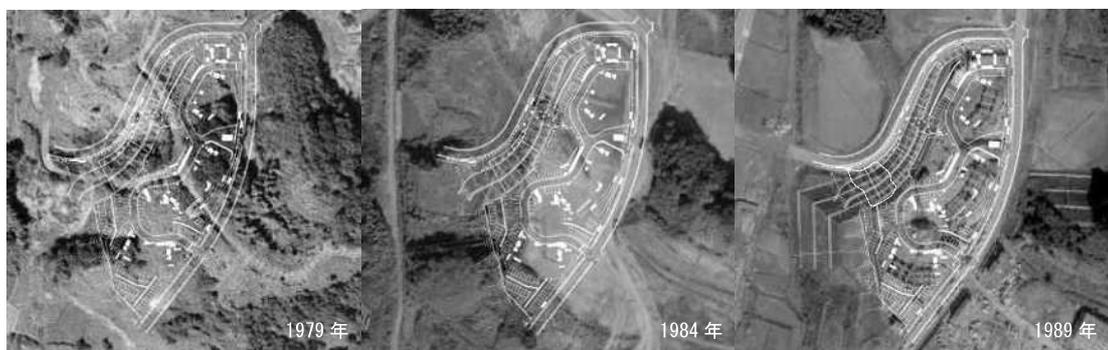
図3 空中写真による地形改変の変遷

崩落箇所周辺は、京王堀之内駅から南に500mの地点にあり、地形区分上では多摩丘陵にあたる。多摩丘陵は、多摩ニュータウンに代表される大規模団地、商業地、大学、ゴルフ場などの造成によって、1960年代から全面的に人工改変されている。造成の経年変化をたどるため、図3に1979年、1984年、1989年、3か年の空中写真（国土地理院撮影）を示す。1979年にはまだ造成が始まっておらず、自然斜面のままである。1984年には、主に画像中央部において、平坦面が造成されており、敷地の西側には切土法面が形成されている。1989年には、大規模な盛土が造成され、現在の形状が完成している。

これらのことから、崩壊箇所は切土法面と盛土との擦り付け部にあたり、凹状に湾曲した腹付け盛土部であることがわかる。また、崩壊箇所北側付近からは、既設切土のり面がそのまま残っていると考えられる。

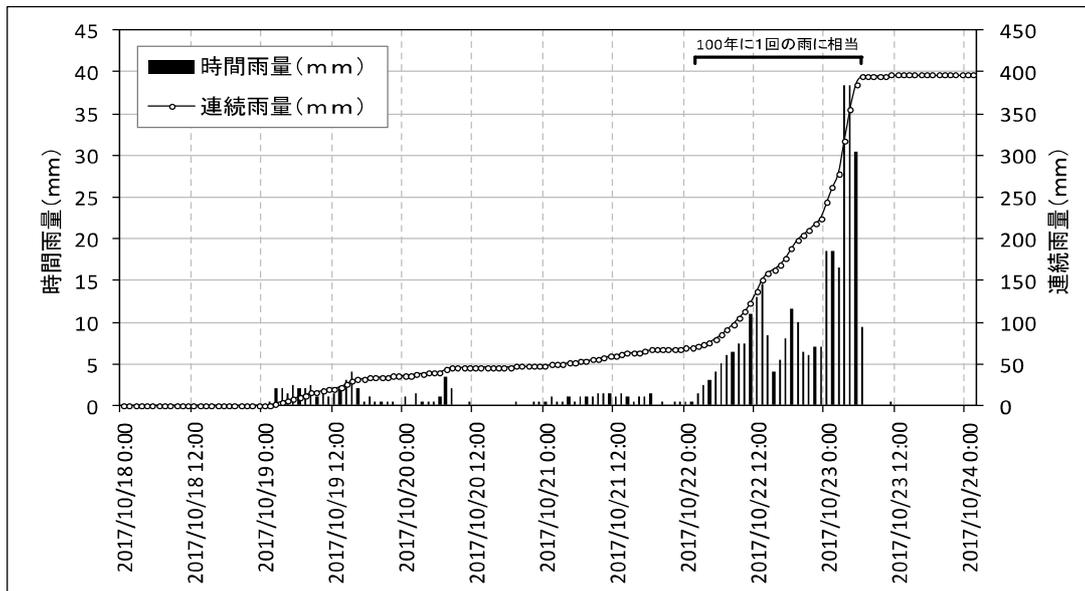
図4 平成29年台風21号による降水量

今回の崩壊は、平成29年台風21号による豪雨が引き金となったものである。この時の降雨状況について以下に整理した。最寄りの気象観測所であるアメダス観測所八王子の記録によれば、平成29年10月19日0時から降り始めた。一旦、10月20日11時～17時の間は降り止むものの、18時から再び降り始め、10月23日5時まで降り続いた。最大時間雨量は10月23日1時～2時と2時～3時の38.5mm/hである。最大24時間雨量は、310.5mm/24h、連続雨量は396mmである。

ここで、今回の崩壊の引き金となった降雨について、任意の継続時間における確率雨量を検討した。斜面崩壊では、時間雨量や日雨量などの特定の時間の降雨指標も大切であるが、降雨継続時間による検討が重要とされている。継続時間の確率雨量の検討には、(国研)土木研究所の「アメダス確率降雨計算プログラム」を用いた。本プログラムによって算出した再現期間において、継続時間12時間までは30年に1回の降雨であるが、継続時間20時間～34時間が100年に1回の降雨に相当することがわかった。したがって、今回の崩壊は、長時間の降雨が影響している可能性が高い。

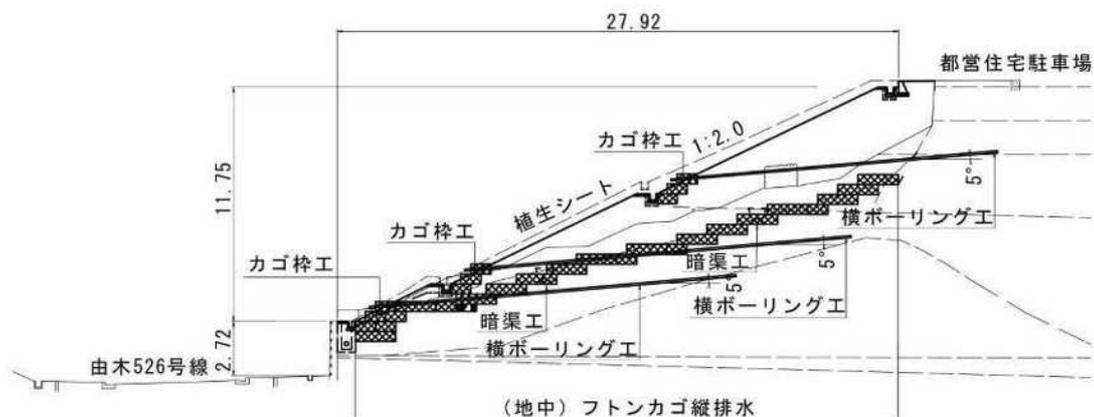
図5 盛土部対策工

盛土復旧形状による安定解析を行ったところ、最小安全率を示す円弧すべりについて、常時及び地震時の安全率は、計画安全率を満足しなかった。これを満たす条件を模索したところ、地下水位を2.3m低下させたとき、計画安全率を下回るすべり面は検出されないことが確認された。

以上の結果、盛土を安定させるためには、崩壊の誘因となった背後斜面からの地下水を排除し、地下水位を低下させる必要がある。盛土法面の地下水位低下工法は、大きく分けると、「自然地盤から盛土内に流入する地下水を排除する工法」と、「自然地盤内の地下水位を低下させる工法」の2種類があり、これらを適切に組み合わせることで効果的な排水を計画する。

盛土と地山との境界に排水層を設置して地下水を法尻に導き、速やかに排除する工法である。盛土内には極力、地下水を流入させないことが肝要であるため、暗渠排水の設置は有効である。排水層には、暗渠工やパネル式の金網に栗石を詰めたカゴ枠工等を用いた。

自然地盤内の地下水位を低下させる工法としては、地下排水工（横ボーリング工）がある。この工法は、 $\phi 66\text{mm}$ 以上でボーリング孔を削孔し、保孔管を挿入して地下水位を低下させる工法である。

安定解析の結果では、地下水位を2.3m低下させる必要があったが、「国土交通省地すべり防止技術指針」や「道路土工切土工斜面安定工指針（（公社）日本道路協会）」等には、横ボーリング工による水位低下効果について、3m程度見込むことができると記述されており、これにより必要な地下水位の低下量を確保した。

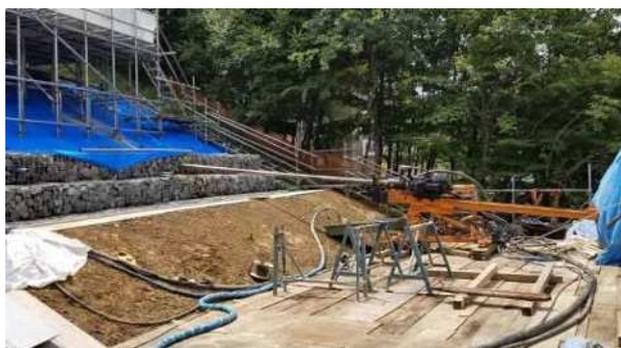
写真8 削孔状況

単管足場を組み、削孔機、送水ポンプ、発電機の機械編成により施工する。削孔機は、ロータリーパーカッション方式のものを用いて、外径 90mm のケーシングとインナーロッドを組み合わせた二重管削孔方式により掘削した。

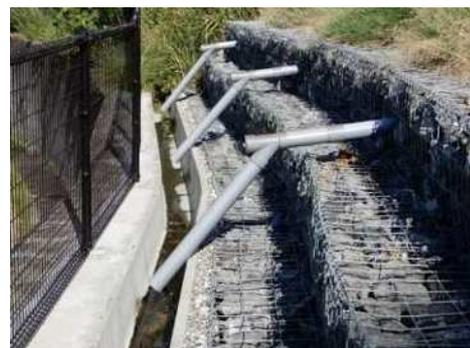
写真9 横ボーリング工完了

保孔管には、管理番号を記載し、順次ケーシング内に挿入した。挿入長の測定には、検尺棒を使用し、設計数量を満たしているか確認を行った。

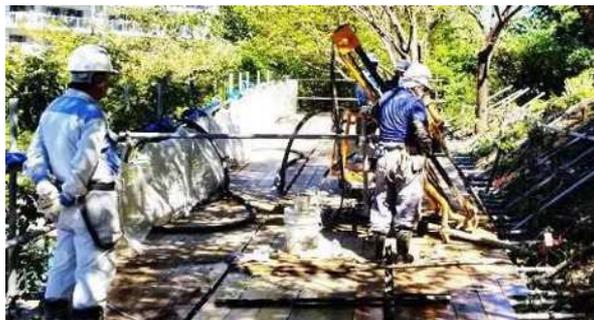
写真10 削孔状況

足場を組み、削孔機は、25 t ラフタークレーンを用いて設置した。削孔径は50mmとし、削孔後は、スライムの除去など孔内の清掃を行う。ロックボルトに用いる鋼材は、延長4.0m (SD490、亜鉛めっき) であり、これを挿入後、セメントミルクを注入する。設計強度を満たすか確認試験を行った後、支圧板を設置する。支圧板は、ワイヤーロープで連結し、50kNの荷重をかけた際、たわみ量が2 cm以下となることを確認した。

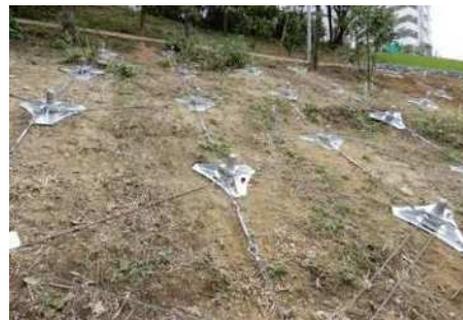
写真11 地山補強工完了

ノンフレーム工法[®]は、ロックボルトに設置した支圧板同士を三角形に連結させることで地山補強を行う工法である。足場上で施工し、機械編成は、削孔機（小型ボーリングマシン）、送水ポンプ、ミキサ、グラウトポンプ、発電機である。

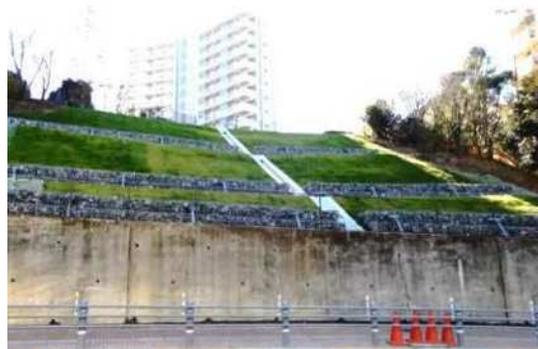
写真12 全景（しゅん工後）

本復旧工事は、上記の主な工程を約6か月かけて施工した。しゅん工後、約一年経った現在でも、横ボーリングにより設置した排水管からは、各所において湧水の排出が確認され、本工法の有効性を確認できた。

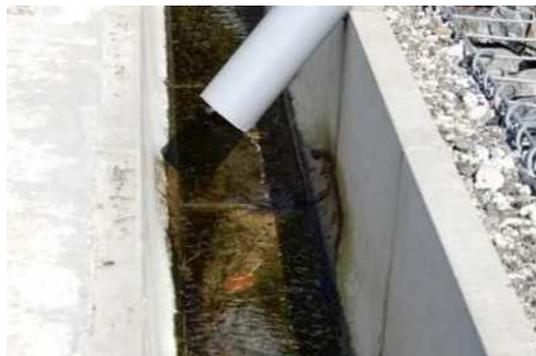
写真13 湧水排出状況（1年後）
