2021年4～9月の部品欠落報告について

落下物防止対策基準の拡充（令和3年8月改正・10月適用）

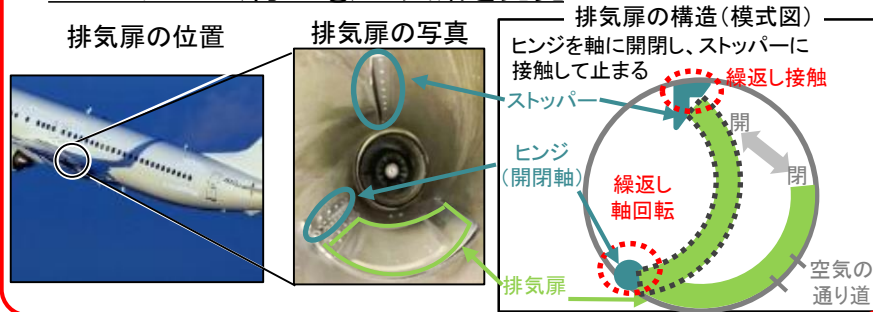
（追加対策1）ボーイング737型機の空調装置排気管の排気扉

- 胴体下部にある空調装置排気管の排気扉（約300g）またはストッパー（約10g）の欠落を発見

- 排気扉が繰返し開閉することにより、ストッパーやヒンジに過度に負荷が集中した結果、当該部分が損傷し脱落したと推定

- 航空会社に対し、排気扉のヒンジ及びストッパーを強化型に改良する改修の実施を義務付け

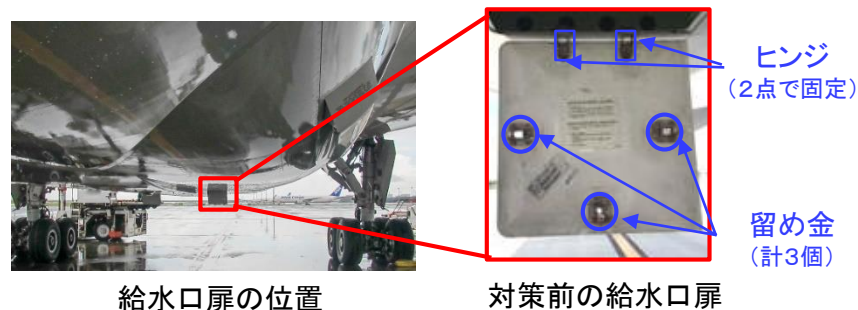
（追加対策2）ボーイング787型機の給水口扉

- 胴体下部の給水口扉（1kg程度）の欠落を発見

- 地上で扉開放時に風などでヒンジが変形し隙間ができ、飛行や着陸時の逆噴射による空気が扉内に流入することで留め金やヒンジが破断し給水口扉が脱落したと推定

- 航空会社に対し、強化型の給水口扉への改修（給水口扉、ヒンジ及び留め金の改良）の実施を義務付け
