2022年度の部品欠落報告について

2022年度における部品欠落報告の概要

落下物防止対策基準の拡充（2022年10月、2023年3月適用）

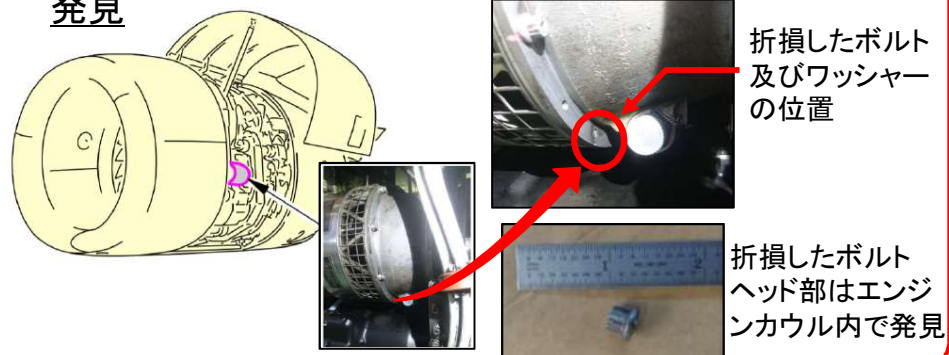
（追加対策1）ボーイング737型機のエンジン始動用モーターのワッシャー

□ エンジン始動用モーター取付ボルトのワッシャーの欠落を
発見

□ エンジンの振動により、始動用モーター取付ボルトに疲労破壊が発生し、当該部品が破断したことでワッシャーの欠落に至ったと推定

□ 航空会社に対し、材料の強度と疲労破壊への耐性を向上させた強化型ボルトへの交換を義務付け

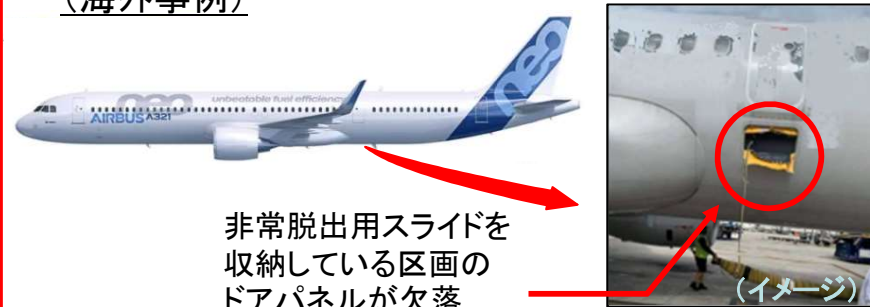
（追加対策2）エアバスA321型機の非常脱出スライドのパネル

□ 非常脱出用スライドの収納ドアパネルの欠落が発生
（海外事例）

□ スライド展開膨張用の高圧ガスボトルから漏洩する少量の気体が蓄積し、圧力が上がることにより、ドアパネルのロックが外れ、パネルの欠落に至ったと推定

□ 航空会社に対し、気体が蓄積し圧力が上がらないよう、高圧ガスボトルの圧力調整器の改修を義務付け
