8 アスベスト調査・除去等工事に対する支援制度

事例紹介

事例の概要

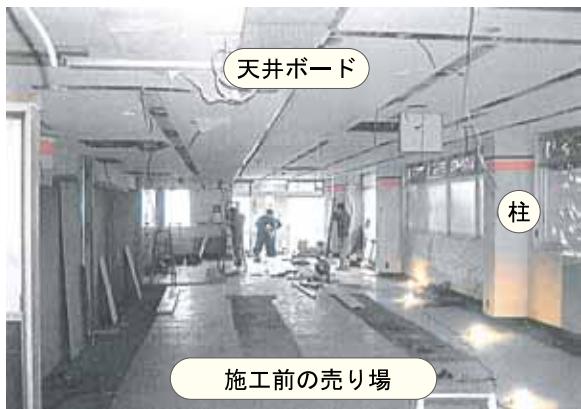
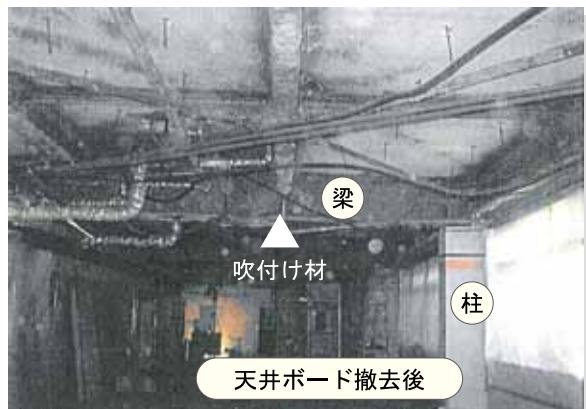
鉄骨造・売り場：天井裏の梁や柱まわり

アスベスト対策の概要
使用箇所：売り場
使用部位：天井裏の梁、一部の柱
建材種類：石綿含有吹付けロックウール
施工面積：約290m²
工法・工期：除去・約12日

店舗のリニューアル時に、天井裏の梁や柱まわりの吹付け材を除去した事例

- 天井裏の除去工事では、先に天井の解体工事が必要です。また、耐火被覆材としてアスベスト建材が使用されている場合は、アスベストを含んでいない代替建材の施工を要します。本例では、床面積約160m²の売り場の天井の解体、アスベスト建材の除去、代替耐火被覆材の施工等に工期約12日を要しました。

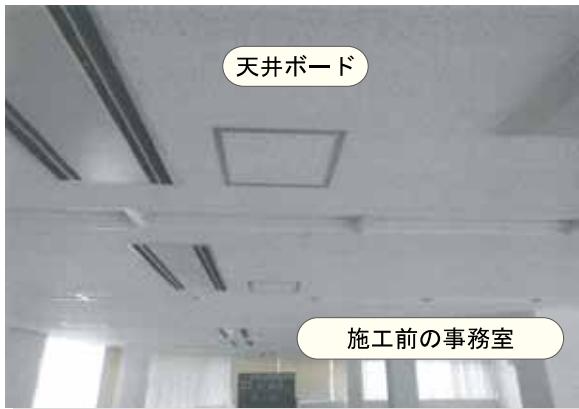
施工前の事務室

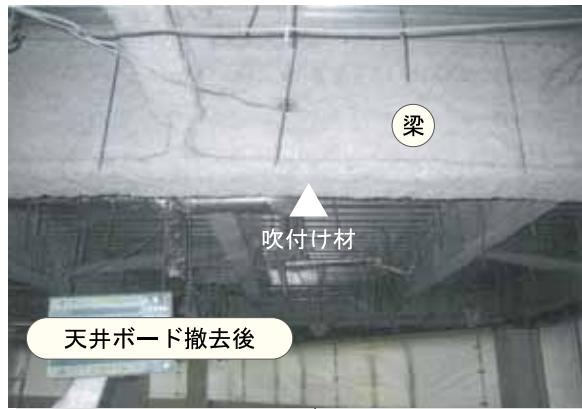
天井ボード撤去後

- 本例では、封じ込め処理剤として内部浸透固化剤が使用されました。内部浸透固化剤は、吹付け材の表面に被膜を形成することでアスベストの飛散を防ぎ、封じ込め後も耐火性、防音性等の性能を維持します。そのため、代替建材の施工を要せず、工期は除去工事に比べると短く、約2770m²の封じ込め処理が44日で行われました。

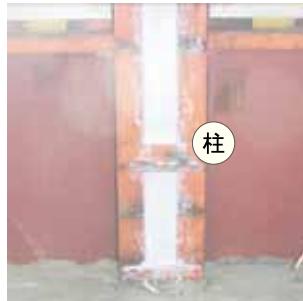
柱の耐火被覆材の封じ込め

- テナントビルなどでは、全館の営業を停止し、天井等を全て解体の上、梁や柱の耐火被覆材を一度に除去することができない場合があります。
- 左の写真は、一本の柱の耐火被覆材の封じ込め処理の例です。一度に除去することができないため、改装時などに、テナントの区画単位ごとに、順次、柱のアスベストの封じ込め処理を継続的に実施しています。

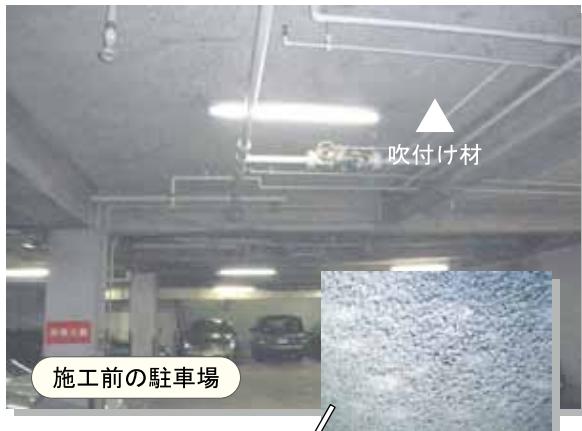
施工前の駐車場

共同住宅では、駐車場のほかボイラー室、電気室などの各種設備室の天井や内壁に防音用・断熱用にアスベスト含有建材が使用されていることがあります。本例では、耐震診断の際にアスベスト建材が確認され、分析調査の結果、駐車場やボイラー室の天井に白石綿含有の厚さ20mmの吹付け材が使用されていることが判明し、除去することになりました。

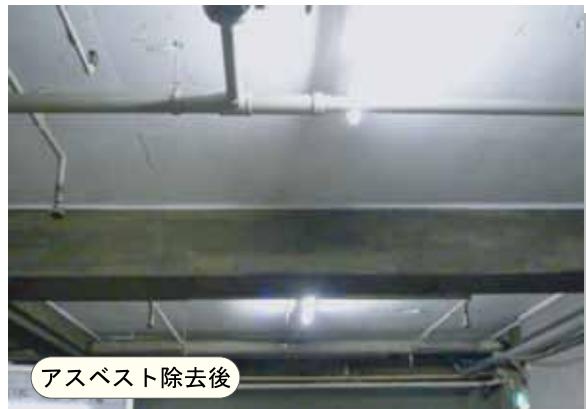
アスベスト除去後
