都市整備局・住宅政策本部業務体験発表会
 (令和3年度)
 概要書

六町地区土地区画整理事業における桜並木の保存の取組

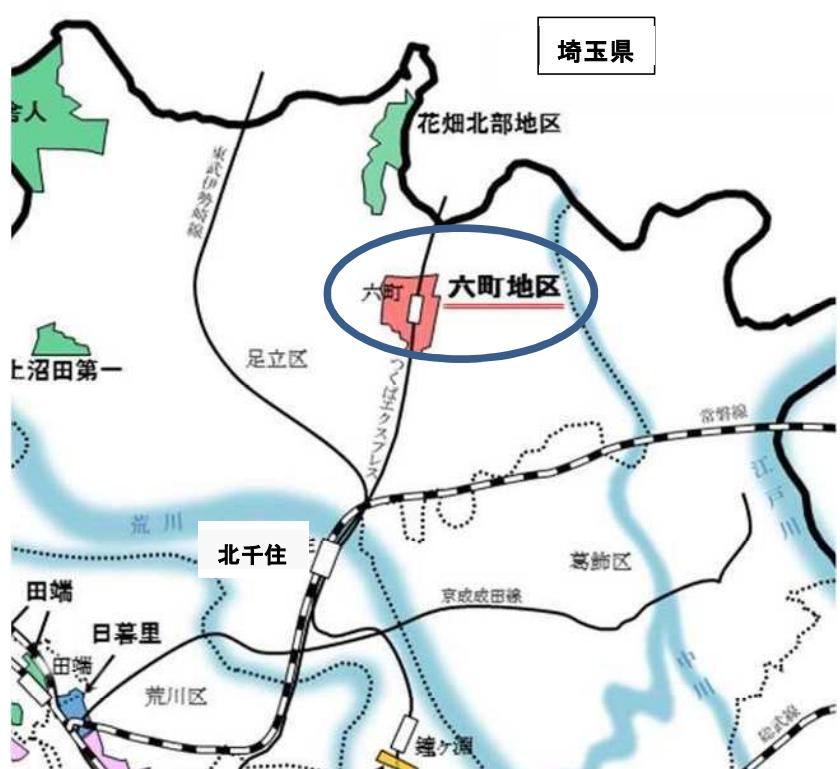
図1 本地区の位置

本地区は、足立区北東部のほぼ中央に位置し、昭和44年5月に定められた土地区画整理事業を施行すべき区域として都市計画決定された区域の一部である。東京メトロ千代田線北綾瀬駅から西方約1.3kmの距離にあり、地区東側は綾瀬川、西側は在来区道（車検場通り）に、北側及び南側は土地区画整理組合の事業施行地区に隣接している。

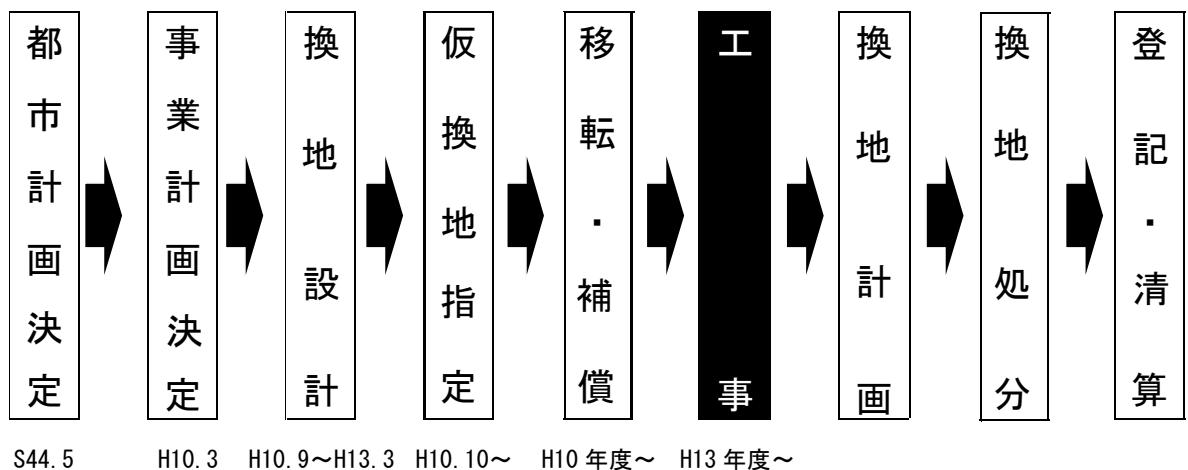
図3 本地区の事業経過

以降、基本構想策定、事業計画の決定、換地設計の決定などの手続きを経て事業を進めてきたところである。平成10年3月に事業計画決定の公告を行った本事業も、令和3年11月末現在、仮換地の引渡しが389,082m²、(80.2%)まで進んでおり、令和4年度末までの引き渡し完了に向け、工事を進めているところである。

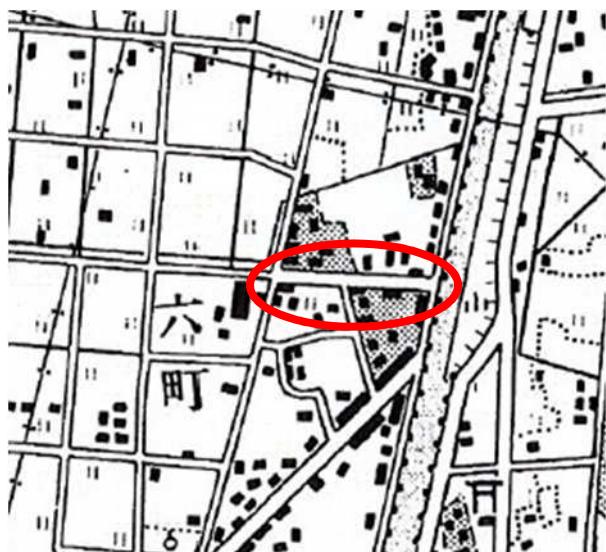
図4 昭和46年当時の桜並木周辺地図

100%を目指す下水道局により、狭幅員道路（3.6m）の地下に下水道幹線（径約7m）が埋設されることとなった。それに伴い、地上部の道路も拡幅されることとなったが、住民から地域のシンボルとして桜を植栽するよう要請があり、足立区も含めて協議を進めた結果、桜並木が整備されることとなった。それ以来、当該区間の道路は「桜並木通り」と呼ばれ、町会により「さくらまつり」も開催されるなど地域の人々に愛され続けてきた。

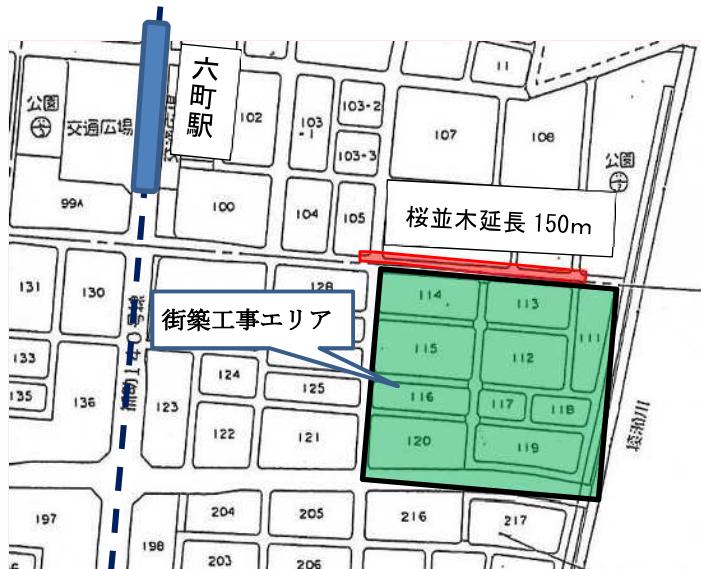
図6 街路築造工事エリアと桜並木の位置

桜並木が位置する当該路線についても、図6に示すエリアにおいて下水道・街路築造工事を施工する中で、幅員約8m（歩道2m－車道4m－歩道2m）の既存道路を、幅員10m（歩道3m－車道4m－歩道3m）に拡幅することとなっていた。

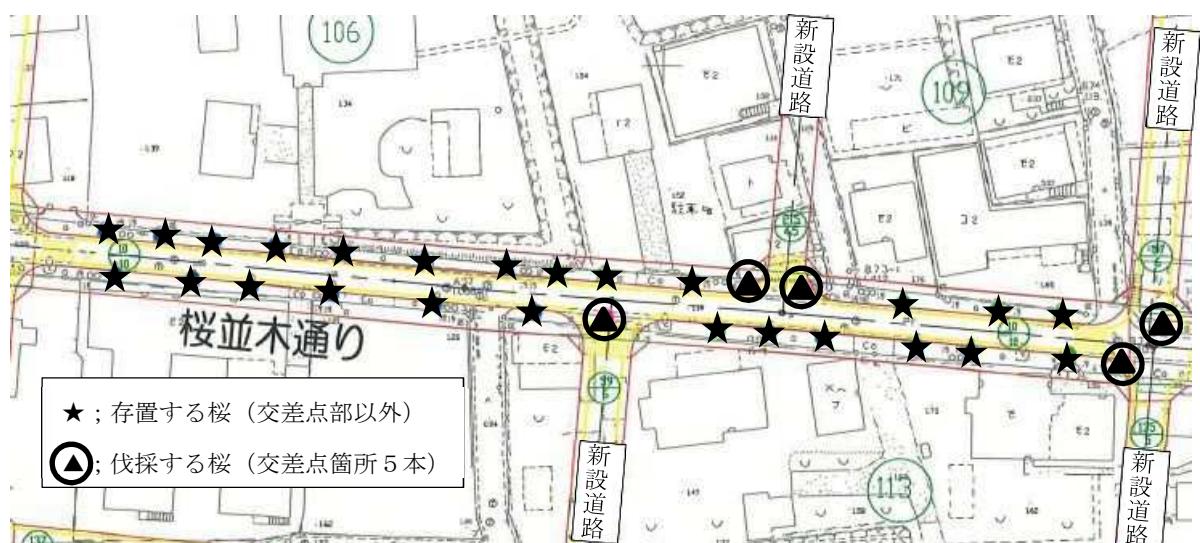
図7 工事着手前の桜の存置・伐採予定図

桜並木については、道路工事エリアに含まれていたが、生育箇所が歩道幅員内に位置することから存置できるものとした。しかし、新設の道路と交差する箇所においては存置することができないことから、移植の可能性を検討したところであるが、樹齢約40年と老木であり活着困難であるため、やむを得ず伐採することとした。交差点箇所のみ部分的に伐採することについては、事前に周辺住民に説明し理解を得たところである。

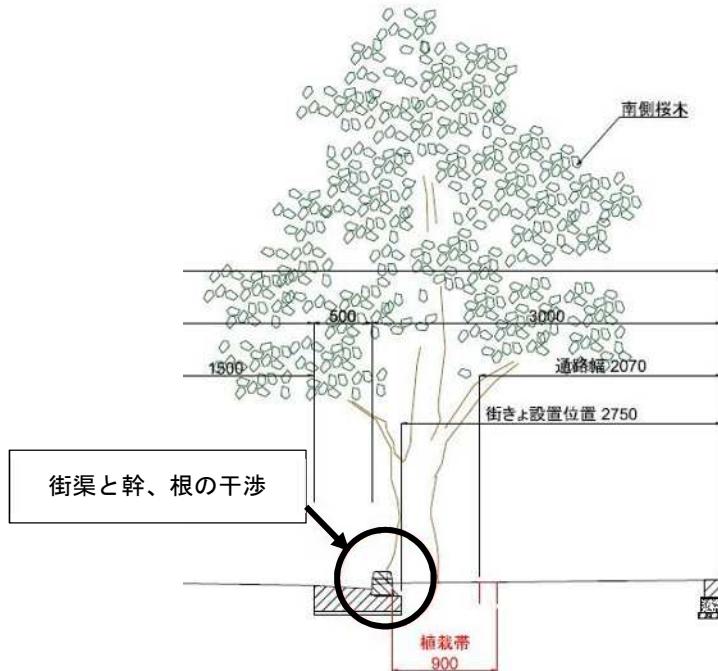
図8 着工後に明らかになった
街渠と幹、根の干渉のイメージ

当該部分の下水道・街路築造整備工事については、令和元年12月に契約を締結し工事を進めていたところである。しかし、エリア全域の下水道管を敷設し当該路線の街路工事を進める中、拡幅計画のとおり工事を進めると、幹の端部、根系の一部を街区よ及びその基礎などの道路構造物がかすめることができ明らかとなった。

極力保存すべきものではあるが、根が一部欠損した状態で存置することは、生育上好ましくないだけでなく、樹木が衰え台風等により倒木する危険もあるため、存置する予定だった樹木の保存方法についてあらためて検討が必要となった。

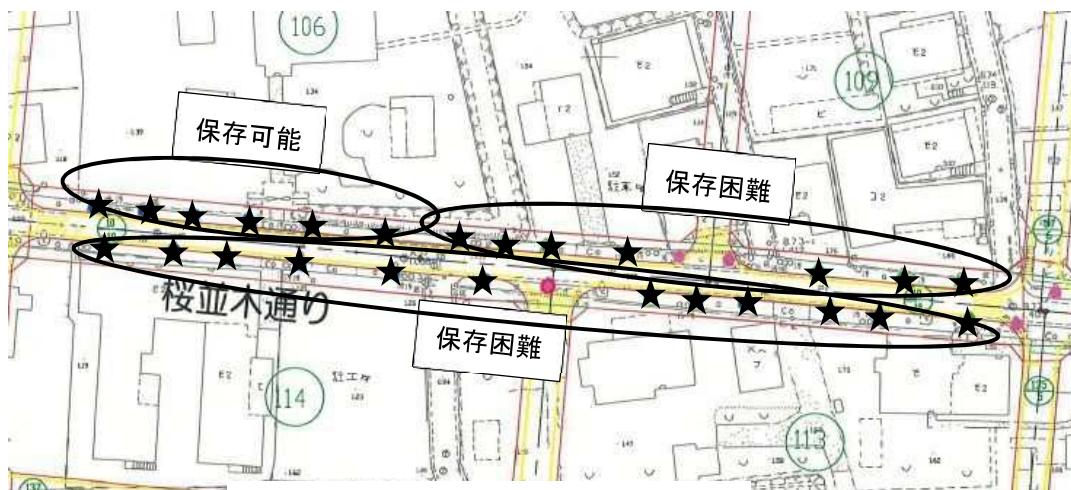
図 10 樹木診断結果の概要

北側樹木 6 本

街きょを設置する際、一部根を損傷することから、倒木する可能性があるため、二脚鳥居（支柱）を取り付ける

南側樹木 12 本、北側樹木 7 本

現状の樹木位置で街きょを設置する場合、根を干渉するため、生育不良となるリスクが高い。移植となった場合でも、対象となる樹木が老木（樹齢約 40 年）であるため、活着困難が予想されることから、避けたほうがよい

診断結果を受け、北側の樹木6本については、二脚鳥居で補強の上、原位置で存置することとしたが、南側の樹木すべて（12本）及び北側の樹木7本については、原位置での存置・移植は困難であることから伐採することとした。

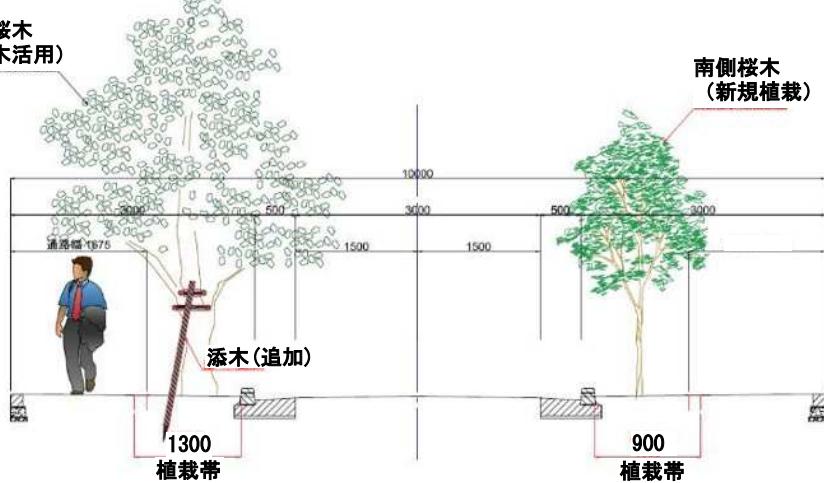
図11 対策のイメージ図（左側：存置 右側：伐採後新植）

現存桜木は、新設する街きょに根が若干かかる位置に存在するため、植樹帯の幅を900mm→1,300mmへ拡大することで植樹ブロックと幹部の干渉を避け、現木を活かす。また、強風による倒木抑制として、添木を配置する。

現存桜木は、撤去伐採する。代替えとして活着のよい若木（樹齢3年前後、高さ3～4m程度）の植樹を施し桜並木としての体裁を保つものとする。

植樹帯を拡大することにより、部分的に有効通路幅が1,675mmとなり、車いすのすれ違いに必要な2mを確保できない箇所が生じる。しかし、将来道路管理者である足立区役所と協議し、有効幅員が狭まる箇所は、樹木が存する部分的な箇所のみであることから、車いすのすれ違いへの影響は少なく支障ないと回答を得た。

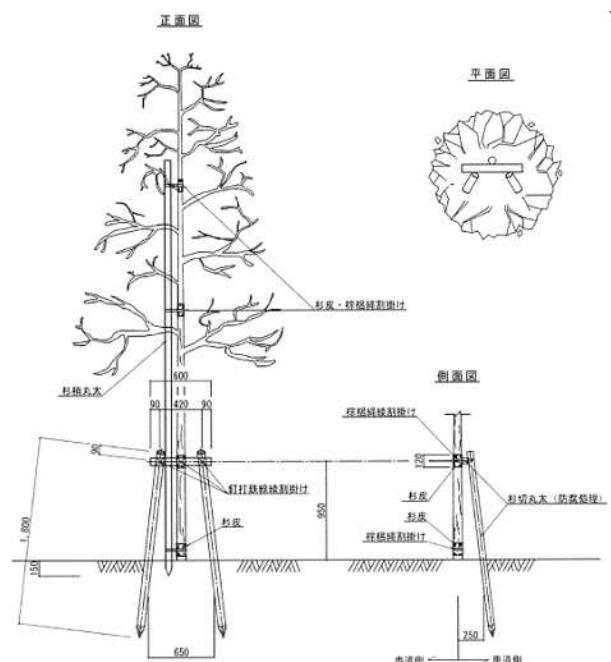
図 1-3 新植する若木のイメージ

高木植栽工

そめいよしの 17 本

樹 高 = 3.5m

幹 周 = 18 cm

枝 幅 = 1.8m

二脚鳥居添木付き

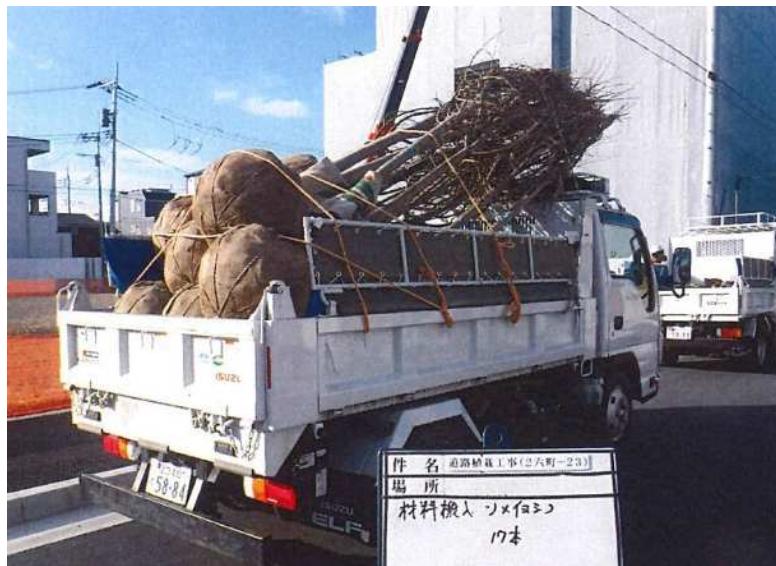
図 14 新植する若木の搬入

桜の新植にあたっては、新植後に桜本体が傷まないよう、猛暑期、厳冬期を避けるようにするとともに、翌春には、わずかでも桜が咲いている様子を住民にお見せすることができるよう令和2年12月上旬に工事を施工することとした。
