2 多摩ニュータウン再生の課題

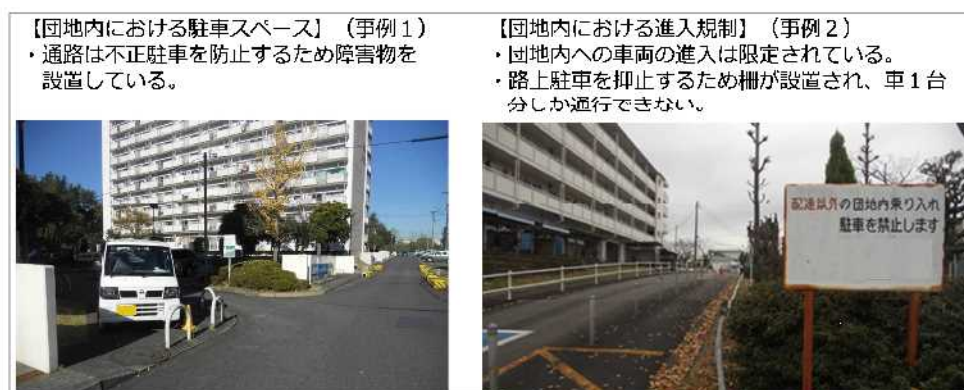
図表 2-25 団地内における駐車スペースの状況など

多摩ニュータウンの団地の多くは、団地内の住環境を維持するための外部車両の乗り入れを制限するルールや駐車スペースの不足など、介護や移動販売のための車両の受入れが困難な状況となっている。買い物弱者対策として、地元市*との包括連携協定に基づき、民間事業者が生鮮品などの移動販売を実施している例も増えつつあり、加えて高齢の居住者による在宅医療・介護などのサービスに対するニーズがさらに増加していくと予想され、その駐車対策が必要である。

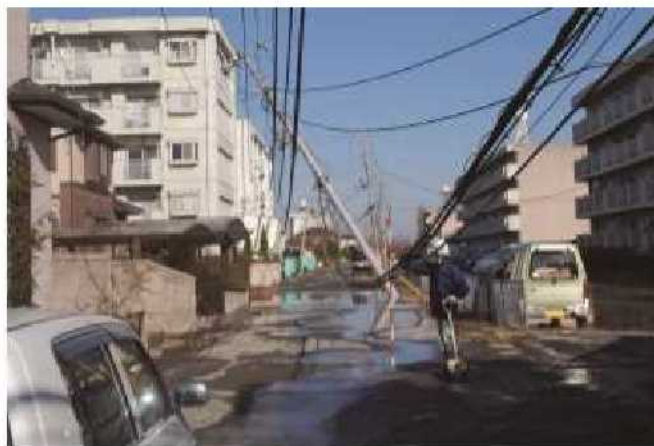
図表 2-37 地震発生時に倒壊した電柱（千葉県香取市）

住民の生命を脅かす住宅などの倒壊や、救護・復旧活動の妨げとなる電柱の倒壊を防ぐ対策のほか、帰宅困難者の発生を想定した対策や、被災時の企業の持続的な事業継続のための対策などを講じておくことが不可欠である。
