東京都豪雨対策検討委員会 (第2回)

令和4年11月11日

－ 第 1 部 －

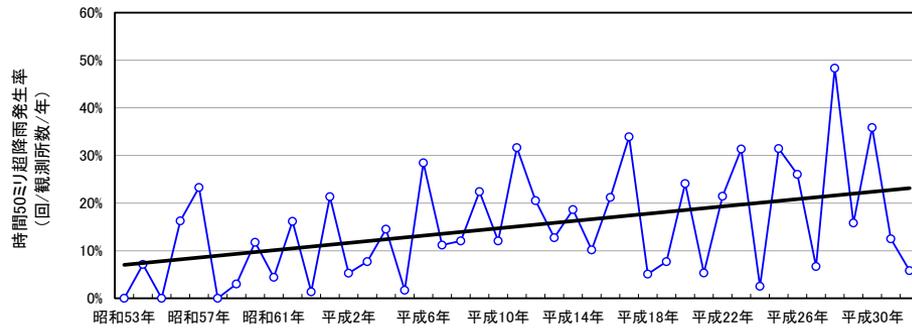
- 時間50ミリを超える降雨は増加傾向
- 平成20年以降、時間50ミリ以上の規模の降雨により、浸水棟数が250棟を超える被害が1～2年に一回程度発生

都内の時間50ミリ超豪雨の発生率推移

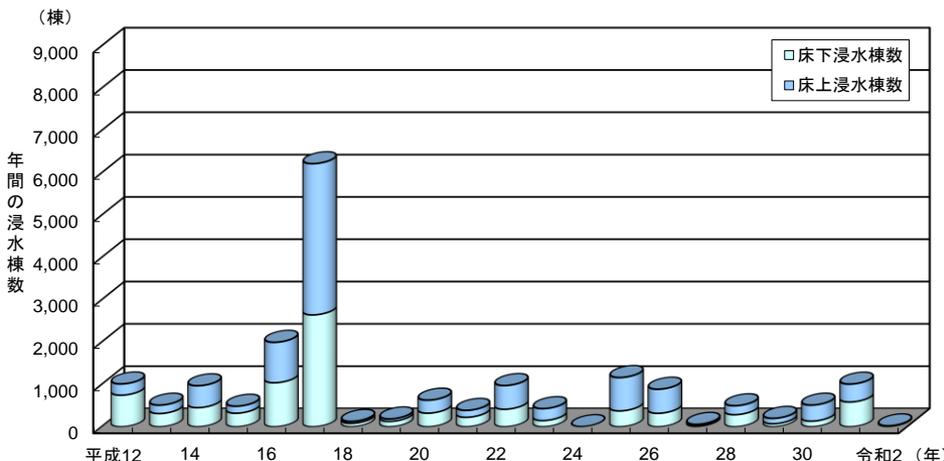
年度別浸水棟数の推移

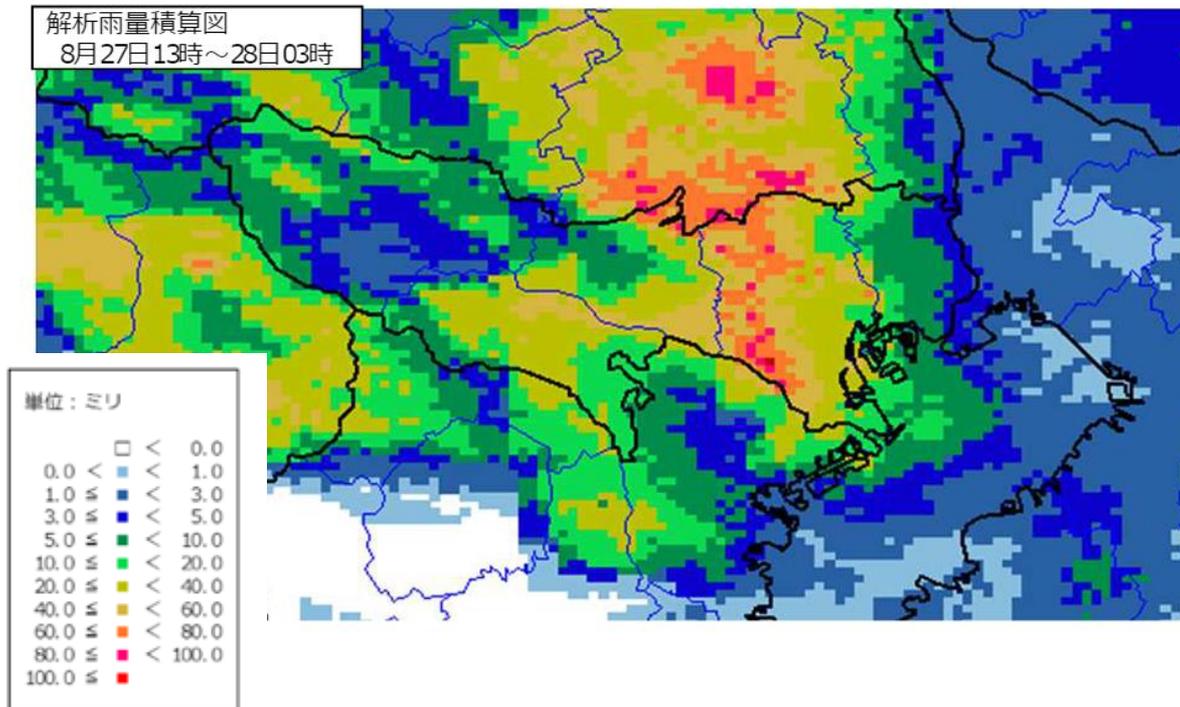
- 気象庁によると、練馬で1時間74ミリ、世田谷で1時間60ミリの非常に激しい雨を観測
- 気象レーダーによる解析※¹では、世田谷区付近で1時間約110ミリの猛烈な降雨を確認
- 練馬区から杉並区にかけては湿った積乱雲が原因の突風（推定風速約45m/s）が発生

解析雨量（8月27日13：00から28日03：00までの14時間積算）

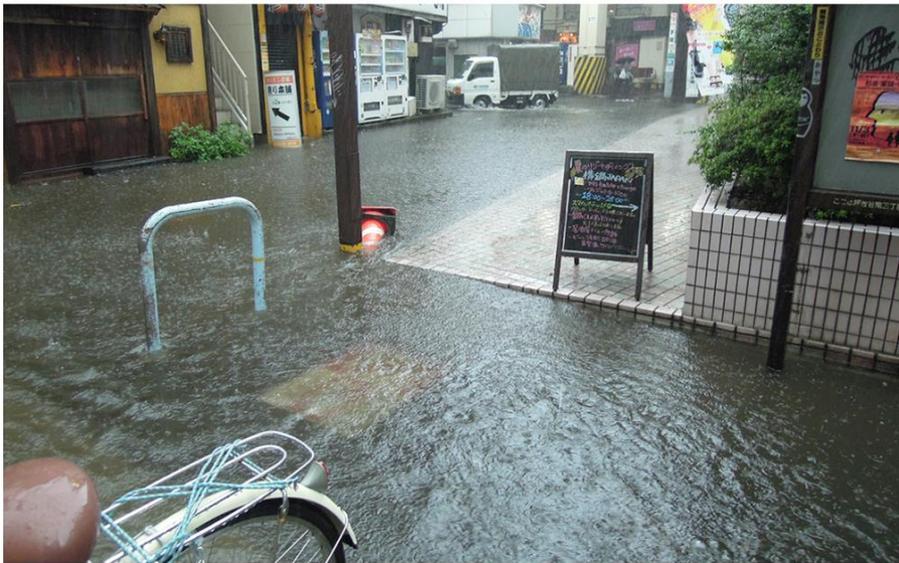
- 東京都では大雨や落雷により、**浸水や停電などの被害が発生**
- 目黒川では氾濫危険水位に到達
- 床上浸水285棟※¹、床下浸水102棟※¹、停電2700棟※²

道路の浸水状況（杉並区）

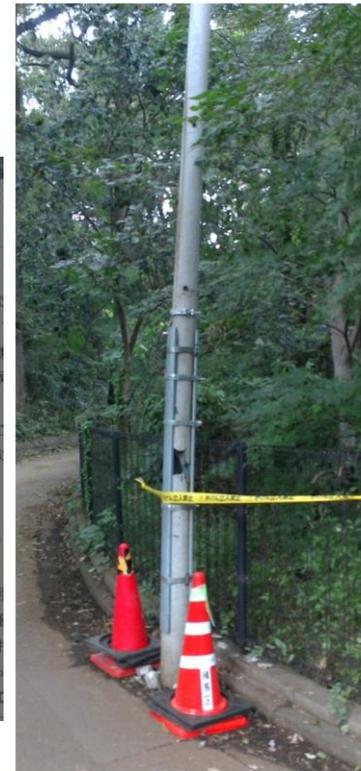
折れた電柱（練馬区）

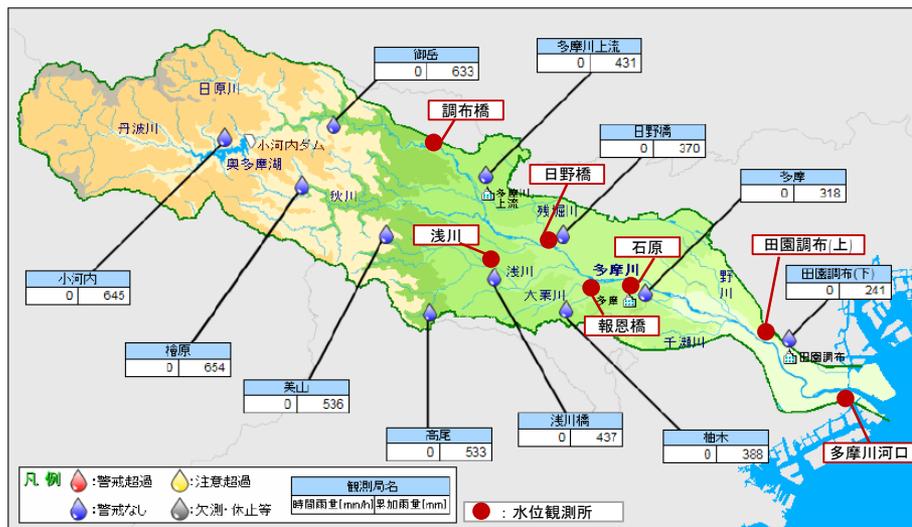
多摩川流域の雨の状況

- 御岳(青梅市)、檜原(西多摩郡檜原村)で時間最大56ミリの大雨を観測
- 総降雨量は檜原で最大654ミリに達した
- 流域全体では総降雨量241ミリから654ミリ降雨となった

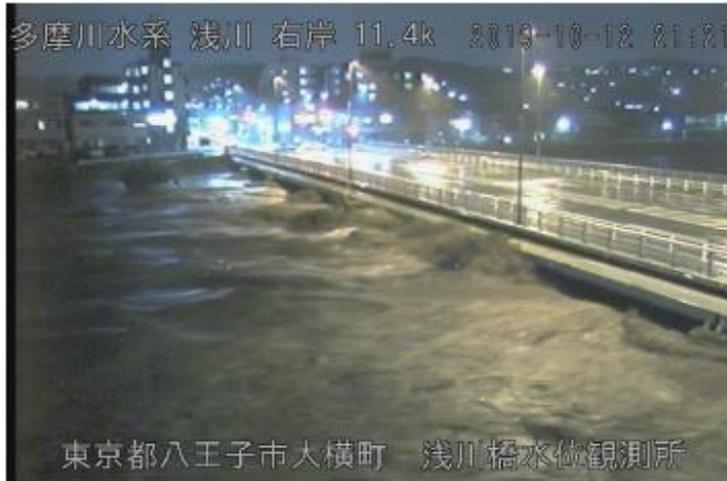
- 本川下流部の田園調布(上)と本川中流部の石原、支川浅川橋において計画高水位を超過
- 本川上流部の調布橋と大栗川の報恩橋では氾濫注意水位を超過
- 多摩川河口では水防団待機水位を超過

浅川橋水位観測所における浅川の状況

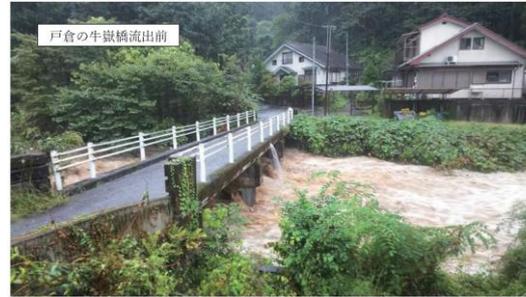
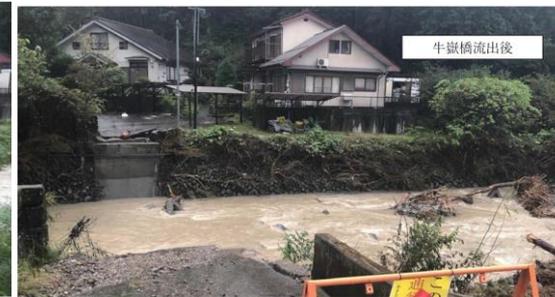
橋梁流失（右：流出前、左流出後）（あきる野市）

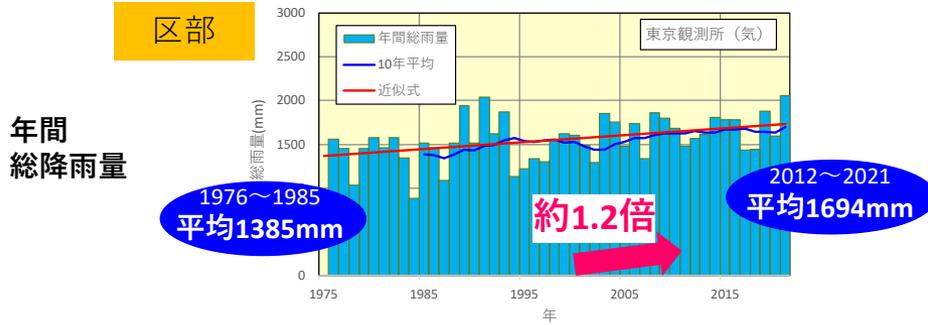
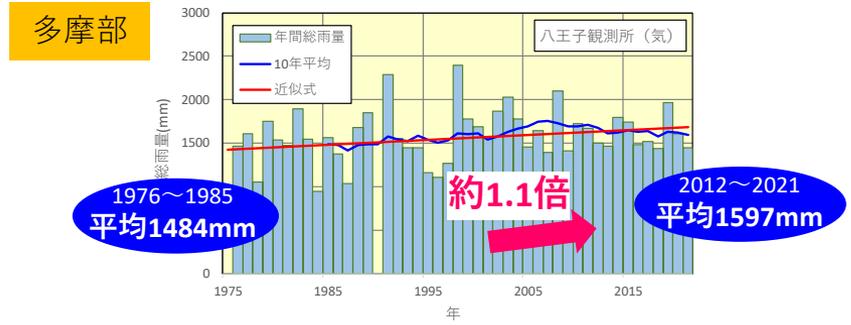
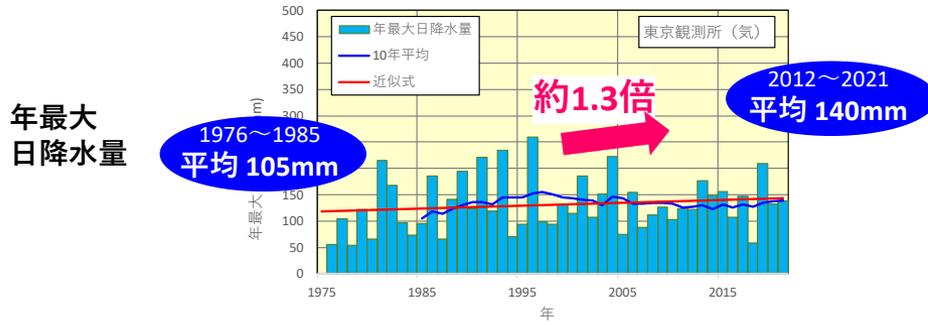
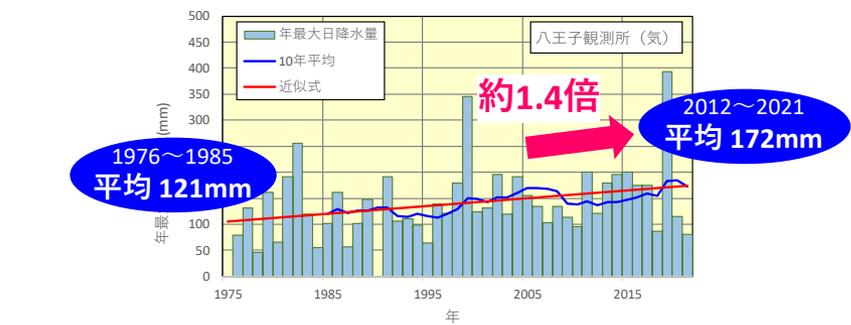
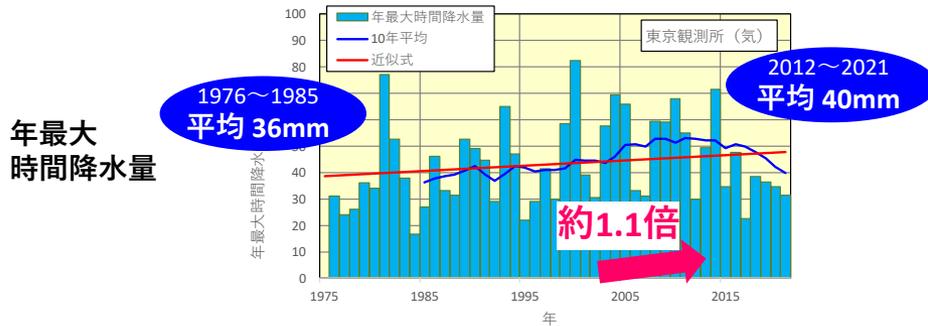
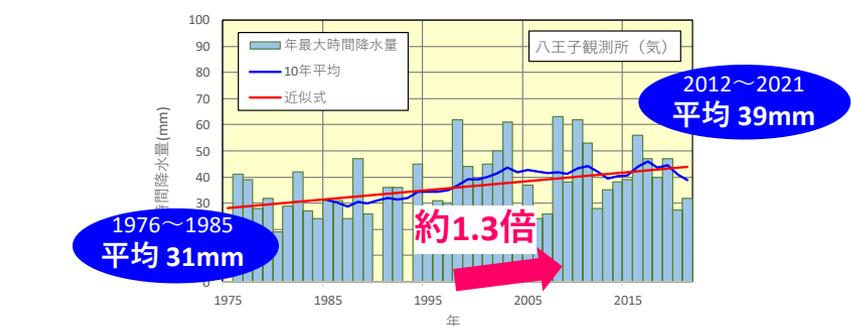
- 区部・多摩部ともに年間総降雨量、年最大日降水量、年最大時間降水量のいずれにおいても**増加傾向**
- 区部・多摩部ともに、数年に一度、平均から大きく外れるような降雨が発生

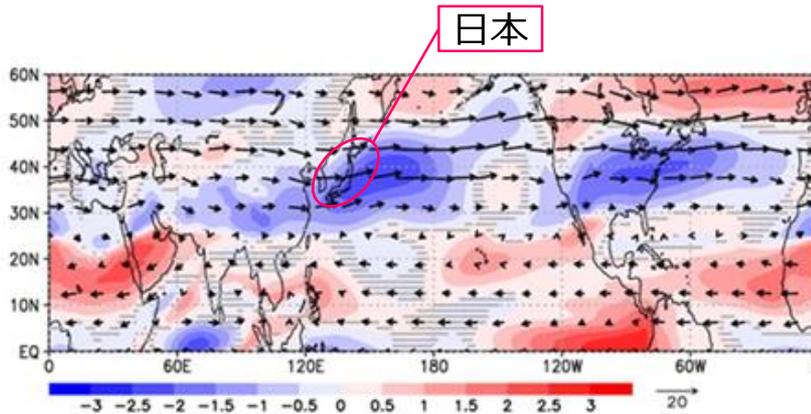
- 21世紀末には、**日本が位置する中緯度を通過する台風（熱帯低気圧）の移動速度が約10%遅くなる**との予測
- **台風が日本付近に接近した際に、影響時間が長くなり、被害の拡大を招く可能性**

青色の陰影：将来風速※が弱まる地点
赤色の陰影：将来風速※が強まる地点
※対流圏中層の500ha高度の風、台風の移動速度に影響を及ぼすと言われている。

日本周辺は青色の陰影となっており、将来風速が弱まること示されている。

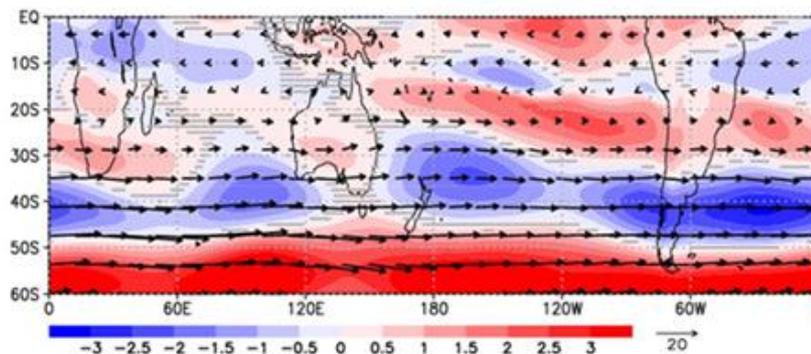
図3. 「過去実験」と「将来実験」における風速の変化

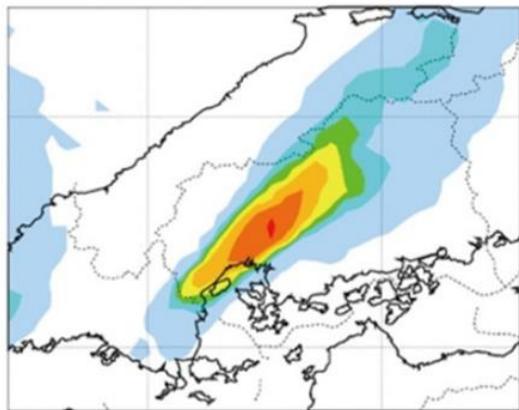
線状降水帯の例（平成26年8月の広島県の大雨）

気象庁の解析雨量から作成した、平成26年8月20日4時の前3時間積算降水量の分布

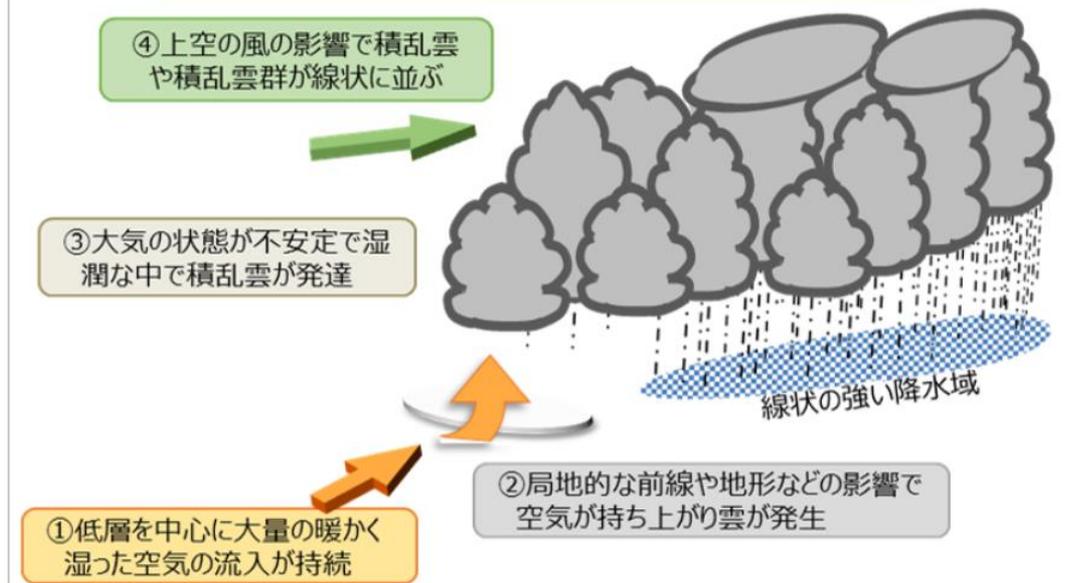
- 1990年代から日本の集中豪雨発生時に**線状の降水域がしばしばみられるとの指摘**
- 次々と発生する発達した雨雲（積乱雲）が列をなした、**組織化した積乱雲群によって、数時間にわたってほぼ同じ場所を通過または停滞すること**で作られる、線状に伸びる長さ50～300km程度、幅20～50km程度の強い降水をともなう雨域
- 発生の**メカニズムには未解明な点も多く**、今後も継続的な研究が必要であるが、**都内でも発生する可能性**

線状降水帯の代表的な発生メカニズムの模式図

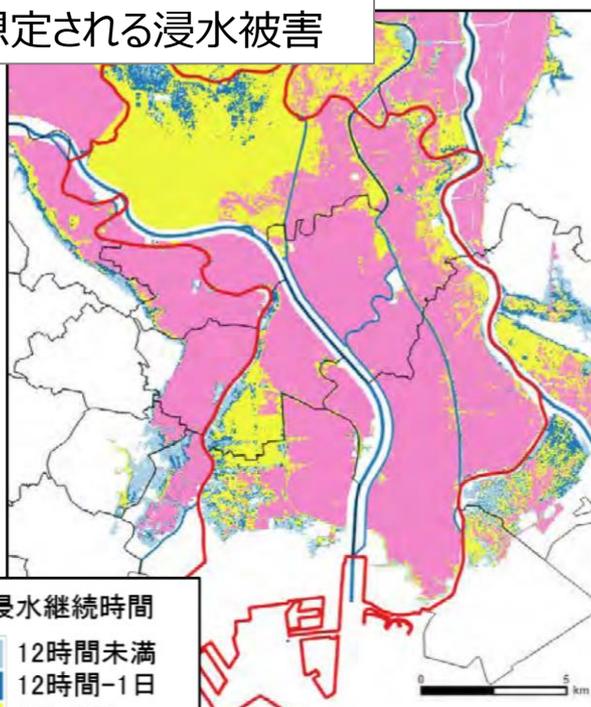
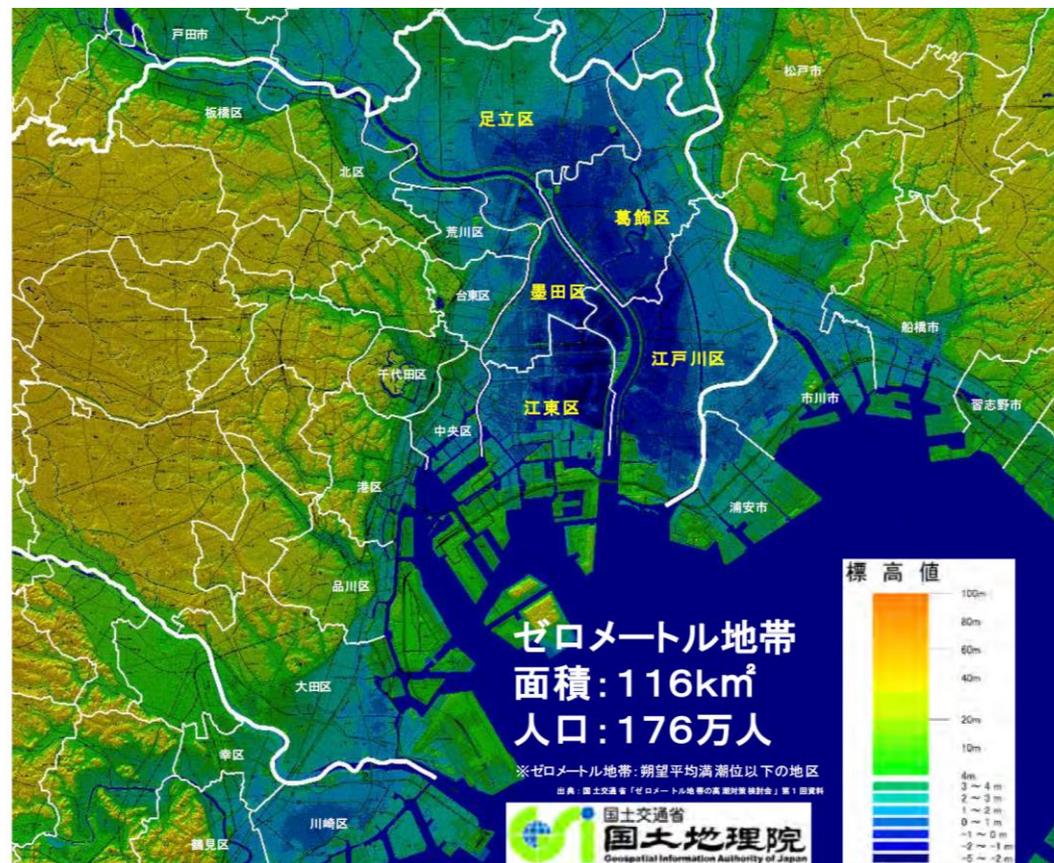
- 都内において、荒川氾濫等が発生した場合、被害が甚大になることが想定
- 大規模な水害によって、都市機能が失われた場合、首都東京が**リカバリー困難な損失を受ける可能性**
- 特に人口約**250万人を超える**江東5区（墨田区、江東区、足立区、葛飾区、江戸川区）においては、**ゼロメートル地帯内に176万人が在住**し、避難も困難

想定される浸水被害

※【荒川】荒川水系洪水浸水想定区域(H28.5)、【江戸川】利根川水系江戸川浸水想定区域(H29.7)における破堤点毎の氾濫シミュレーション結果を基に作成

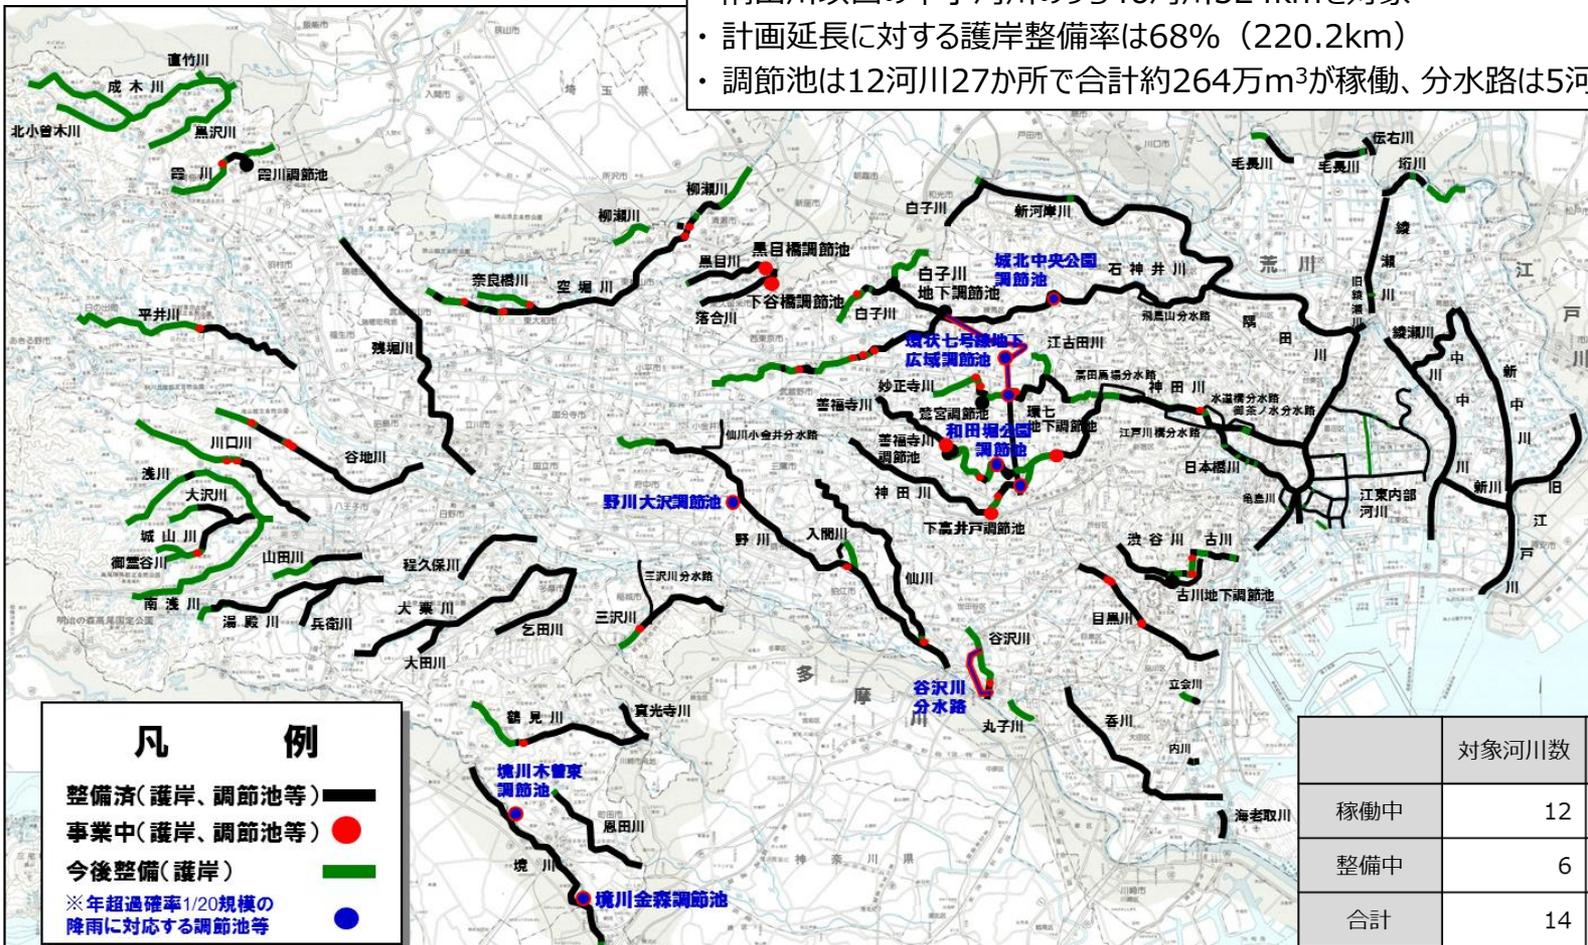
- 時間50ミリ降雨までは河道整備、それを超える部分の対策は調節池による対応を基本
- 広域調節池の整備や調節池の先行整備など効果的な対策を実施することにより、早期に効果を発現

- ・ 隅田川以西の中小河川のうち46河川324kmを対象
- ・ 計画延長に対する護岸整備率は68% (220.2km)
- ・ 調節池は12河川27か所で合計約264万m³が稼働、分水路は5河川8か所で整備が完了

河川・調節池等の整備状況図 (令和2年度末)

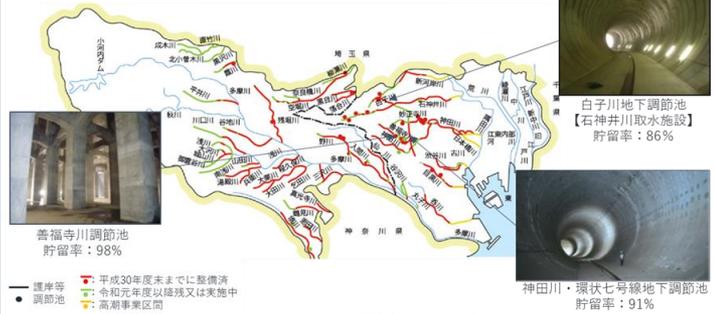
効果を発揮した主な調節池

過去最多の21調節池で洪水を取水

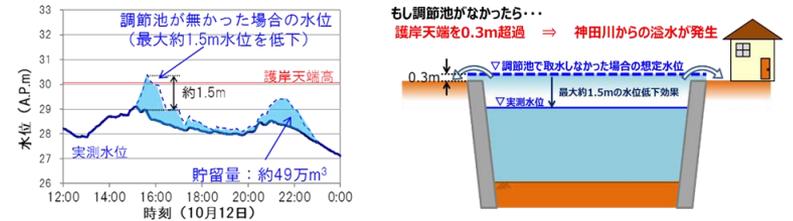
神田川の水位状況

調節池が無かった場合、ピーク時には氾濫水位を超過していた可能性あり

調節池への取水により溢水を未然に防止！

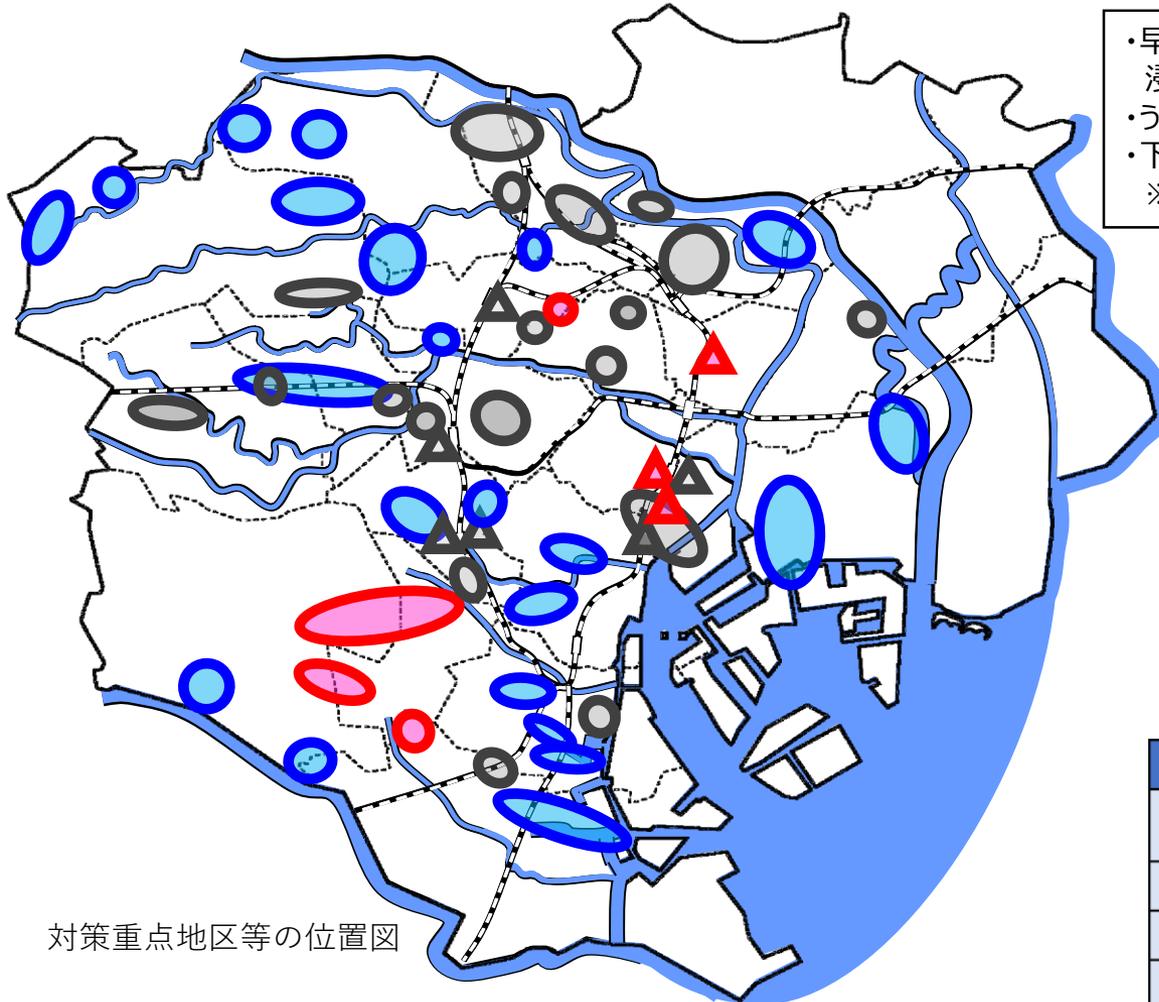
- ・早期に浸水被害を軽減するため、浸水の危険性が高い57地区を重点化
- ・うち、25地区で整備が完了し23地区で事業着手済
- ・下水道50ミリ浸水解消率※は約70%達成
※時間50ミリ降雨に対して浸水被害が解消された面積の割合

対策重点地区等の位置図

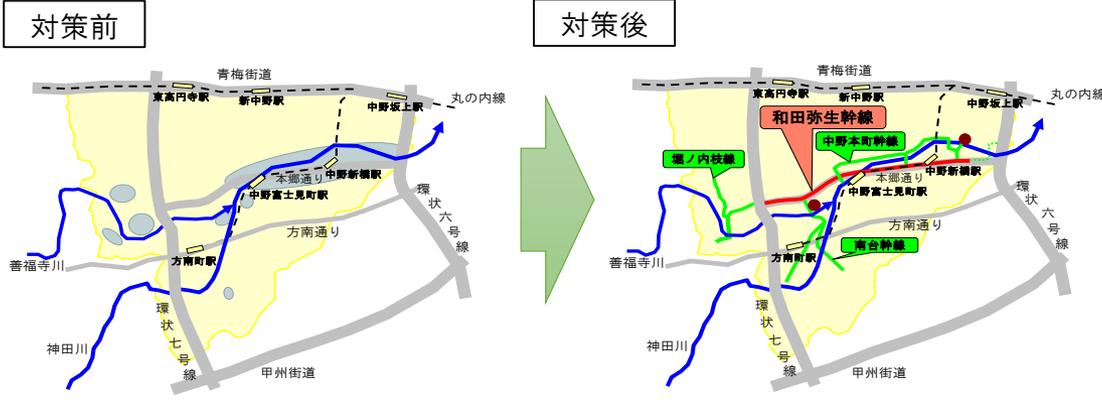
整備状況

凡例
 : 流域
 : 貯留幹線
 : 取水幹線
 : 浸水エリア

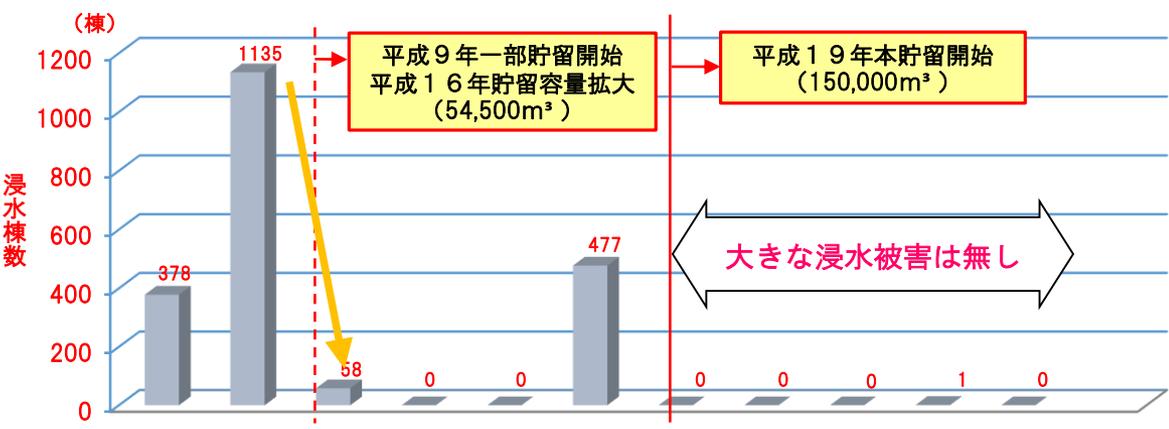
浸水被害状況

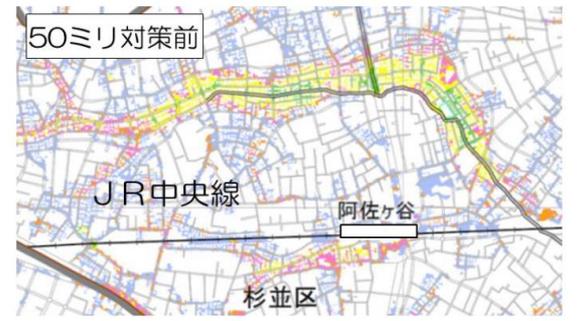
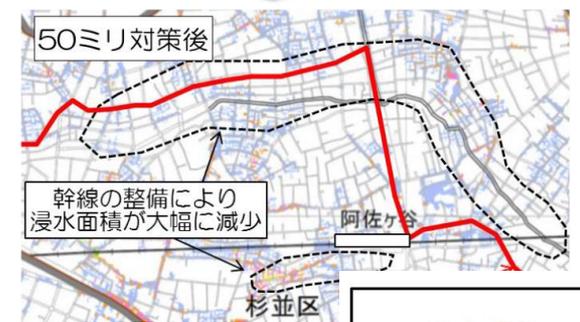
- 時間50ミリ対策により、時間75ミリ降雨に対して浸水面積が低減

75mm/hr降雨が降った場合の浸水範囲

上：50mm/hr対策前の施設状況
 下：50mm/hr対策後の施設状況

シミュレーション技術による能力検証結果
 出典：東京都「東京都豪雨対策アクションプラン」(R2.1) (一部加筆)

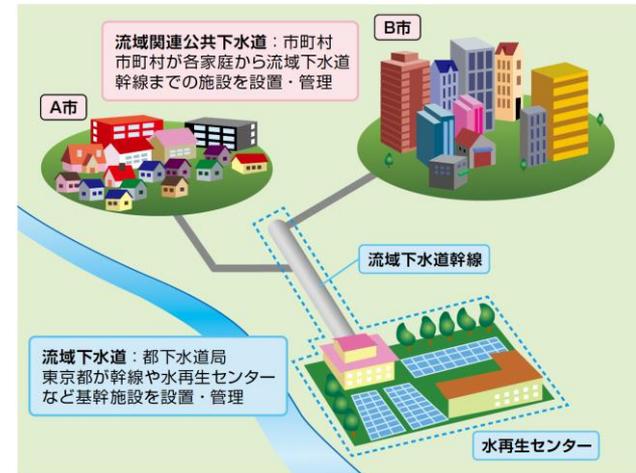
- **市町村が雨水管整備等**を実施
市町村雨水整備率は合流地区が94%、分流地区が30%(R3年度末)
- 市単独では雨水排除が困難な場合は、複数市に跨る**広域的な雨水幹線を都が整備**
(5 幹線を整備済、近年の浸水被害の状況を踏まえ空堀川上流雨水幹線の整備に着手)

多摩地域の下水道のしくみ

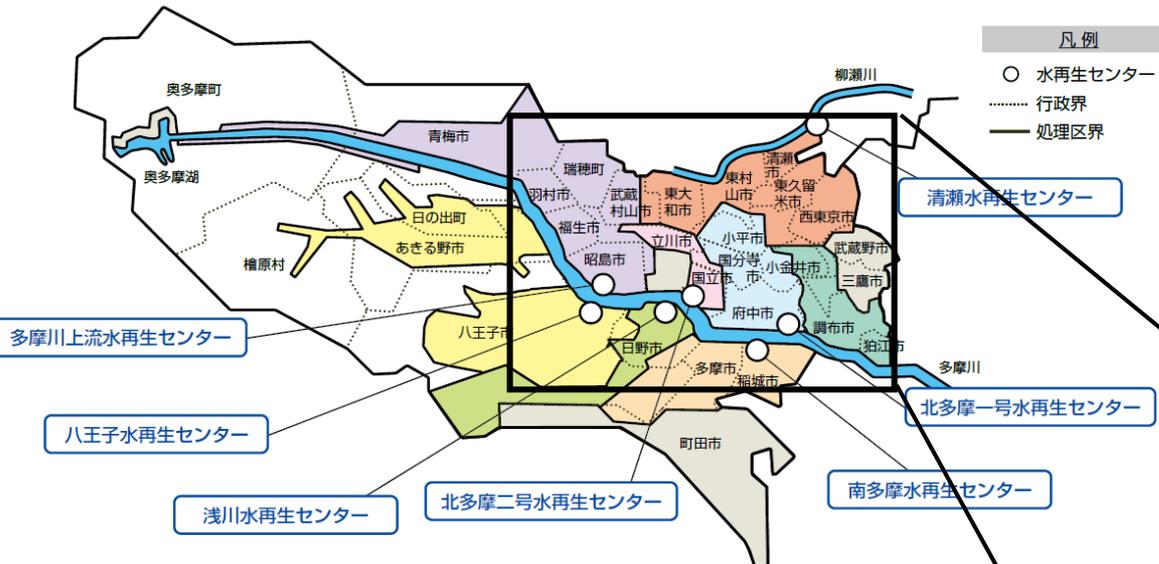
○着色部：下水道区域内

○白抜き部：下水道区域外

多摩地域において都が管理する水再生センターの配置と処理区

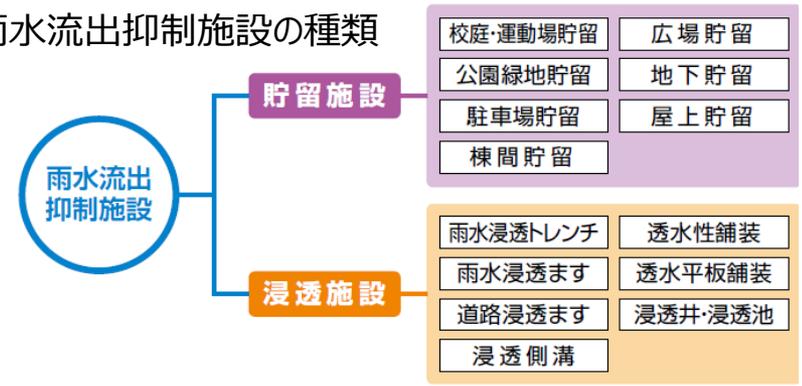
雨水流出抑制施設の種類

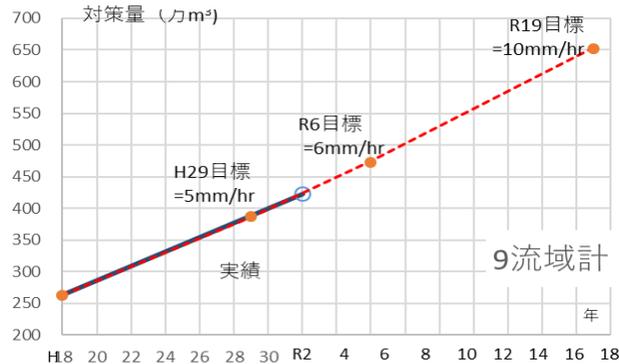
- 対策強化流域においては、目標対策量(時間10ミリ降雨相当)に対して順調に進捗(流域ごとの進捗に差)
- 個人住宅向けのパンフレットを作成するなどPRを実施
- 「流域治水」への転換により、あらゆる関係者の取組が求められており、流域対策も促進が必要

流域対策の目標対策量と実績

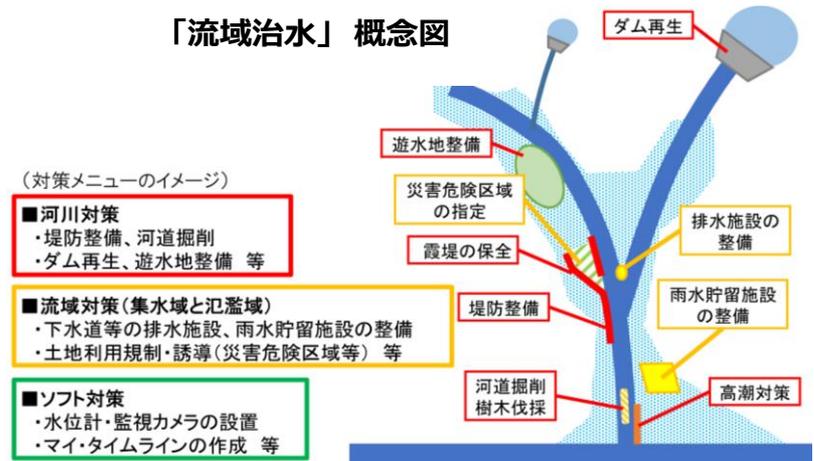
「流域治水」概念図

- 河川対策
 - ・堤防整備、河道掘削
 - ・ダム再生、遊水地整備 等
- 流域対策(集水域と氾濫域)
 - ・下水道等の排水施設、雨水貯留施設の整備
 - ・土地利用規制・誘導(災害危険区域等) 等
- ソフト対策
 - ・水位計・監視カメラの設置
 - ・マイ・タイムラインの作成 等
