都庁周辺空間の現状と課題

~ 目 次 ~

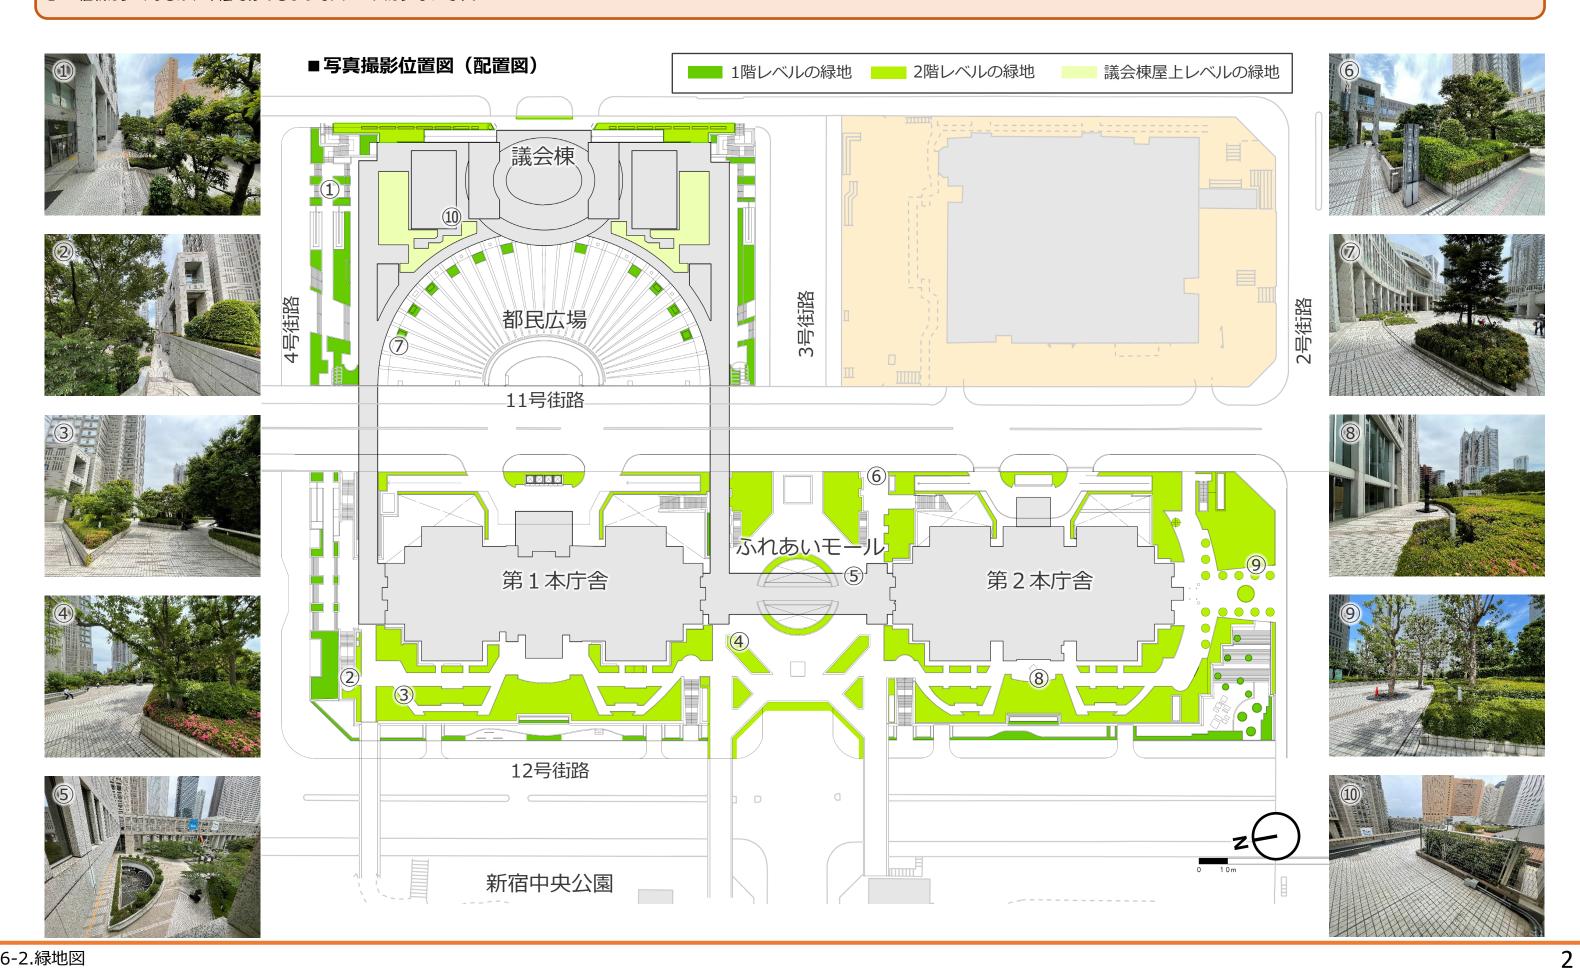
6-2.緑地図

- 植栽帯により周辺道路、街区との一体性が確保できていない箇所があります。
- 植栽は多くあるが、木陰で佇めるようなスペースは少ないです。

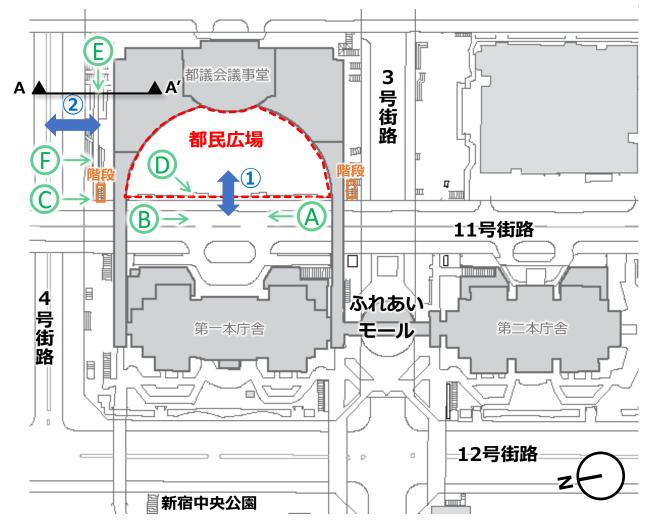
■写真撮影位置図(配置図)

- 11号街路と都民広場との間には高低差があり、都民広場へ降りる階段が認識しづらくなっています。11号街路高架下と都民広場にも階段数段分の高低差があります。
- 4号街路と都民広場との間には高低差及び植栽があり、それにより4号街路から都民広場への視認性が悪くなってしまっています。

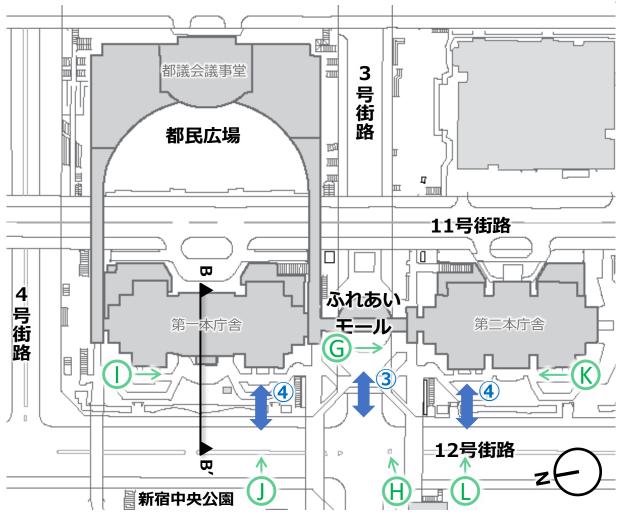
■写真撮影位置図(配置図)

- 12号街路とふれあいモールには高低差があり、ふれあいモールは庁舎間の移動でしか利用されていない印象があります。
- 第一本庁舎及び第二本庁舎の西側から新宿中央公園への見通しが悪く、公園とのつながりがあまり感じられません。

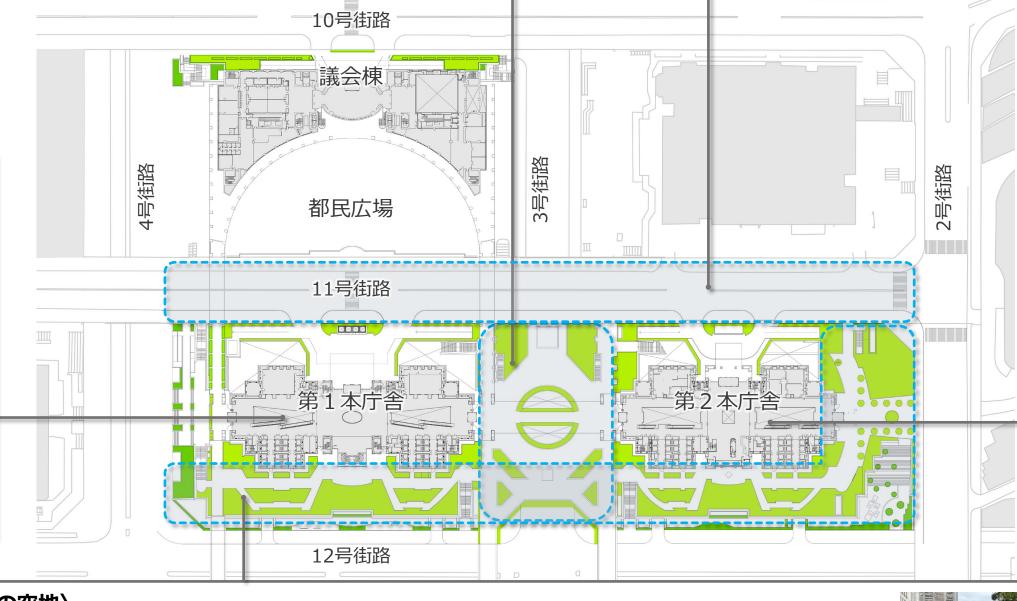
成り立ちや社会ニーズ等を踏まえた課題認識:2階

- 昼間は昼食をとっている人が多いが、**昼食時以 外での利用は多くありません**。
- 日除けやテラス席がないなど、<u>人々が落ち着い</u> て交流できる場として活用しきれていません。

- 11号街路上と高架下をつなぐ階段位置が認識しづらいです。
- 階段を登った付近に横断歩道が無く、新宿中央公園までのアクセスが不便です。

- 展望室は多くの外国人観光 客が訪問しているが、それ 以外のスペースはあまり利 用していません。
- 建物内には人がいるが、滞 <u>在しやすい設えとなってい</u> ません。

建物内に人はいるが、滞在 しやすい設えとなっていま せん。

- 開口部は多々あるが、非常口として閉じられて ・ おり、<u>庁舎内外が一体的に利用されてません</u>。
- 緑は豊かだが、画一的な植栽で、あまり魅力的ではありません。
- 新宿中央公園側の賑わいとの連続性が感じられません。
- 二庁側の連絡橋は中央公園と接続されておらず、中央公園へのアクセスが不便です。
- 広い屋外空間が整備されているが、<u>植栽等により</u>、人が立ち入れたり<u>活動できるスペースが限られてしまっています</u>。

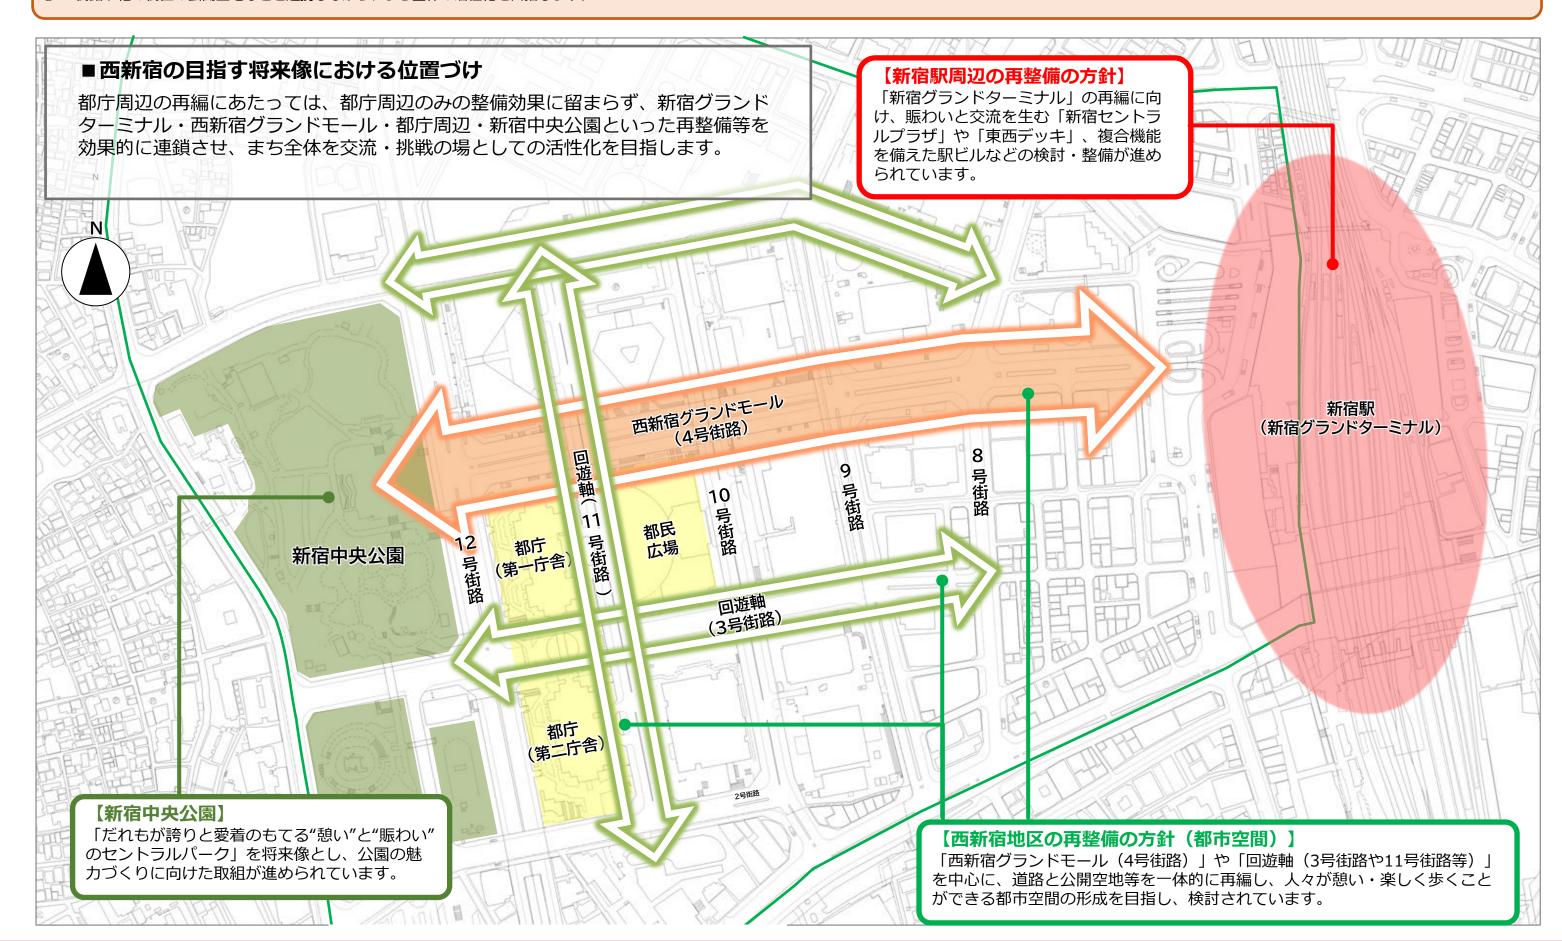
6-5.再編に向けた論点

- 西新宿地区再整備方針を踏まえた都庁周辺の再整備の将来像を検討します。
- 街路や他の街区の公開空地などと連携しながら、まち全体の活性化を目指します。
