4-2 施設の整備効果

○令和元年台風第 19 号における施設の稼働状況

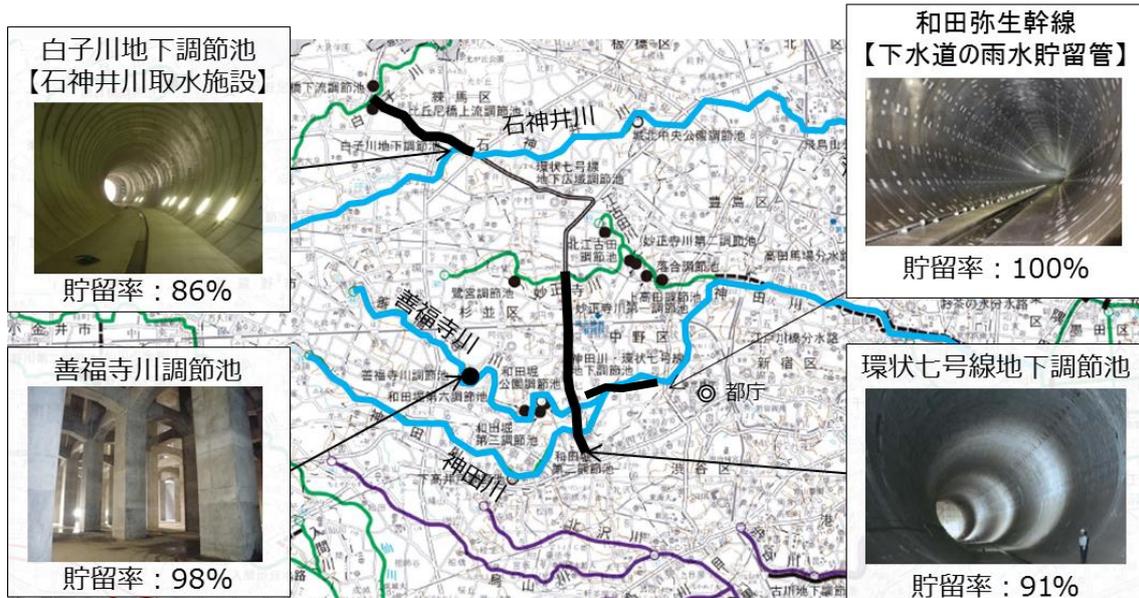
<効果を発揮した主な調整池等>

中小河川で整備を進めている調節池では、供用中の 28 調節池のうち過去最多となる 21 調節池で洪水を取水し、浸水被害の軽減に大きな効果を発揮しました。

また、区部下水道には約 60 万 m^3 の貯留施設があり、貯留率は約 6 割に達しました。都内最大級の貯留施設である「和田弥生幹線」は貯留率 100%となり、周辺の浸水被害の軽減に大きな効果を発揮しました。

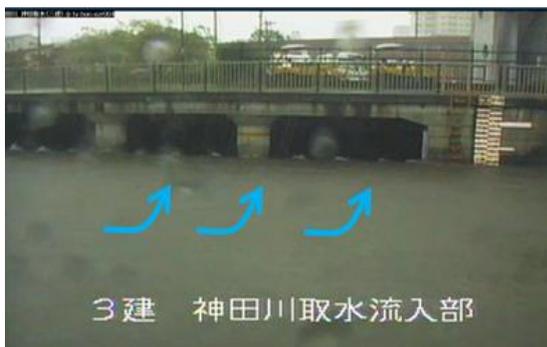
流入状況

「神田川・環状七号線地下調節池」では、神田川、善福寺川より洪水を取水し、総容量の9割の約49万 m^3 を貯留しました。「神田川・環状七号線地下調節池」での取水によって、調節地の下流地点で最大約1.5mの水位低下効果があったと推測されます。

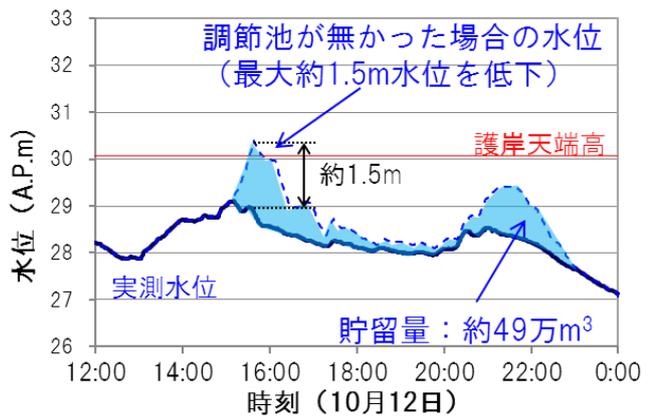
神田川の水位状況グラフ

もし調節池が無かった場合、ピーク時には氾濫水位を超過していた可能性もあり、調節池への取水によって溢水を防いだといえます。

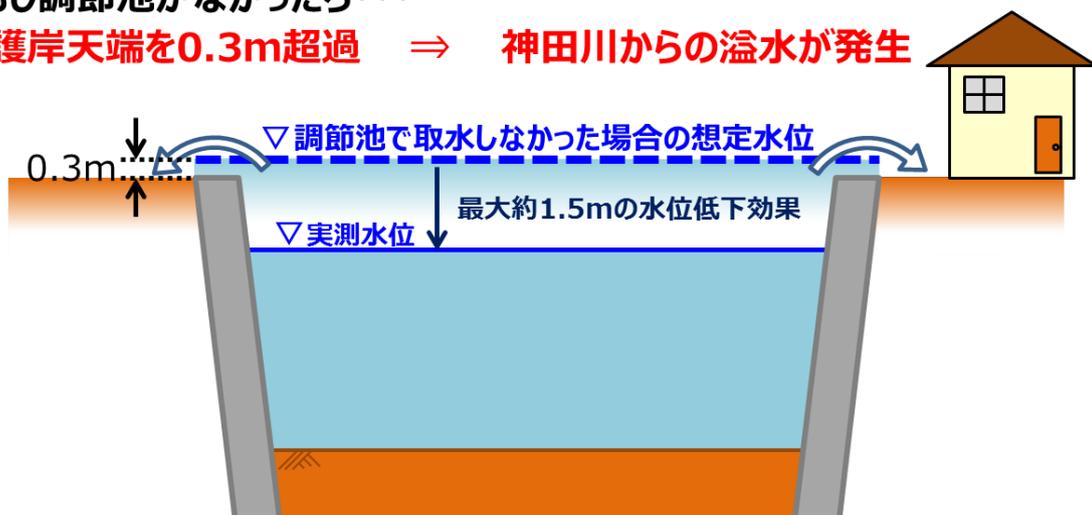
<神田川の水位断面イメージ>

もし調節池がなかったら・・・

護岸天端を0.3m超過 ⇒ 神田川からの溢水が発生

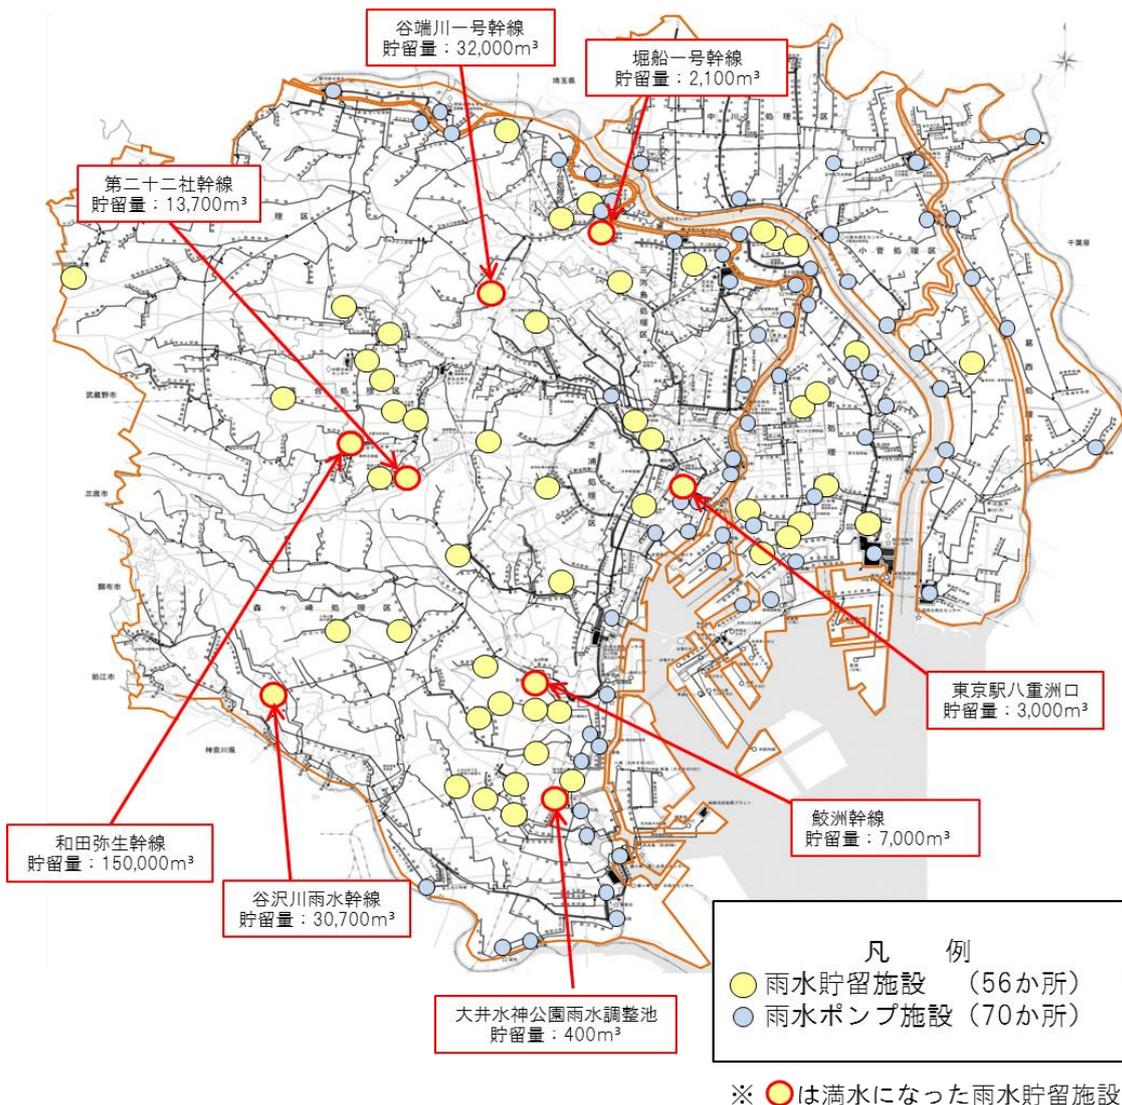
<下水道の雨水貯留施設と雨水ポンプ施設>

区部における下水道には 56 か所・総貯留量約 60 万 m^3 の雨水貯留施設と 70 か所・総排水量毎分約 11 万 m^3 の雨水ポンプ施設があります。

雨水貯留施設の貯留率は約 6 割に達し、8 か所の貯留施設がほぼ満水となりました。また、雨水ポンプ稼働率は約 5 割に達し、浸水被害の軽減に大きな効果を発揮しました。
