羽田空港新飛行経路に係る航空機騒音の測定結果(3/29~10/31)

騒音軽減対策による効果について

低騒音機の使用による騒音軽減効果について

騒音測定局ごとの実測値の平均と推計平均値の比較

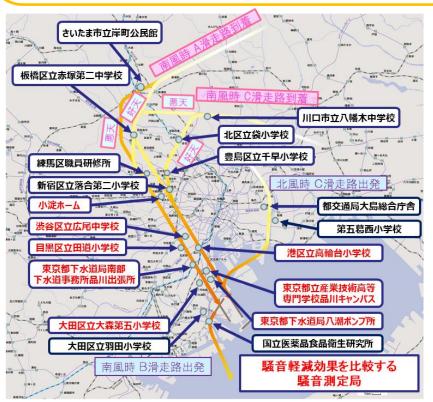
- ・航空機の騒音は、一般に飛行高度が高いほど小さくなることから、安全上支障のない範囲で<u>着陸地点を海側に</u>移設することにより飛行高度を引上げ
- ・羽田空港の国際線着陸料について、航空機の重量に加え、<u>騒音の要素も組み合わせた料金体系へ見直し、</u> 低騒音機の導入を促進
- ・降下角を3度から<u>3.45度にできる限り引き上げる</u>ことによる<u>飛行高度の引上げ</u> 上記のうち、低騒音機の使用と降下角引き上げの騒音軽減効果を分析した。

※降下角が3度と3.45度の場合の騒音を比較可能な小淀ホーム~東京都下水道局八潮ポンプ所までの8か所において、騒音軽減効果を分析

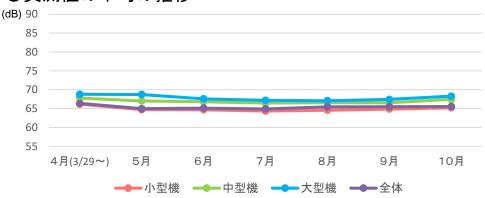
【測定結果】中野区小淀ホーム

- ・A滑走路着陸経路の側方1.4km程度、C滑走路好天時着陸経路の側方500m程度、C滑走路悪天時着陸経路の側方300m程度にあり、羽田空港からは18km程度に位置している。
- ・実測値は65dB付近を中心に山なりに分布している。
- ・各月の実測値の平均は大型機、中型機、小型機でそれぞれ2dB程度の幅で 推移している。
- ・機体を安定して降下させるための操作等の影響により騒音レベルが高くなっている可能性があるため、今後分析を行う。

実測値(各航空機が通過したときに発生した騒音の最大値) ごとにその発生回数をお示しすると、以下のとおり。

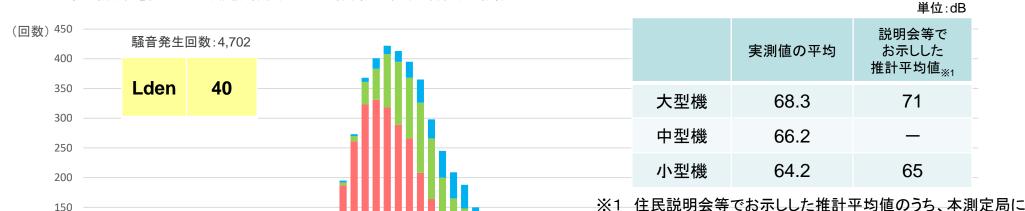
【測定結果】渋谷区立広尾中学校

- ■A滑走路着陸経路とC滑走路着陸経路のどちらからも側方800m 程度、羽田空港からは12km程度に位置している。
- ・64dB付近を中心に山なりに分布していることから、A滑走路着陸経路の機 体とC滑走路着陸経路の機体のそれぞれの実測値の分布に大きな違いは ないと考えられる。
- ・各月の実測値の平均は大型機で2dB程度、中型機、小型機でそれぞれ 1dB程度の幅で推移している。

実測値(各航空機が通過したときに発生した騒音の最大値)
