2023年4～9月の部品欠落報告について

航空機の部品欠落に関する報告制度

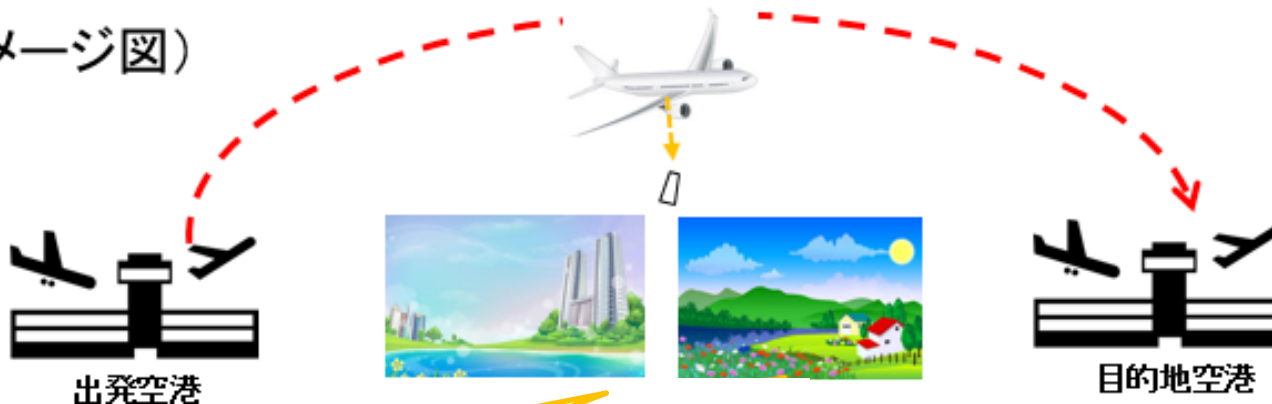
(イメージ図)

地上(空港内で発見されたものを除く。)で部品又は氷塊が発見された場合には「落下物」として認知。

到着後の点検において部品がなくなっていることを確認した場合、「部品欠落」として認知。

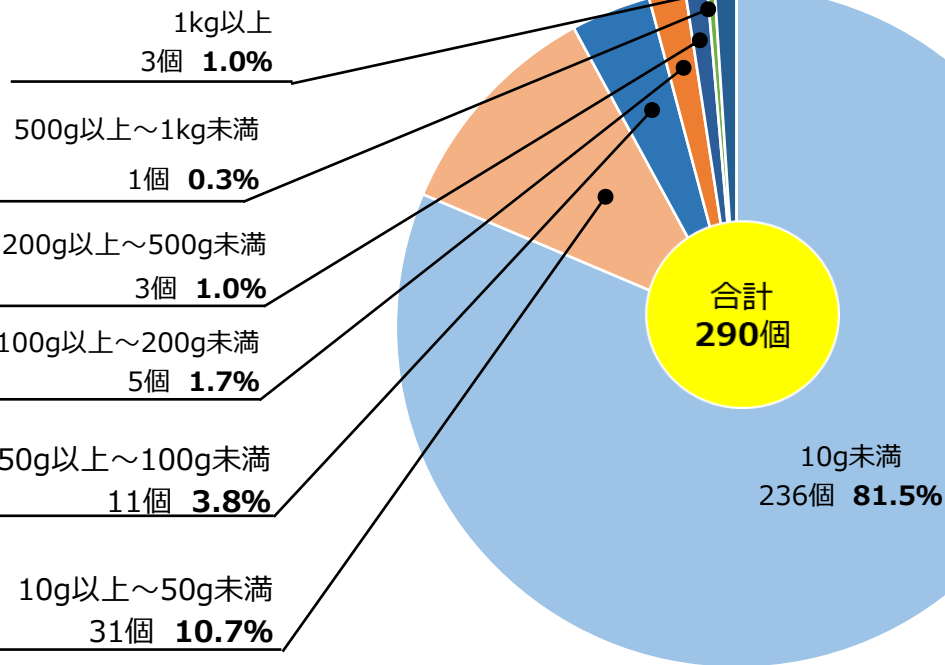
重量別割合

- 部品欠落の報告制度により、羽田空港を含む7空港において2023年8月～2023年9月に報告された欠落部品の総計は290個であり、そのほとんどは100g未満、約8割が10g未満である。
- また、欠落部品の多数を占める10g未満の部品についても、各航空会社において、落下物防止対策基準に従って、欠落事例を分析し必要な再発防止策が進められている。

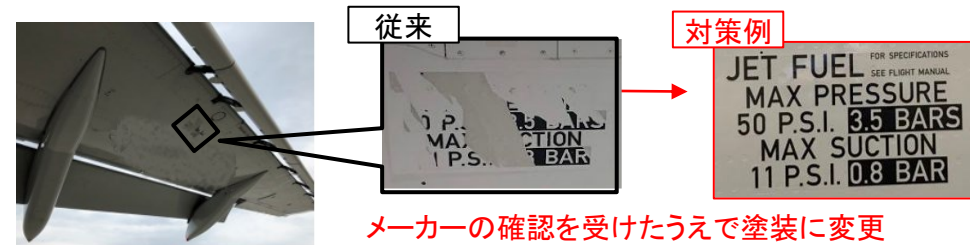
燃料給油圧力制限のデカルの塗装化
(大きさ 1000cm²)

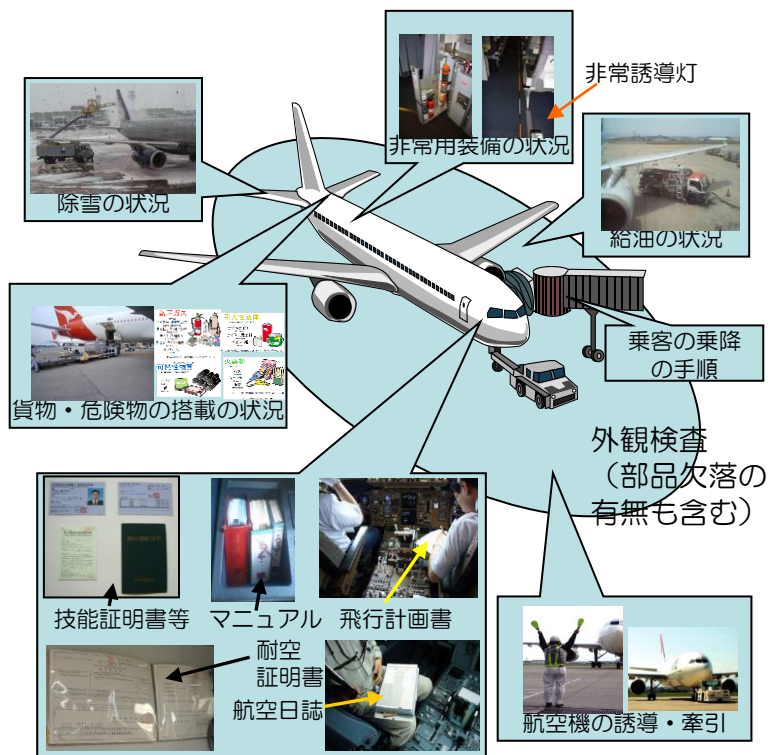
- 国際民間航空条約に則り航空法第134条第2項の立入検査の一環として、我が国に乗り入れる外国航空機による航空輸送の安全を確保すべく、外国航空機への立入検査（ランプインスペクション）を実施しています。
- 航空機が空港に到着後、出発するまでの間に、携帯・搭載が義務づけられている書類（パイロットの技能証明書など）の確認、非常用装備（客室内の消火器など）の確認及び外観検査等を行い、安全性が担保されていることを総合的に確認いたします。外観検査の一環として、部品欠落の有無の確認も実施しております。
