所有者・管理者のための

建築物のアスベスト対策 と事例紹介

このパンフレットは、アスベストについての知識とともに、既存建築物の吹付けアスベストの除去、封じ込め等の対策について解説しています。

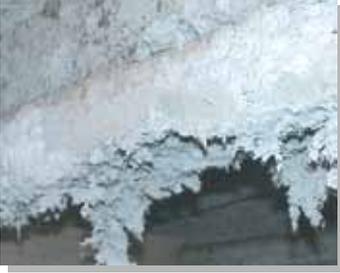
例) 吹付けアスベスト(青石綿)

吹付けアスベストとは、アスベストにセメント等の結合材を重量で30~40%程度混入し、水を加えて柱や天井・壁などに吹付け施工されたものです。

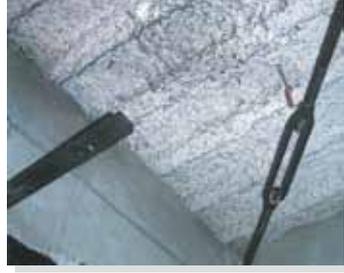
例) 石綿含有吹付けロックウール

石綿含有吹付けロックウールとは、工場で生産された人工鉱物繊維であるロックウールに、セメント等の結合材を重量で30~40%程度混入するほか、アスベストを含んで吹付け施工されたものです。

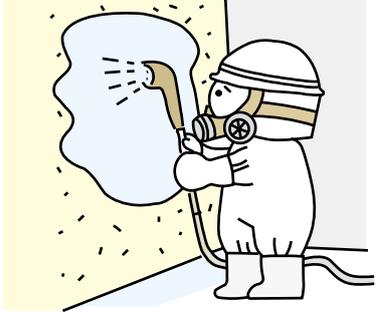
<p>吹付けアスベスト等の層を残したまま薬剤を含浸したり、造膜材を散布し、吹付けアスベスト等を固定することで飛散を防止する工法です。 除去工法より安価ですが、建物の取壊し時には、除去工法が必要になります。</p>
