2025年4～9月の部品欠落報告について

2025年4～9月における部品欠落報告の概要

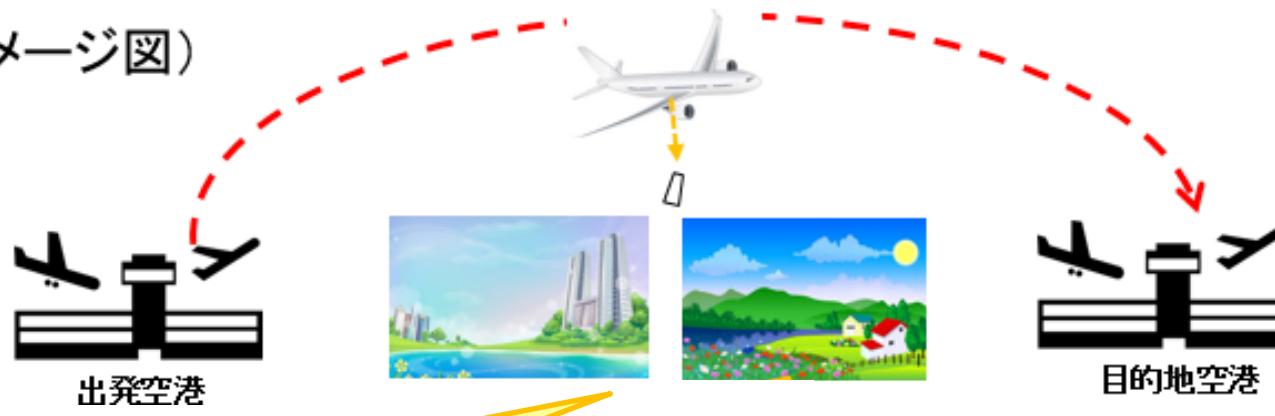
(イメージ図)

地上(空港内で発見されたものを除く。)で
部品又は氷塊が発見された場合には
「落下物」として認知。

到着後の点検において部品がなくなっ
いることを確認した場合、「部品欠落」とし
て認知。

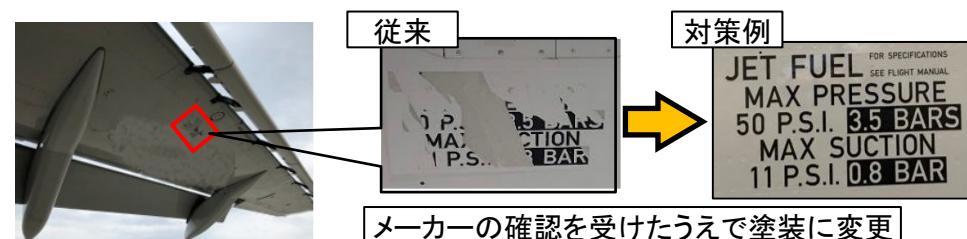
燃料給油圧力制限のデカルの塗装化
(大きさ 1000cm²)
