事例5

鉄骨造・機械室など：天井

事務所のリニューアルに際し、機械室などの天井部吹付け材を除去した事例

所有者・管理者のための
建築物のアスベスト対策と事例紹介

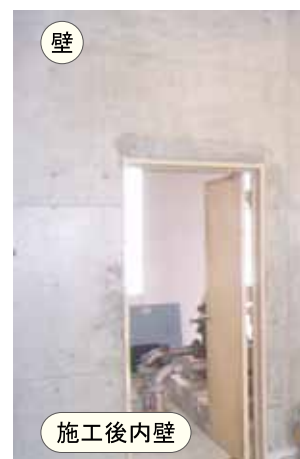
鉄筋コンクリート造

- ・鉄筋コンクリート造の設備関連の諸室では、梁や天井部とともに内壁にも防音などの目的でアスベスト含有吹付け材を使用している場合があります。
- ・下の写真は天井部、内壁とも、白石綿を含有する厚さ20mmの吹付けロックウールが使用されていた機械室の写真です。

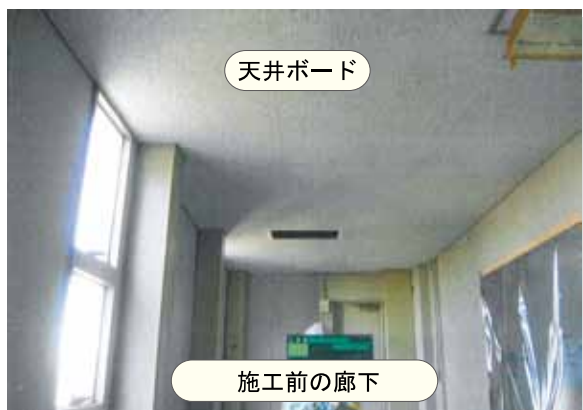
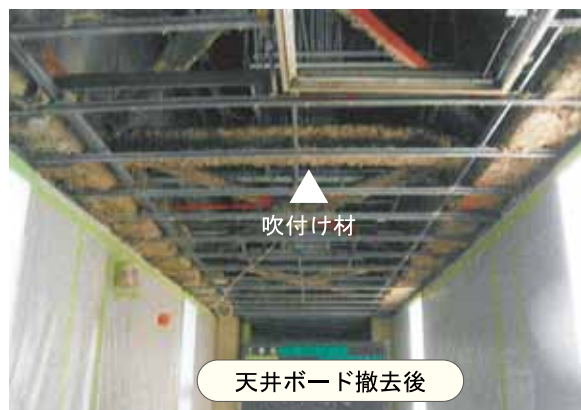
配管スペースを兼ねている廊下天井裏の吹付け材を除去した事例

配管・配線スペースを兼ねている廊下天井裏の梁や柱に、青石綿・茶石綿含有の厚さ30mmの吹付け材が使用されていたため、除去することになった事例です。狭い空間内で行う、配管等の養生やアスベストの除去は作業効率が低く、時間を要します。除去工事にかかる工期や費用は作業環境によっても大きく異なりますから注意が必要です。

- ・本例では、天井裏が配管・配線スペースとして利用されているため、作業中のアスベストが配管等に付着しないように、配管等をシートで覆い養生することが必要とされました。そのため、天井裏の吹付け材約280㎡の除去工事に、天井の解体や配管等の養生を含めて、工期約35日を要しています。
