都市整備局・住宅政策本部業務体験発表会
(令和4年度)
概要書

アンダーパス歩道部の沈下事例に学ぶ（国領地区 調布3・4・7号線）

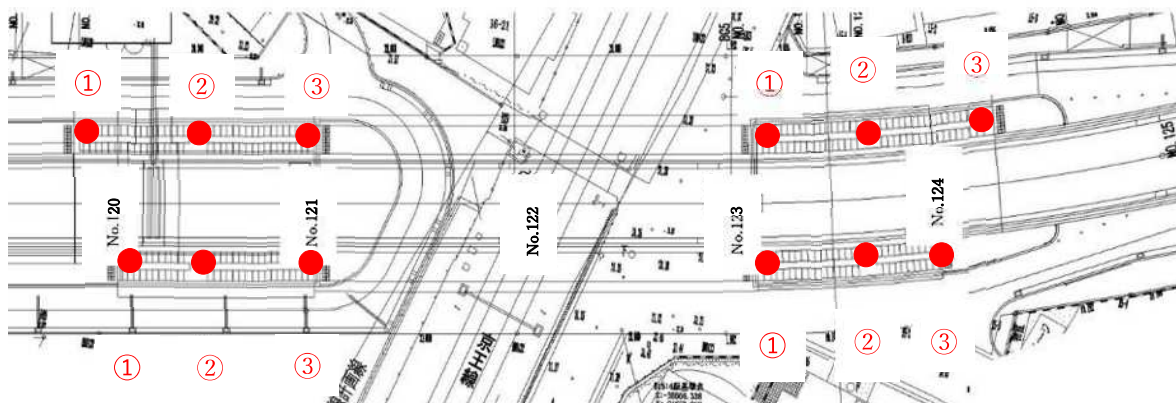
図 5 SS 試験実施位置 (平面図)

SS 試験は、沈下が発生していない他階段部も含め、各階段の上部・中部・下部で実施した。実施箇所及び実施状況については図 5、図 6 及び写真 4 に示すとおりである。

SS 試験の結果、沈下した L 側 U5・U6 階段部箇所以外には、異常値は認められなかった。

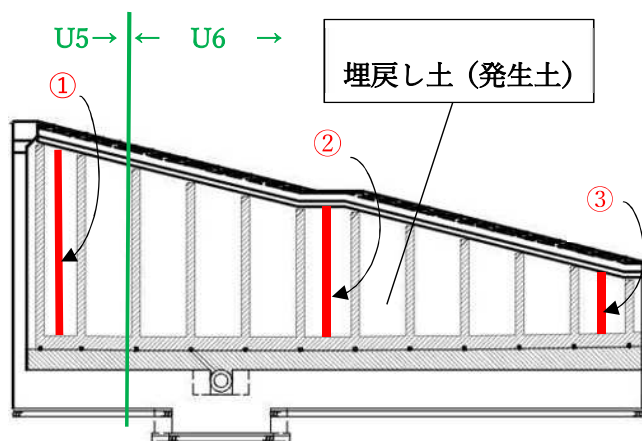
図 6 SS 試験実施位置 (側面イメージ)

一方、L 側 U5・U6 階段部においては、試験実施の際、ロッドが荷重をかけずとも自沈するなど、局所的に非常に軟弱な層（以下「自沈層」という。）の存在が確認された。L 側 U5・U6 階段部の試験結果は、下表 2 に示すとおりである。

一般的には、N 値が 2 以下であれば軟弱な地盤であると言える（※国土交通省「宅地防災マニュアル」より）。自沈した層は換算 N 値 2 となり、最も厚い所で深さ 3.25m～4.00m（厚さ 75cm）及び 4.5m～5.5m（厚さ 80cm）に及んでいる事が判明した。
