都市整備局・住宅政策本部業務体験発表会
(令和6年度)
概要書

商店街街路灯の有効活用について

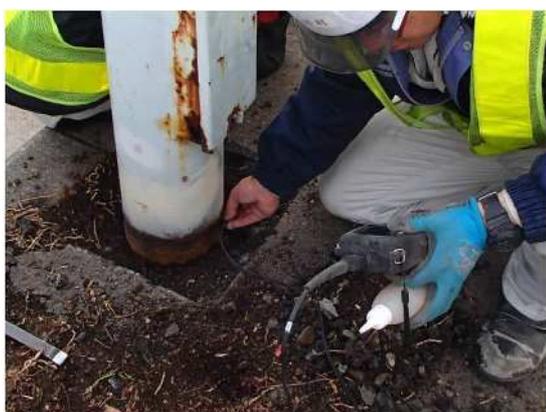
写真7 従来の破壊調査状況

従来は支柱の周囲をコンクリートブレイカーで掘削し、露出した埋設部を目視及び超音波肉厚測定機によって計測を行う（写真7）が、本調査においては、掘削の必要がない COLOPAT スキャンにより非破壊調査で残存板厚の計測を採用し、費用及び作業期間の縮減を図った。

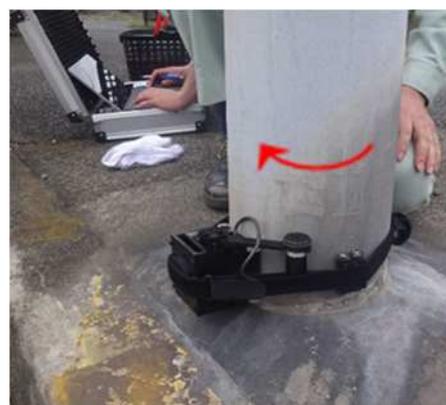
写真8 非破壊調査状況（COLOPAT スキャン）

非破壊調査が可能な新技術。磁場を利用して、街灯や道路標識などの鋼製支柱の埋設部の腐食を診断解析する装置である（写真8）。全周の腐食状態を磁場の乱れにより検知し、腐食の進行度・分布を判断する（図6、図7）。
