事例4

共同住宅の耐震診断の際に、天井部に吹付け材が確認され、除去した事例

所有者・管理者のための 建築物のアスベスト対策と事例紹介

東京都 都市整備局 市街地建築部 建築企画課

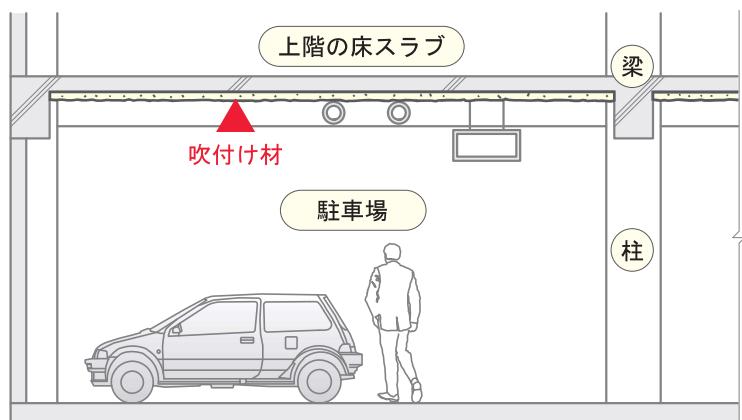
共同住宅では、駐車場のほか、ボイラー室、電気室などの各種設備室の天井や内壁に防音用・断熱用にアスベスト含有建材が使用されていることがあります。本例では、耐震診断の際にアスベスト建材が確認され、分析調査の結果、駐車場やボイラー室の天井に白石綿含有の厚さ20mmの吹付け材が使用されていることが判明し、除去することになりました。

- 耐震診断とともにアスベスト調査を併せて行うことは効率的です。耐震診断をお考えの際は、アスベスト調査も一緒に実施することを検討してください。
- マンションのような共同住宅においてアスベスト調査や対策工事を行う場合は、マンション管理組合における協議や決議が必要になりますので、調査の依頼や管理組合での協議の進め方などについては、マンションの管理会社や施工会社などに相談すると良いでしょう。

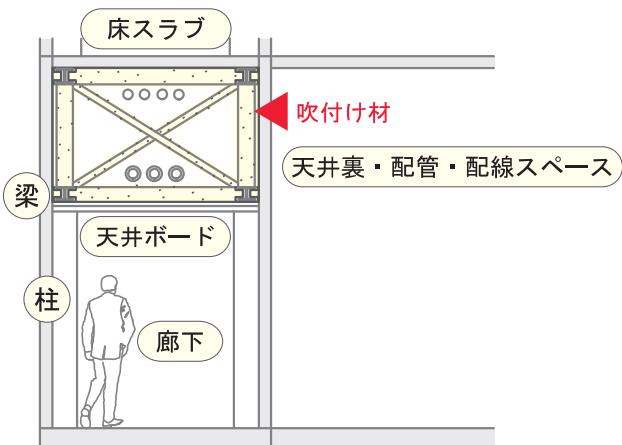
配管・配線スペースを兼ねている廊下天井裏の梁や柱に、青石綿・茶石綿含有の厚さ30mmの吹付け材が使用されていたため、除去することになった事例です。狭い空間内で行う、配管等の養生やアスベストの除去は作業効率が低く、時間を要します。除去工事にかかる工期や費用は作業環境によっても大きく異なりますから注意が必要です。

- 本例では、天井裏が配管・配線スペースとして利用されているため、作業中のアスベストが配管等に付着しないように、配管等をシートで覆い養生することが必要とされました。そのため、天井裏の吹付け材約280m²の除去工事に、天井の解体や配管等の養生を含めて、工期約35日を要しています。
