8 アスベスト調査・除去等工事に対する支援制度

事例紹介

事例の概要

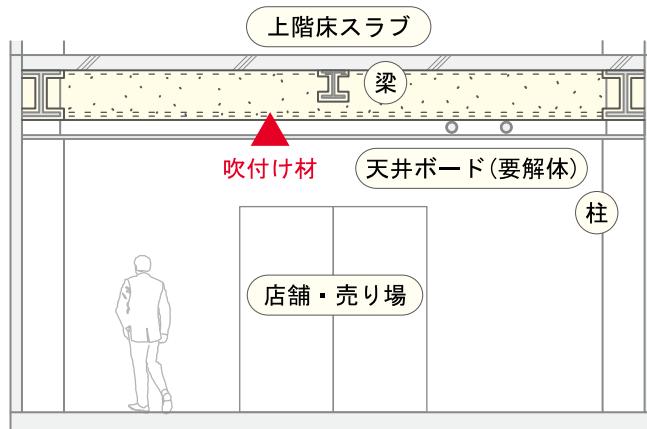
鉄骨造の建物では、火災に備えて梁や柱の鉄骨材のまわりを耐火性の建材で覆っています。吹付けアスベストや石綿含有吹付けロックウールなどが、この耐火用被覆材として使われている場合があります。特に1990(平成2)年頃以前の鉄骨造の建物では、アスベスト調査を実施し、アスベスト含有の有無をご確認ください。

- 天井裏の除去工事では、先に天井の解体工事が必要です。また、耐火被覆材としてアスベスト建材が使用されている場合は、アスベストを含んでいない代替建材の施工を要します。本例では、床面積約160m²の売り場の天井の解体、アスベスト建材の除去、代替耐火被覆材の施工等に工期約12日を要しました。

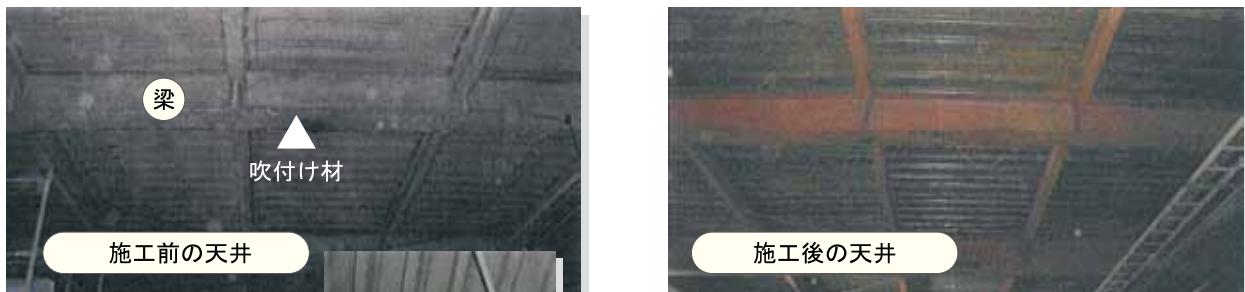
天井・床の折板鋼版

工場や倉庫などでは鋼版を折り曲げ加工した折板鋼版を床や屋根に使用し、その裏面に耐火用のアスベスト含有吹付け材が裏打ちされている場合があります。本例でも、梁や柱のほか、床や屋根の折板鋼版の裏面に、白石綿を含有する厚さ20mmの吹付け材が使用されていたため、リニューアルに際し、除去することになりました。

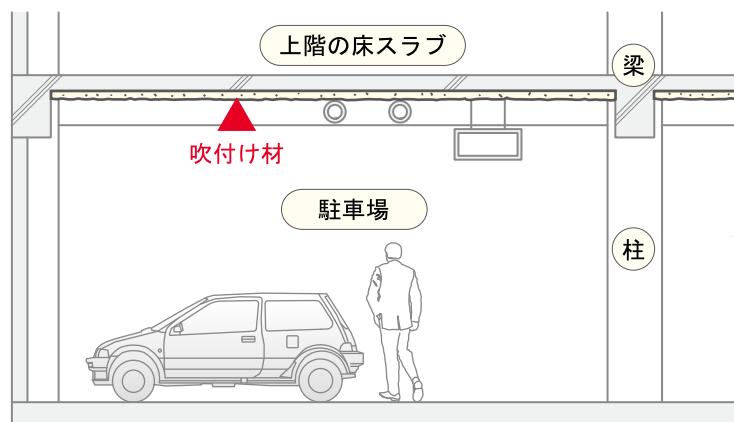
共同住宅では、駐車場のほかボイラー室、電気室などの各種設備室の天井や内壁に防音用・断熱用にアスベスト含有建材が使用されていることがあります。本例では、耐震診断の際にアスベスト建材が確認され、分析調査の結果、駐車場やボイラー室の天井に白石綿含有の厚さ20mmの吹付け材が使用されていることが判明し、除去することになりました。

- ・耐震診断とともにアスベスト調査を併せて行うことは効率的です。耐震診断をお考えの際は、アスベスト調査も一緒に実施することを検討してください。
- ・マンションのような共同住宅においてアスベスト調査や対策工事を行う場合は、マンション管理組合における協議や決議が必要になりますので、調査の依頼や管理組合での協議の進め方などについては、マンションの管理会社や施工会社などに相談すると良いでしょう。
