2022年度の部品欠落報告について

2022年度における部品欠落報告の概要

落下物防止対策基準の拡充（2022年10月、2023年3月適用）

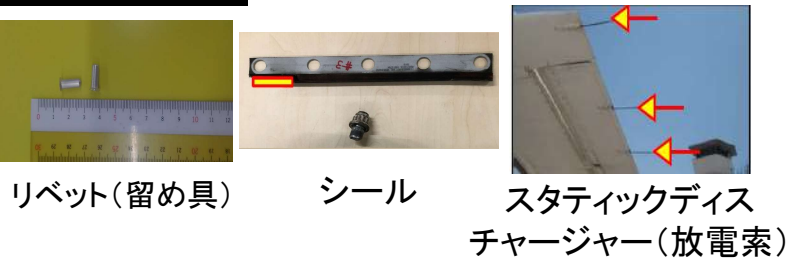
部品欠落の例

- 部品欠落報告の約4割はスクリー、リベット等の留め具であり、重さは1グラム～10グラム程度のものがほとんど
- シール、デカール類の材質はアルミニウム、ゴム等であり、重さは1グラム～100グラム程度のものがほとんど
- パネル類の材質は複合材等、キャップ・カバー類はアルミニウム等であり、重さは1グラム～400グラム程度
- 放電索、避雷針類の材質はアルミニウム、複合材等であり、重さは3グラム～20グラム程度
- レンズ、ライトカバー類の材質はガラス、プラスチックであり、重さは50グラム～800グラム程度
- 識別プレート類の材質はアルミニウム等であり、重さは1グラム～5グラム程度

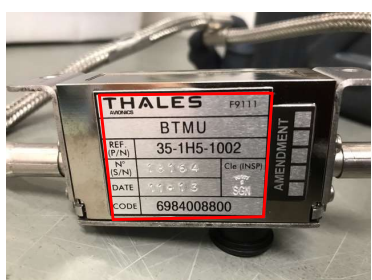
シール

- 部品欠落報告の約4割はスクリュー、リベット等の留め具であり、重さは1グラム～10グラム程度のものがほとんど
- シール、デカル類の材質はアルミニウム、ゴム等であり、重さは1グラム～50グラム程度のものがほとんど
- パネル・カバー類の材質は複合材、アルミニウム等であり、重さは1グラム～300グラム程度のものがほとんど
- 識別プレート類の材質はアルミニウム等であり、重さは1グラム～15グラム程度のものがほとんど
- 放電索、避雷針類の材質は金属、複合材であり、重さは1グラム～30グラム程度
- レンズ、ライトカバー類の材質はガラス、プラスチックであり、重さは2グラム～120グラム程度
