既設エレベーターを「09耐震指針」に適合させるための耐震改修について

エレベーターの閉じ込め 防止対策

地震時管制運転装置 及び 機器の耐震対策

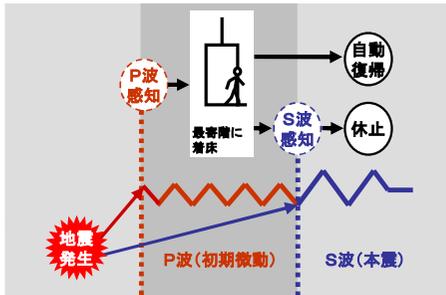
地震時管制運転装置は、初期微動（P波）を感知したときに強制的にエレベーターを最寄り階に停止させて乗客の閉じ込めを防止します。

さらに本震（S波）を感知したときにはエレベーターを休止し、機器の損傷拡大を防止します。P波感知器動作後、一定時間内にS波感知器が動作しない場合は、平常運転に自動復帰します。

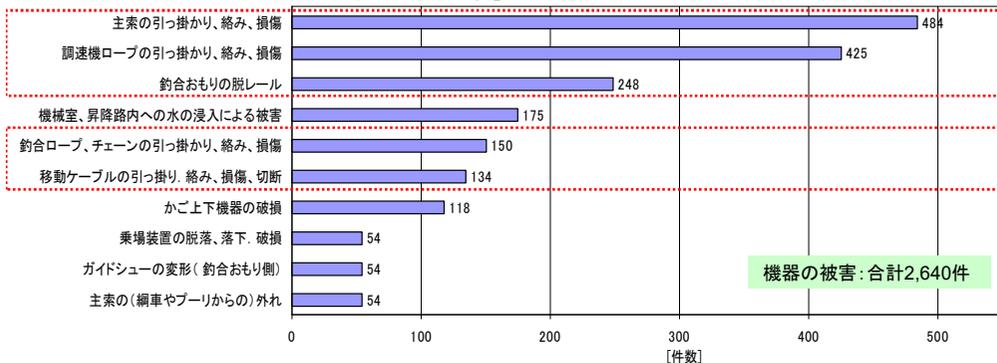
「東北地方太平洋沖地震」による都内のエレベーターの機器の被害状況

東北地方太平洋沖地震による都内でのエレベーターの機器部位別の被害状況は、下表に示したとおりで、主索、調速機ロープ、移動ケーブル等の引っ掛かり、釣合おもりの脱レールが多く発生しています（ の部分を示す。）。都内で発生した65件の閉じ込め原因は、これらによるものが6割を超えており、「O9耐震指針」を適用すると、これらの部位が強化され閉じ込めに対する安全性が向上します。

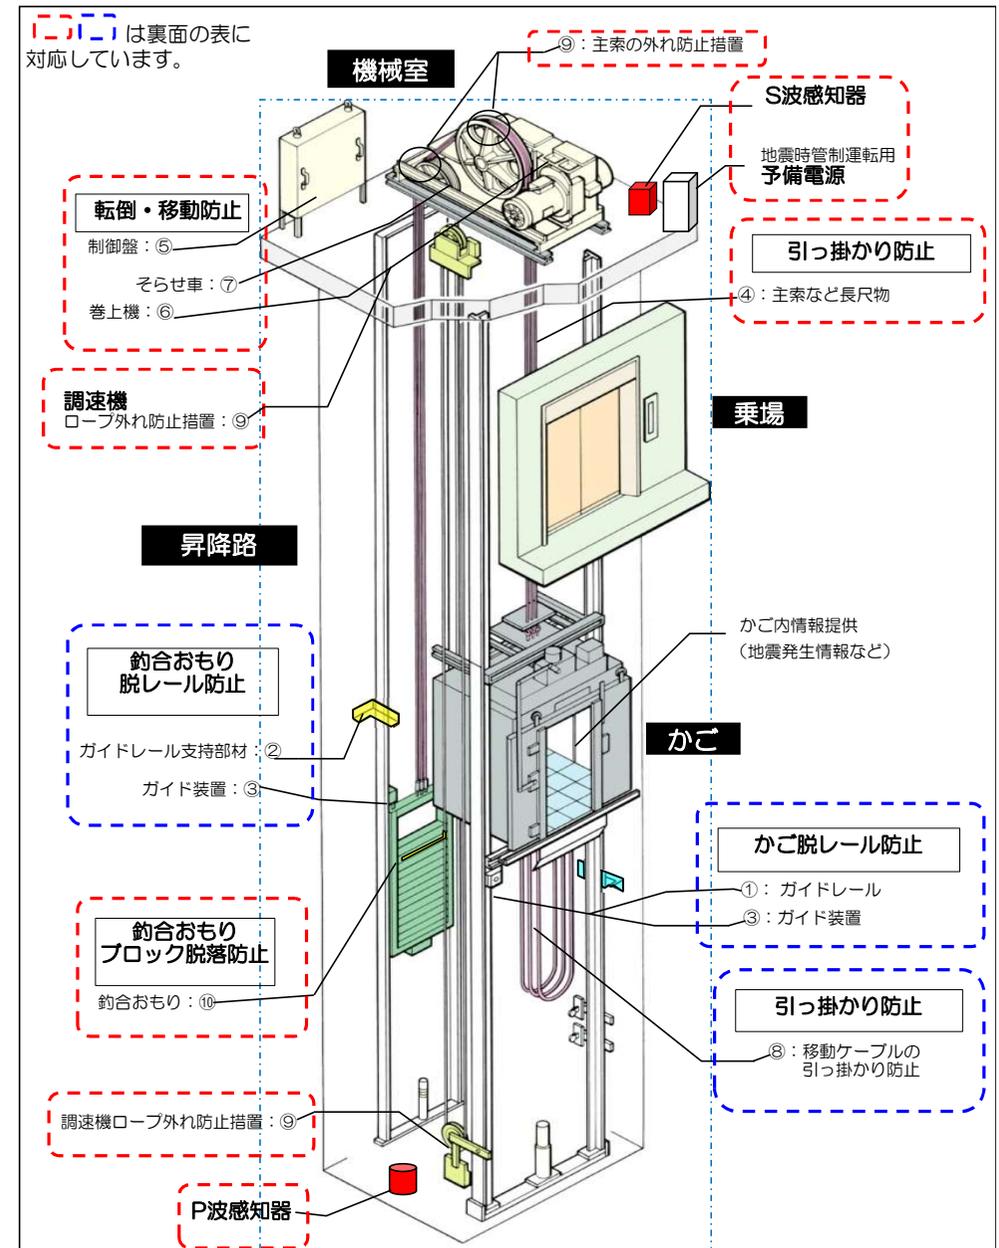
エレベーターの主な耐震強化策

機械室及び昇降路の各機器の耐震強化対策事例を下図及び次ページの表に示します。下図では、1) 乗客の安全にかかわる機器[赤点線]、2) エレベーターの運行にかかわる機器[青点線]に分類して、各機器の性能確保の方法[四角囲み]を示しています。

「O9耐震指針」を適用した具体的な改修内容は、下図を参考にして、次ページの表の「対策内容の詳細」、「耐震指針の対応区分」によりご確認ください。

注：本図及び次ページの表は、「昇降機技術基準の解説 昇降機耐震設計・施工指針(2009年版)」を参考にして作成しています。

耐震対策項目	対策内容の詳細 (機器の番号は、裏面の図と同じ)	「09耐震指針」への対策 優先順位	建築基準法 施行令 及び告示	耐震指針の対応区分		
				81耐震 指針以前	81 耐震指針	98 耐震指針
地震時管制運転装置及び 予備電源装置の設置	S波感知器 P波感知器 予備電源	優先順位Ⅰ (人命安全)	○	○	○	○
巻上機・制御盤等の 転倒・移動防止	制御盤⑤等の転倒・移動防止			○	○	○
	巻上機⑥の転倒・移動防止			○	○	○
	機械台連結金具			○	○	○
主索などの綱車からの 外れ止め	巻上機⑨			○	○	○
	そらせ車⑦			○	○	○
	吊車(かご側)			○	○	○
	吊車(おもり側)			○	○	○
機 器 の 耐 震 性 強 化	調速機ロープ⑨張り車(かご側)			×	○	○
	調速機ロープ張り車(約合おもり側)			○	○	○
	約合おもりブロックの 脱落防止	×	○	○		
	昇降路内引っ掛け防止 (主索に対する)	○	○	○		
の 耐 震 性 強 化	縦保護線(約合おもり側レールブラケット角部) 主索④振れ止め	○	○	○		
	移動ケーブル⑧縦保護線 (かご側レールブラケット角部)	○	○	○		
	移動ケーブル⑧保護線(配線ボックス対策)	○	○	○		
	移動ケーブル⑧保護金網	○	○	○		
昇降路内引っ掛け防止 (主索以外の長尺物)	移動ケーブル⑧中間振れ止め	○	○	○		
	調速機ロープ側立柱つなぎブラケット	○	○	○		
	約合おもり側立柱つなぎブラケット	○	○	○		
	調速機ロープ振れ止め(かご側)	○	○	○		
昇降路内引っ掛け防止 (上記以外)	調速機ロープ振れ止め(約合おもり側)	○	○	○		
	調速機ロープ振れ止め用保護線	○	○	○		
ガイドシュー等の脱 レール防止	終点スイッチ保護線	○	○	○		
	ガイドシュー③外れ防止(かご側)	○	○	○		
レール及びレール支持 材の強度増し	ガイドシュー③外れ防止(約合おもり側)	○	○	○		
	レール強度	かご側① 約合おもり側	○	○	○	
	レールブラケット の強度	かご側 約合おもり側②	○	○	○
