# 公衆災害 撲滅に向けた取り組み

2023年2月22日  
株式会社竹中工務店  
東京本店技術部

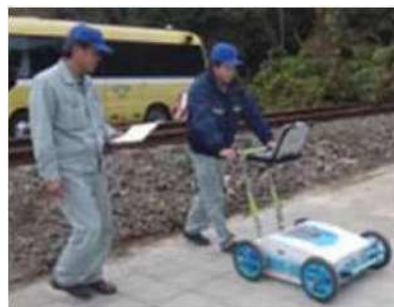
### 探査機を使用した事前調査

事故要因である「埋設管位置と図面の相違」については、必要に応じて探査機を使用し、埋設管の位置の調査や実測を行っている。当社の取組みの一つとして、地中探査結果や既存図面から、埋設管情報をモデル化し、新築データと重ね合わせた情報を工事着手前に関係者全員で共有している。さらにはAR技術を活用して埋設管位置を見える化するなど、埋設管損傷防止を推進している。

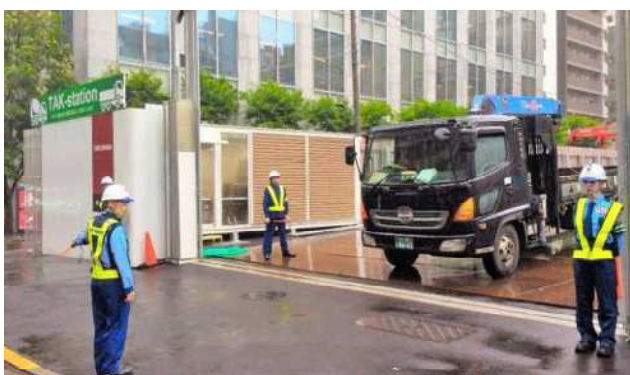
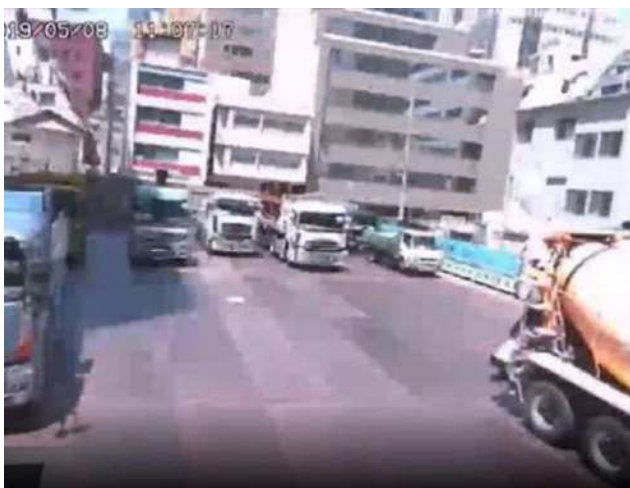
#### TAK-stationの運営状況

路上待機する車両削減のための当社の取組みの一つとして、東京都内の作業所が共通で利用できる「工事車両待機場所（TAK-station）」を設置し運営している。この取組みにより 30～60台/日、1万台/年 以上の路上待機車両を削減出来ており、路上待機車両による交通事故誘発リスクの低減が図られている。

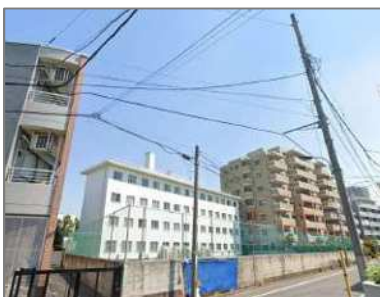
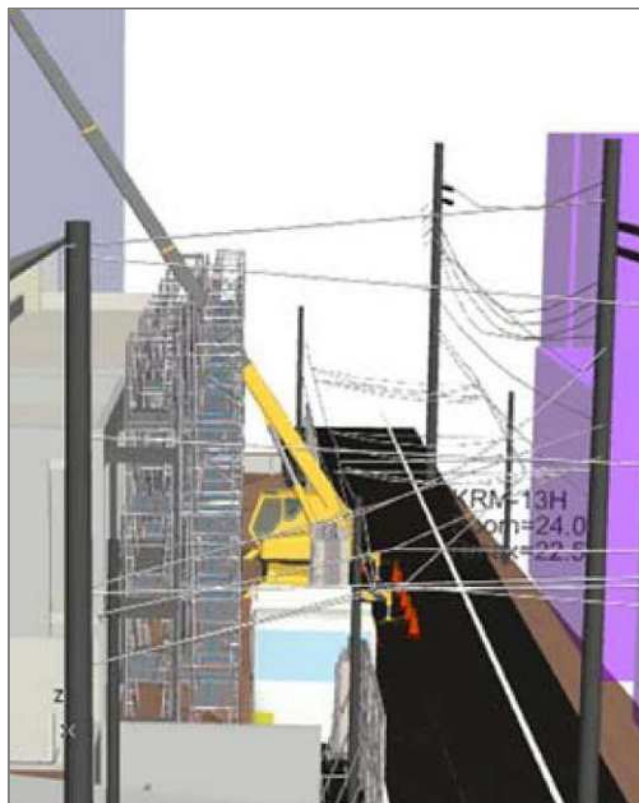
### 電柱・架空線

接触事故防止のための当社の取組みの一つとして、図面が存在しない既存建物、狭小敷地での電柱と架空線、高圧線などを対象に3Dスキャナーによる実測・モデル化を行っている。実測データの活用により、架空線との干渉を避けた詳細な揚重計画立案が可能となる。

3Dスキャナで架空線の位置を計測  
モデル内に架空線データ取込み揚重計画を検討

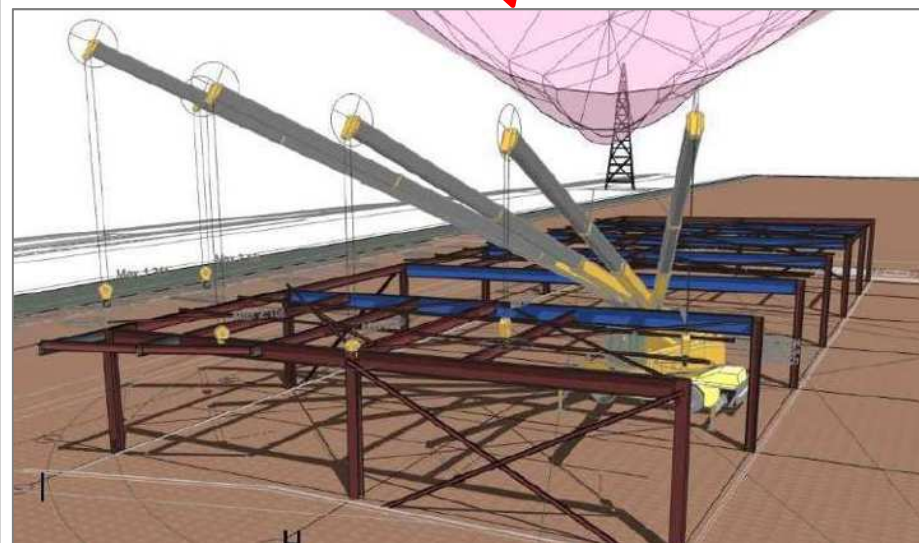
高圧線の安全離隔範囲

3Dスキャナで高圧線の位置を計測  
モデル内に高圧線データ取込み揚重計画を検討

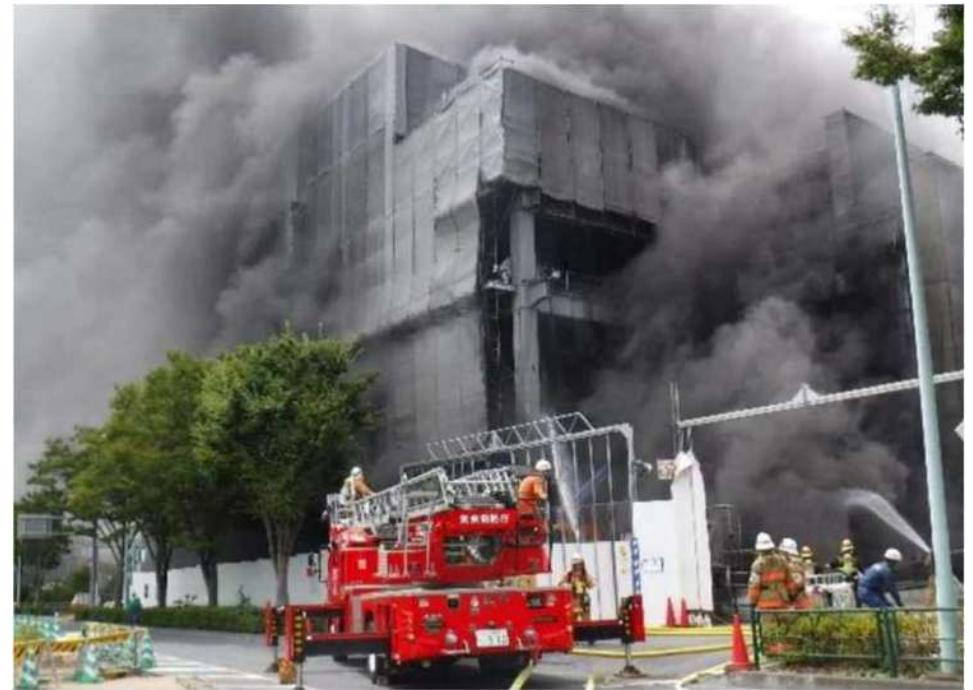
断熱材に引火した火災の例

公衆災害の中で「火災事故」は割合としては少ないが、東京消防庁管轄における2021年の火災発生のうち、100件が工事現場からの出火となっている。大規模な火災となれば、周辺地域への大きな損害や不安を与えることにつながる可能性がある。火災の原因となる作業では「溶接・溶断作業」が約30%と最も多く、断熱材に引火することで延焼が急速に拡大した事例が複数発生している。

工事現場での火災の多くは、断熱材に引火することで大規模な延焼につながっている。断熱材は通常、難燃以上とされているが、当社設計施工建物では2021年より原則、不燃認定品または表面に防火コートを施す仕様としている。

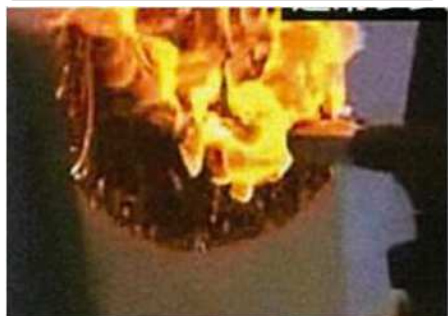
通常ウレタン

《バーナー試験》

バーナーを近づけると  
着火延焼する

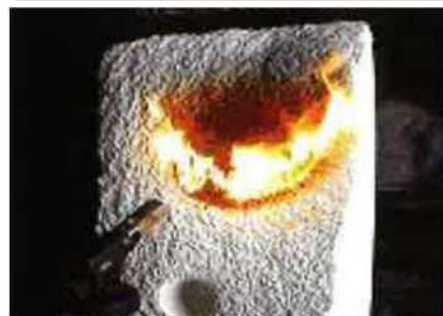
通常ウレタン

《バーナー試験》

バーナーを近づけると  
瞬時に着火延焼する

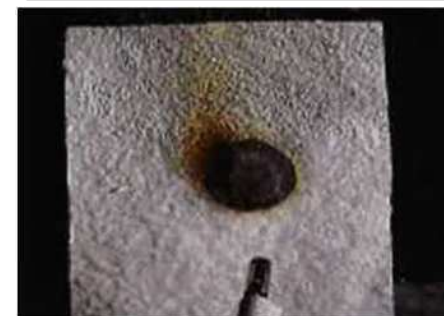
防火コート

防火コートの炭化、ウレタンの  
熱溶解は見られるが、大  
きく延焼することはない

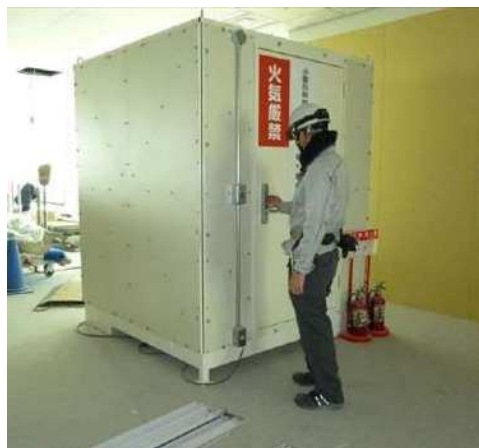
少量危険物保管庫

当社東京本店では、2021年より「作業所防火対策対応チーム」を設置し、防火対策状況の巡回点検を実施している。火災事故を防ぎ安全な作業環境を実現するため、作業所における適正な防火安全管理の徹底を図っている。
