東京都建築物液状化対策検討委員会

報 告

平成25年2月8日

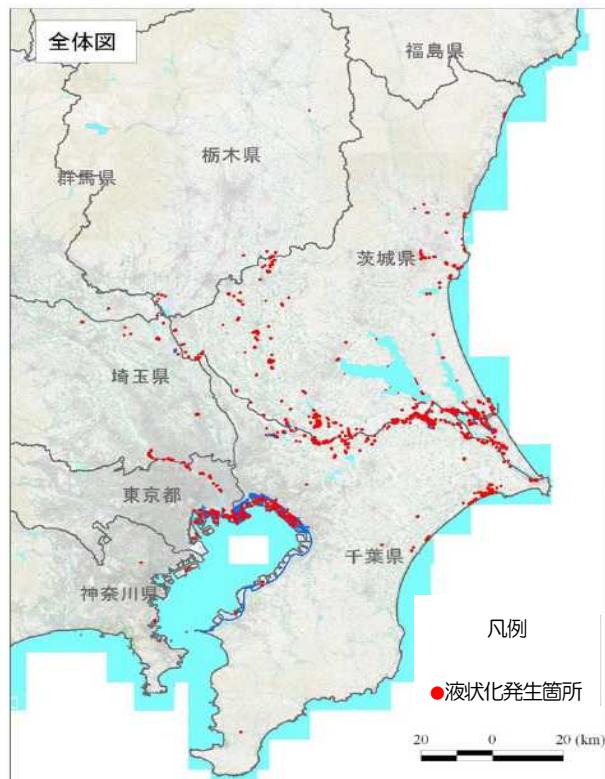
図 2-1 関東地方の液状化発生箇所の分布（全体図）

関東地方では、千葉県浦安市において市内の約 85% の広い範囲で液状化が発生し、戸建住宅など小規模建築物約 3,700 棟が半壊以上（1/100 以上の傾斜が生じた建築物など）となるなど、甚大な被害が生じました。

また、埼玉県久喜市や茨城県潮来市などの内陸部においても液状化が発生し、多くの住宅が傾くなどの被害が生じました。

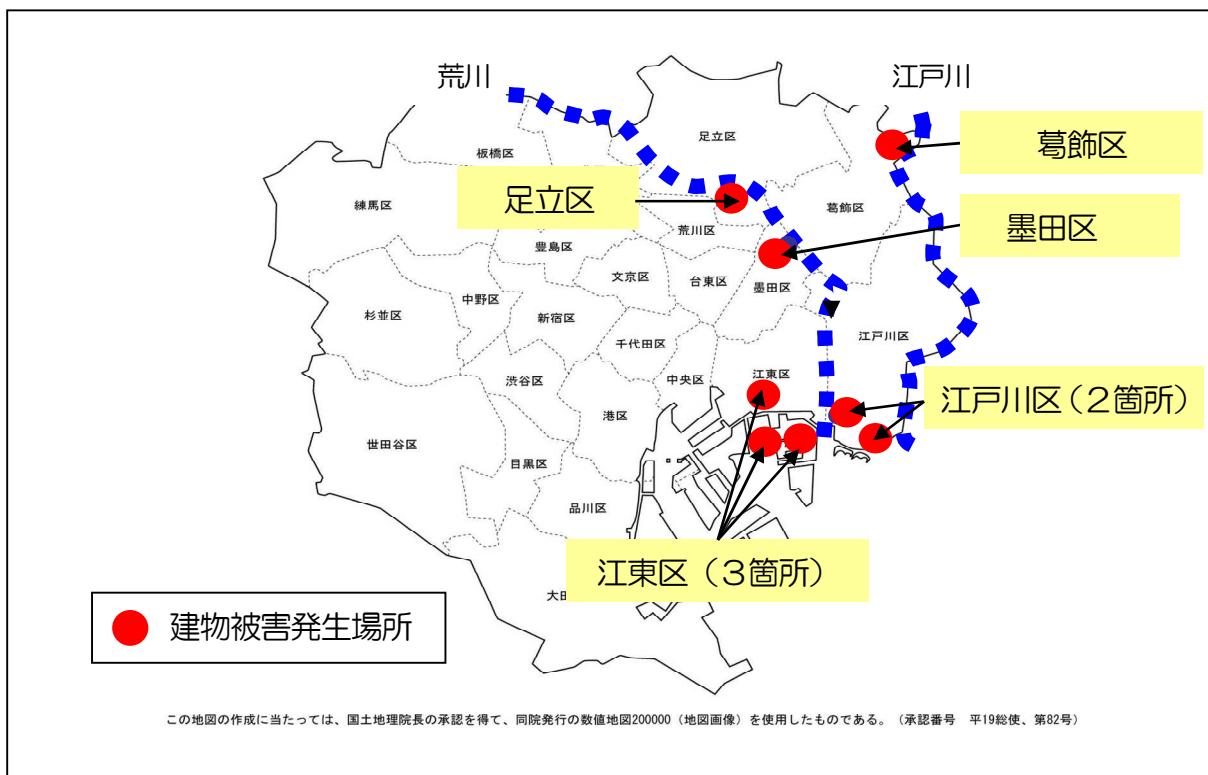
図2-2 液状化による建物被害発生場所

都内では、江東区、葛飾区、江戸川区など9区において地盤の液状化現象が確認され、うち5区で建物被害が発生しました。東日本大震災は、東京から約500キロメートル離れた東北地方の太平洋沖で発生した地震がもたらした災害でしたが、臨海部の埋立地だけではなく、荒川沿いや江戸川沿いのかつて湿地や水田を埋め立てた内陸部でも建物被害が発生しました。

地盤の液状化により、建物の傾きや、基礎・土間の亀裂などの被害が発生しました。これらの建築物は、いずれも杭基礎を用いずに建築物を直接地盤に支持させる直接基礎でした。被害の程度は一部損壊、半壊及び大規模半壊（被害の程度については、32ページからの「用語の解説」を参照）でした。表2-1にその概要を示します。

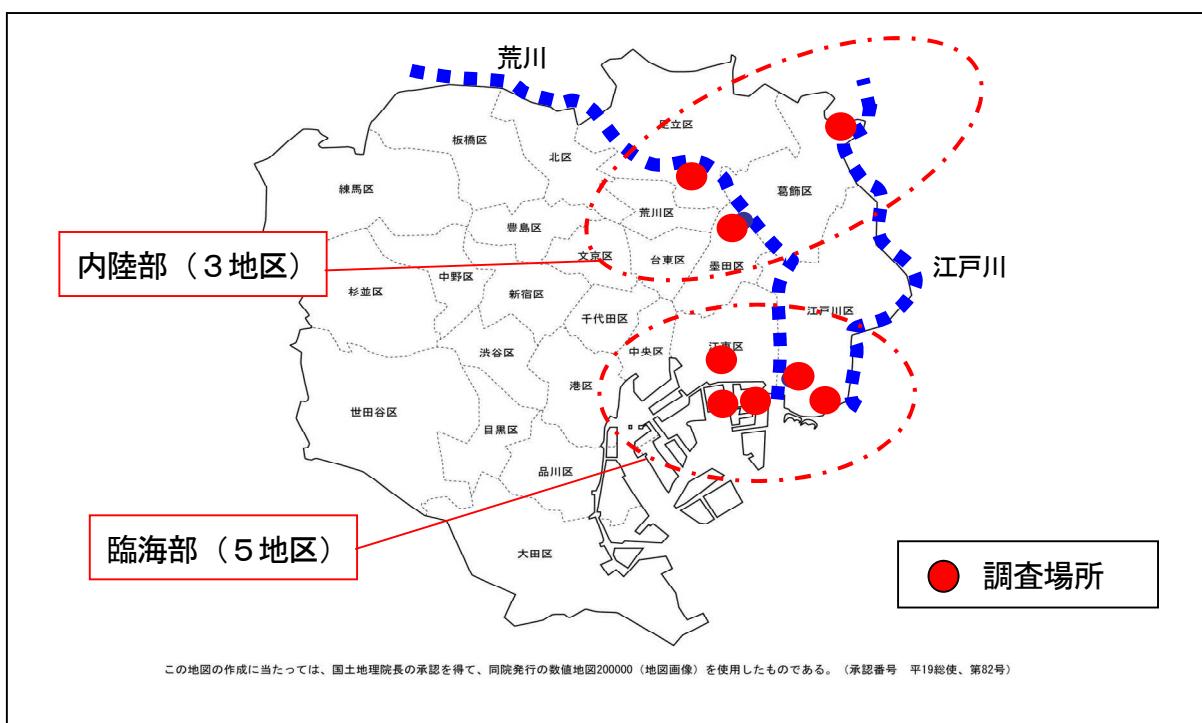
図3-1 地盤調査の場所

液状化による建物被害に備えていくためには、どのような地盤で液状化が発生しやすいのか、地盤の特性を把握することが重要です。このため、本委員会では、東日本大震災で液状化による建物被害が発生した8地区（臨海部5地区及び内陸部3地区）について、東京都が行った地盤調査の結果に基づき、以下の事項に着目して検討を行いました。

東日本大震災で液状化により建物被害が発生した地区（図3－1に示す8地区。内訳は、臨海部5地区及び内陸部3地区）において、液状化が発生した敷地や道路などでボーリング調査及び標準貫入試験（図3－2参照）を行い、その調査地点の地盤特性を把握しました。具体的には、調査地点におけるボーリング調査及び標準貫入試験により、表3－1に示すN値及び地下水位を測定するとともに、調査時に採取した土を用いて土質に関する試験を実施し、表3－2に示す粒径分布や細粒分含有率を求めた上で、表3－3に示すFL値を算出しました。

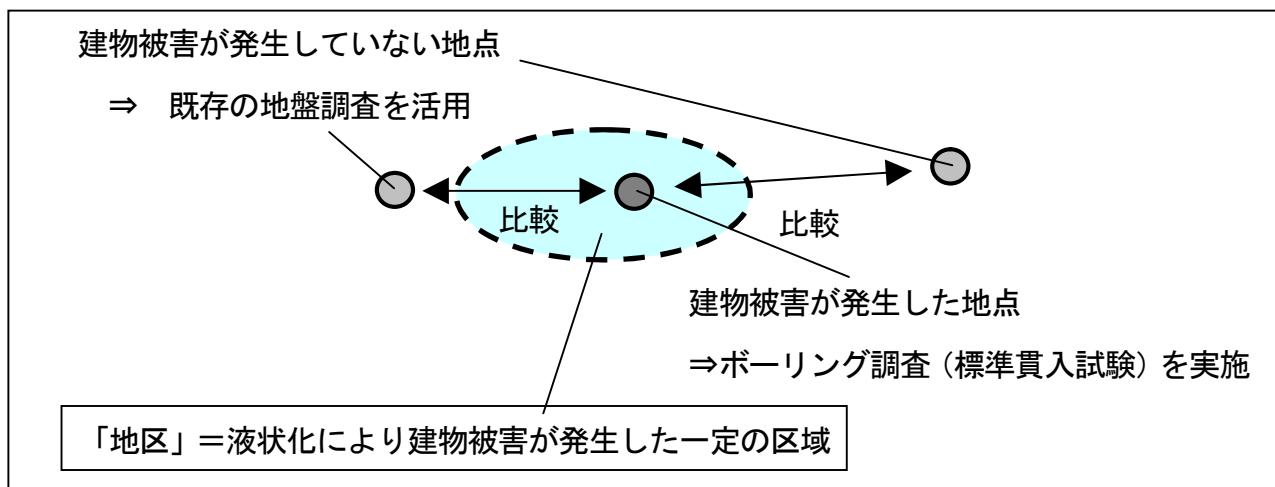
図3-3 「地区」や建物被害が発生した地点などの概念図

なお、ボーリング調査及び標準貫入試験の地点を含む液状化により建物被害が発生した一定の区域を「地区」と定義します（図3-3参照）。

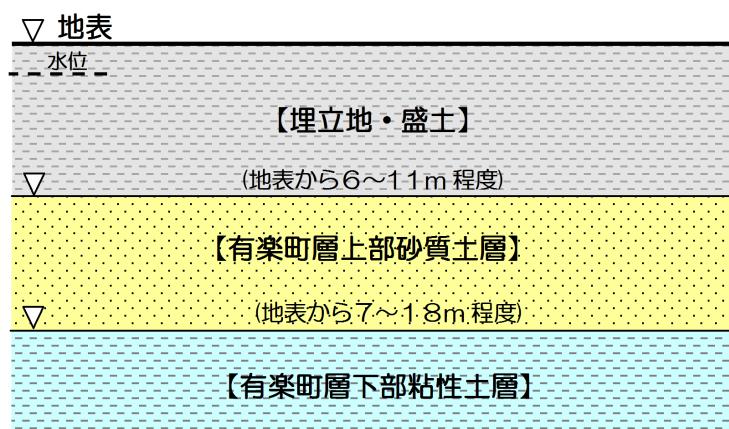
図3－4 臨海部の建物被害が発生した地点における地盤の概念図

- ・ 建物被害が発生した地点における「埋立地・盛土」の厚さは6～11m程度であり、内陸部の3地区よりも厚い。
- ・ 建物被害が発生した地点における「埋立地・盛土」では砂質土が多く、建物被害が発生していない地点では粘性土が多い。
- ・ 建物被害が発生した地点における「埋立地・盛土」の砂層のN値は比較的小さい値となっている。
- ・ 地下水位よりも下の「埋立地・盛土」については、粘性土の部分を除き細粒分含有率 F_c が35%以下であった。また、「埋立地・盛土」よりも下で地下水位以下にある砂質土層については、粘性土の部分を除き、細粒分含有率 F_c が20%以下の均等な粒径であった。
- ・ 建物被害が発生した地点において、地下水位よりも下の「埋立地・盛土」及び有楽町層上部砂質土層の F_L 値は、ほぼ1.0以下である。

臨海部において建物被害が発生した地点における地盤の概念図を図3-4に、建物被害が発生した地点の地盤の柱状図の一例を図3-5に、それぞれ示します。

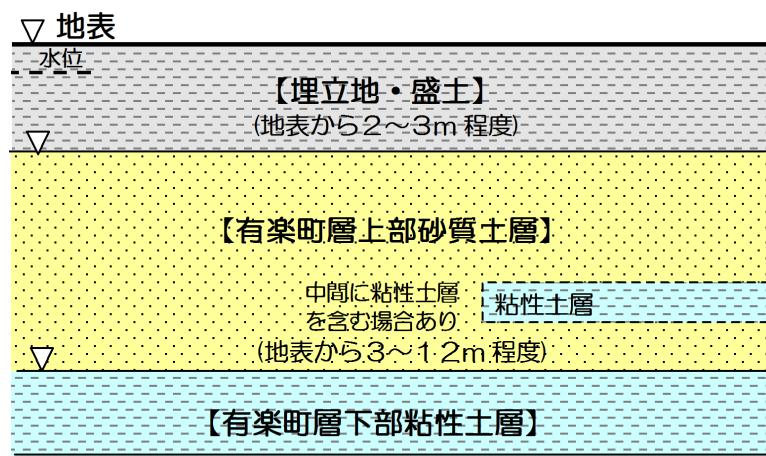
図3－6 内陸部の建物被害が発生した地点における地盤の概念図

- 建物被害が発生した地点における「埋立地・盛土」の厚さは2~3m程度であり、臨海部の5地区よりも薄い。
- 「埋立地・盛土」について、墨田区及び足立区の地区では、建物被害が発生した地点では砂質土が多く、建物被害が発生していない地点では粘性土が多い。また、葛飾区の地区では、建物被害が発生した地点は、建物被害が発生していない地点よりも「埋立地・盛土」の層厚が厚い。
- 地下水位よりも下の「埋立地・盛土」とその下にある砂質土層については、細粒分含有率 F_c が35%以下の均等な粒径が主体であった。
- 建物被害が発生した地点において、地下水位よりも下の「埋立地・盛土」及び有楽町層上部砂質土層の F_L 値はほぼ1.0以下である。

内陸部において建物被害が発生した地点における地盤の概念図を図3-6に、建物被害が発生した地点の地盤の柱状図の一例を図3-7に、それぞれ示します。

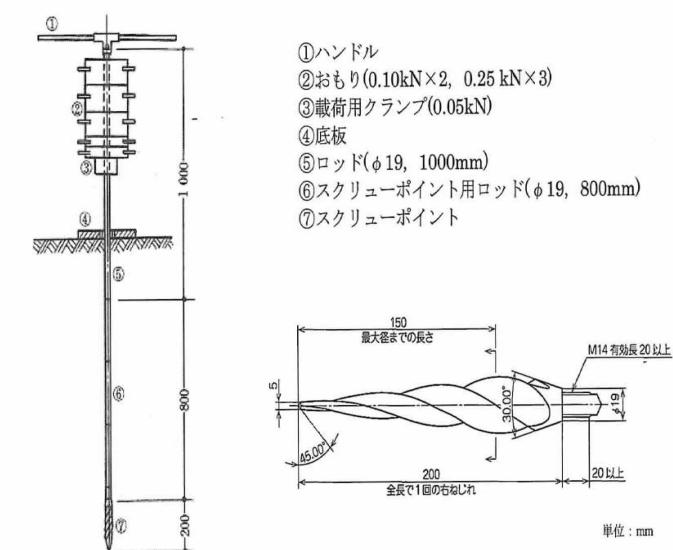
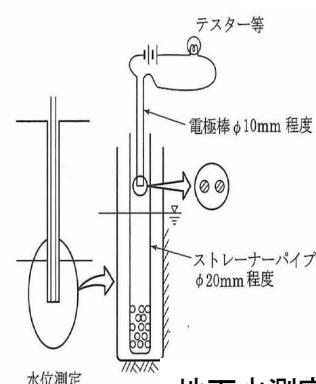
図3－8 SWS試験（試験装置、試料採取器、地下水測定方法の事例）

- ・作業性や試験結果への影響を考慮して、試験実施点においてあらかじめ地表面の舗装や硬質層を除去した。
- ・SWS試験後、図3-8に示す試料採取器をSWS孔に挿入して試料を採取した。
測定深度は、事前調査やSWS試験の結果に基づいて決定した。
- ・試料採取後、地下水位を測定するために、試験開始時の着水位と試験終了時の地下水位との平均的な水位を採用した。

調査方法は、先端に最大径 33mm、長さ 200mm のスクリューポイントを鉄棒（ロッド）に取り付け、50N、150N、250N、500N、750N、1kN と荷重を掛けた時点で静止状態による沈み込み（自沈）が無ければロッドを回転させ、25cm 貫入するのに半回転(180 度)で何回、回転したかを測定する。貫入状況（自沈状況、回転量）で地盤の硬軟を判定し、支持力などを評価することに使用する。
