# 中野区の皆さまへ

## 羽田空港 新飛行経路の運用状況のお知らせです

日頃より、羽田空港の機能強化に伴う、新飛行経路の運用にご協力いただきありがとうございます。今般、夏ダイヤの運用実績がとりまとまったことから、新飛行経路の運用実績や国の取組などについてお知らせします。

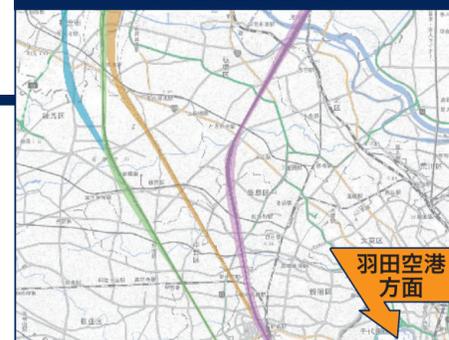
### 10月の新飛行経路の航跡

住民説明会などでお示した想定経路図に、実際に新飛行経路を運航した航空機の航跡データを重ね合わせ、運航状況を確認しております(右図)。

### ●全体的に想定経路の範囲内を飛行しております。

■ : 想定経路(中野区上空を飛行する南風運用時A滑走路到着) ■ : 想定経路(中野区上空を飛行する南風運用時C滑走路到着・好天時)  
■ : 想定経路(中野区上空を飛行する南風運用時C滑走路到着・悪天時) ■ : 実際の航跡データ

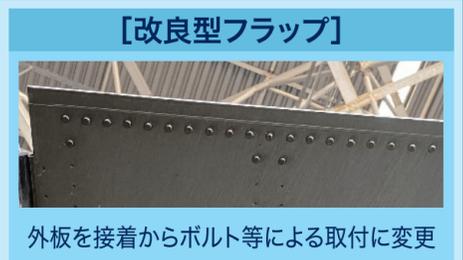
### 対策への追加例

ボーイング737型機のフラップの外板について、過去の欠落事例を踏まえて、メーカーであるボーイング社と原因究明・再発防止策の検討を行い、2019年10月より、航空会社に対し改良型フラップへの交換を義務付けております。

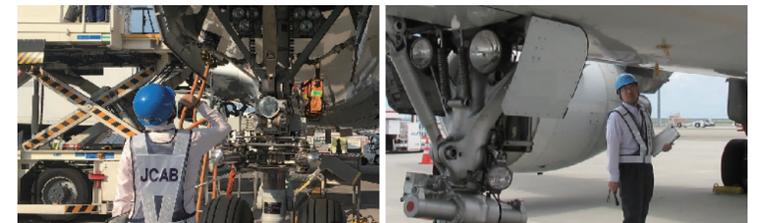
落下物の未然防止のため、航空会社による徹底的な点検が行われています。加えて、羽田空港では、国の職員による機体チェックを実施しています。新飛行経路の運用開始後は、チェック要員を増やし、更なる点検強化に取り組んでいます。

航空機の小さな部品についても、国の職員自ら徹底的に点検を行っています。2019年度は600機以上をチェックしました。
