平成 28 年 5 月 20 日（金）に関東地方整備局から

提示された概算額 8 0 0 億円の詳細内訳資料

# 事業費の主な増要因(案)

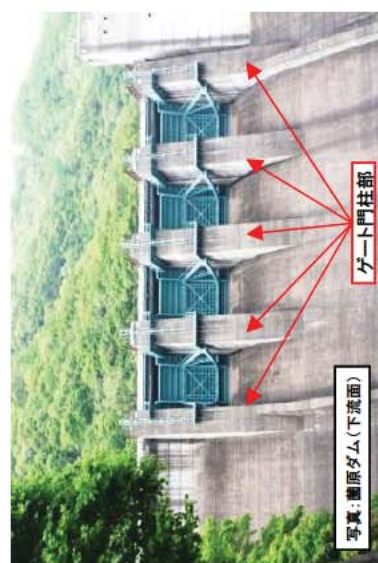
- 本体関連構造物(ゲート部等)の耐震性能照査を実施したところ、門柱部の補強対策が必要となる可能性があることが確認されました。このため、他ダムの事例をもとに、門柱部の鉄筋量の増加を想定し、その必要額を計上しました。

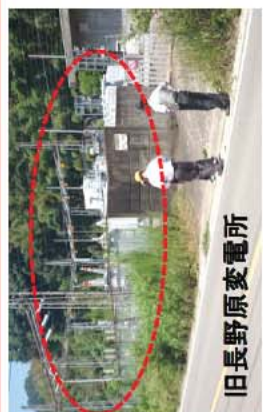
旧長野原変電所内のPCBを含有する電気機器

○ ポリ塩化ビフェニル(PCB)が含まれる電気機器については、関係法令にもとづき、一時的に保管後、適正に処分することとしています。

- 旧鉄道施設が水没した際の影響調査を実施したところ、枕木が防腐処理されていることが判明したため、関係機関と調整し、水質の保全に万全を期すため、枕木等を撤去することとしました。
- また、PCBを含む電気機器については、旧鉄道施設の一部として引き渡しを受けていることから、処分費用を計上しました。

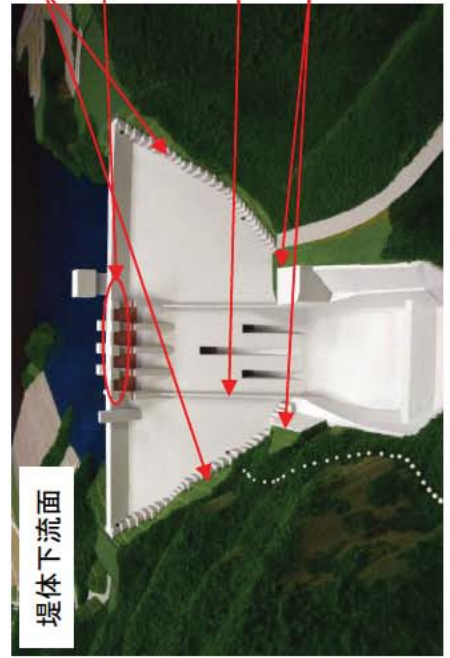
変更項目

1. 2 関係機関との調整等による変更(埋蔵文化財対応など)  
(事業者等関係機関との調整による構造や施工計画の見直しによる増(景勝地の保全))・・・(約8億円)
- 名勝吾妻峡の景観の保全について、文化庁長官の回答を踏まえ、学識経験者等から構成される委員会に諮り検討を進めた結果、周辺景観とダム等の構造物との調和を図るために、ダム堤体等の構造を一部変更する必要が生じました。

○ 周辺景観とダム等の構造物との調和を図るために変更した主な項目

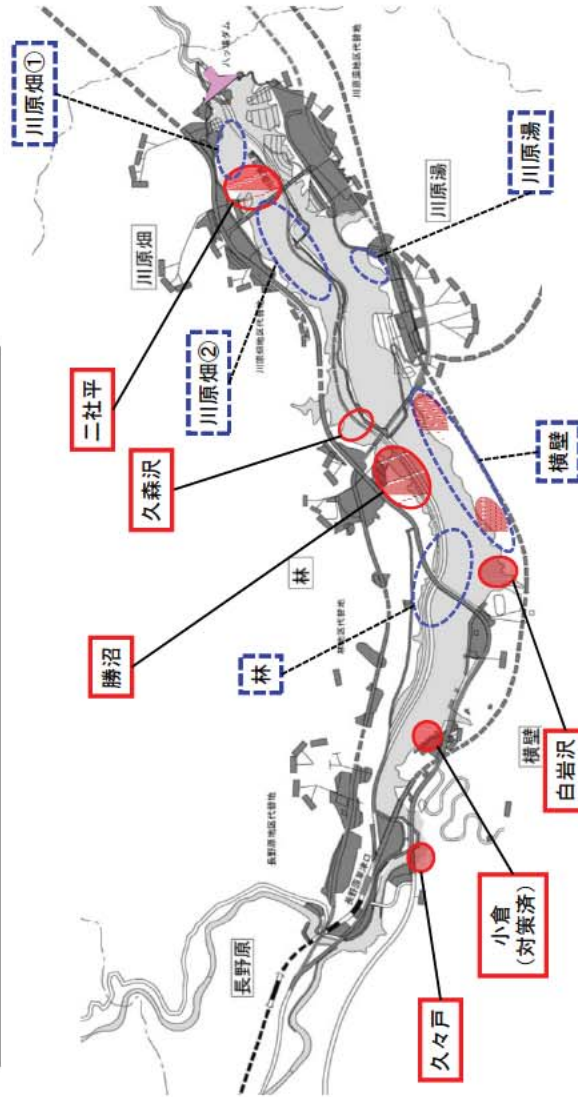
- 現計画では、平成21年に定められた新たな技術指針※に基づき、当時得られている情報等をもとに最大限の範囲を想定し、地すべり等の対策費を事業費の外数として整理していました。(従前から対策を予定していた3箇所は現計画に計上)
- 今般、専門家の意見を聴きながら地すべり等対策の必要な調査等を進めた結果、従前3箇所を含む6箇所の対策が必要であることが判明したことから、必要な費用を事業費に計上しました。

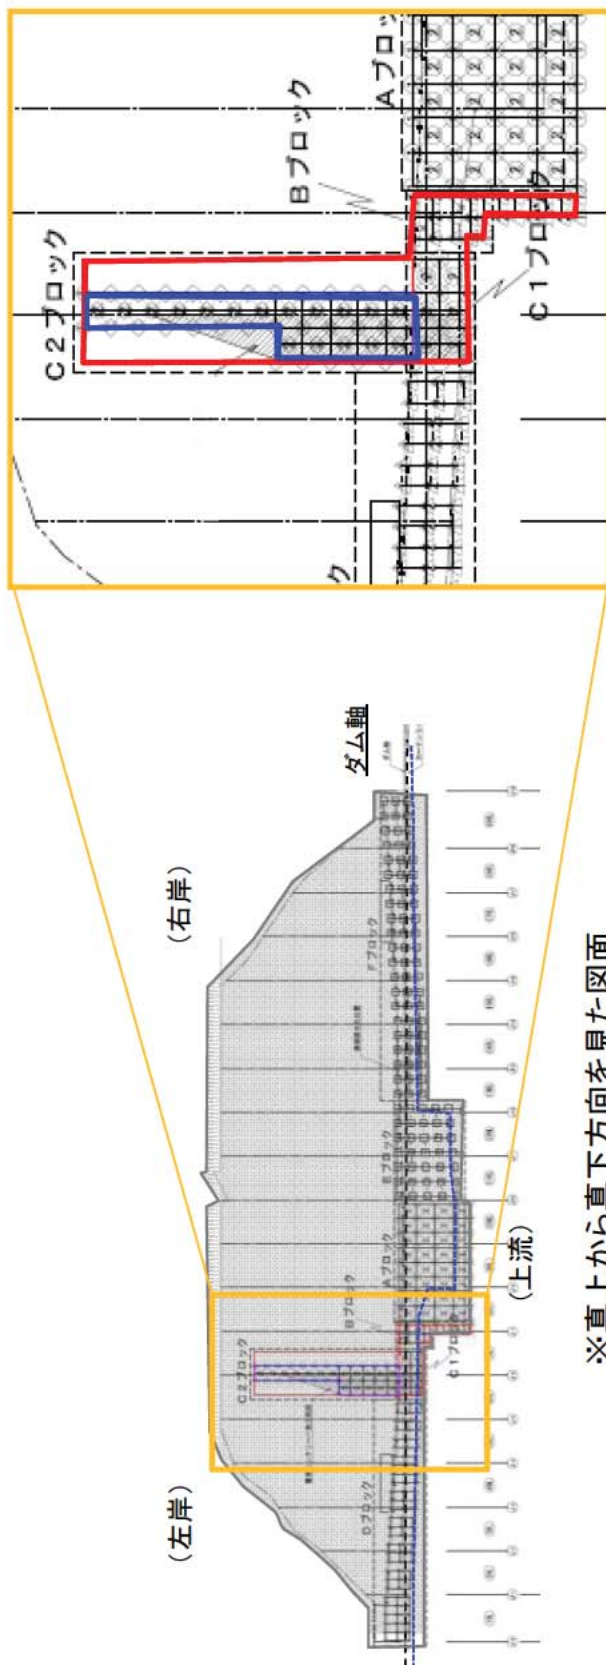
【平面図】

- ダム本体の基礎掘削の進捗により、詳細な掘削面の地質情報が明らかとなり、弱部補強及び遮水性の改良のためのコンソリデーショングラウチングを施工する範囲の見直しを行いました。

○コンソリデーショングラウチング範囲(弱部補強)

※真上から真下方向を見た図面

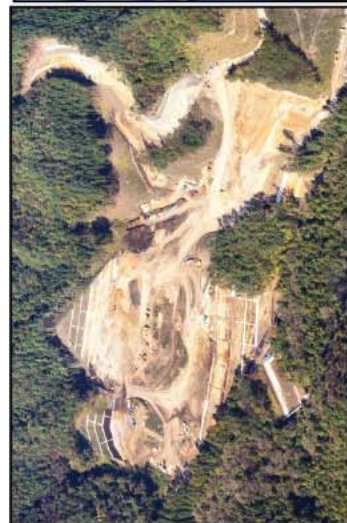
骨材プラントヤード空撮

骨材プラントヤードの土地造成

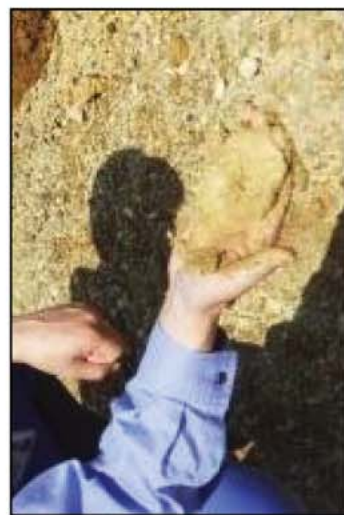
軟弱土の状態

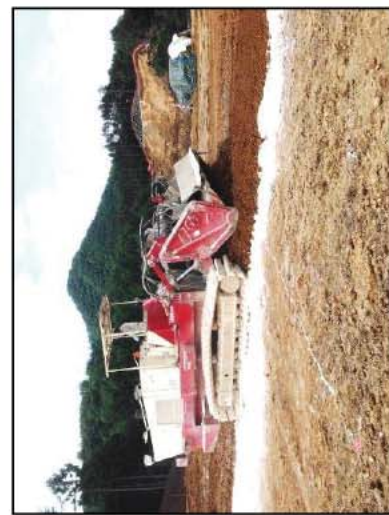
軟弱土に生石灰を混合し土質を改良  
(スタビライザを用いた固化剤(生石灰)の混合状況)

切土した土砂に軟弱な土砂が含まれており、土砂の運搬を可能とするため、土質改良を実施し、盛土材に流用

改良目標値 (コーン指数)

改良前： 約200kN/m<sup>2</sup>※1

改良後： 400kN/m<sup>2</sup>※2

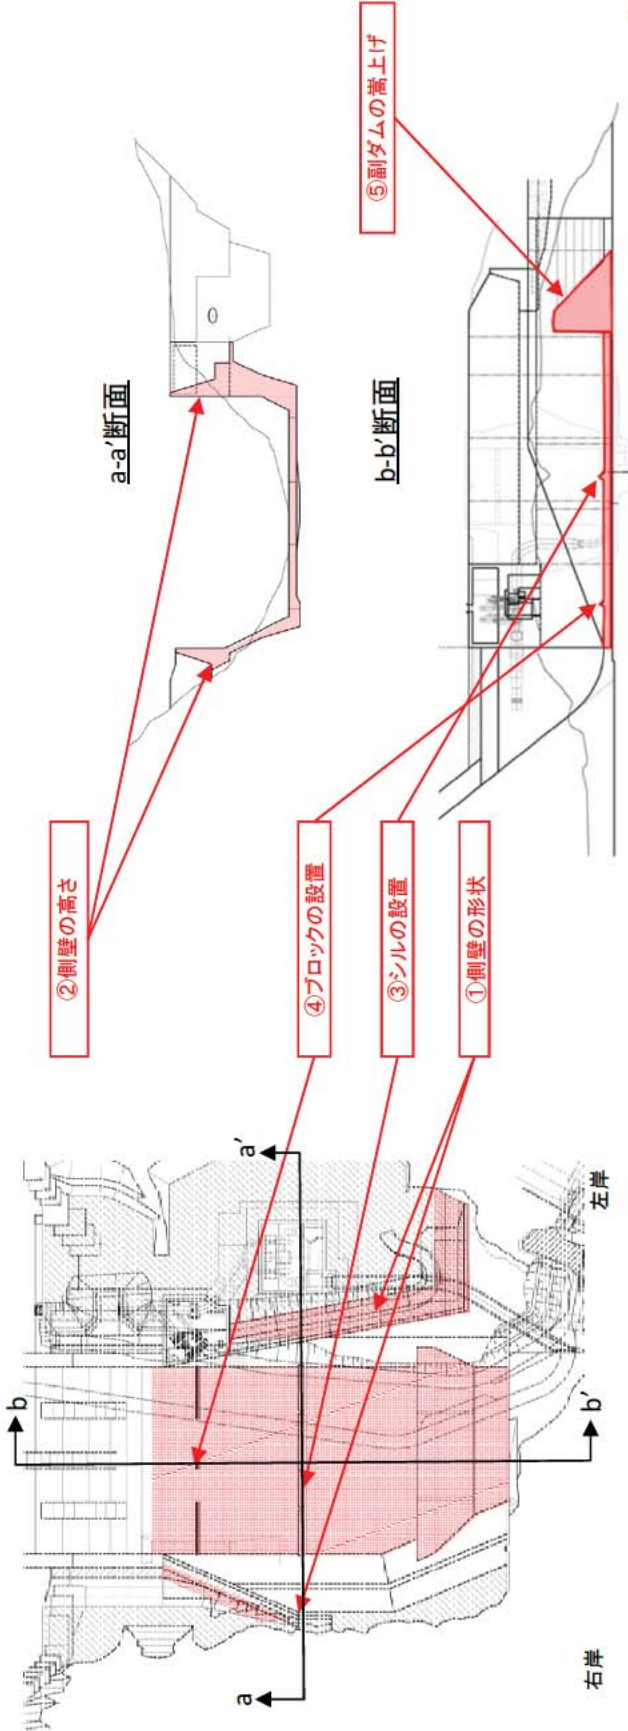
- 水理模型実験により、放流水を減勢させるための構造の検討を進めた結果、減勢工構造の見直しが必要となりました。

| 見直し項目 | 見直し理由 |
|---|---|
| ①側壁の形状 | 流況の安定を目的とし、逆流域を形成・増大させるため、側壁の形状を斜めに開いた形状とした |
| ②側壁の高さ | 放流による浸食を受けない高さで、速い流速での越水を避ける高さ確保した |
| ③シルの設置 | 流況の安定を目的とし、強制的に跳水を発生させるためのシルを設置した |
| ④ブロックの設置 | 流況の安定を目的とし、強制的に流れのエネルギーを減勢させるブロックを設置した |
| ⑤副ダムの嵩上げ | 流況の安定を目的とし、安定した跳水を発生させるための減勢池水位を確保するために副ダムを嵩上げた |

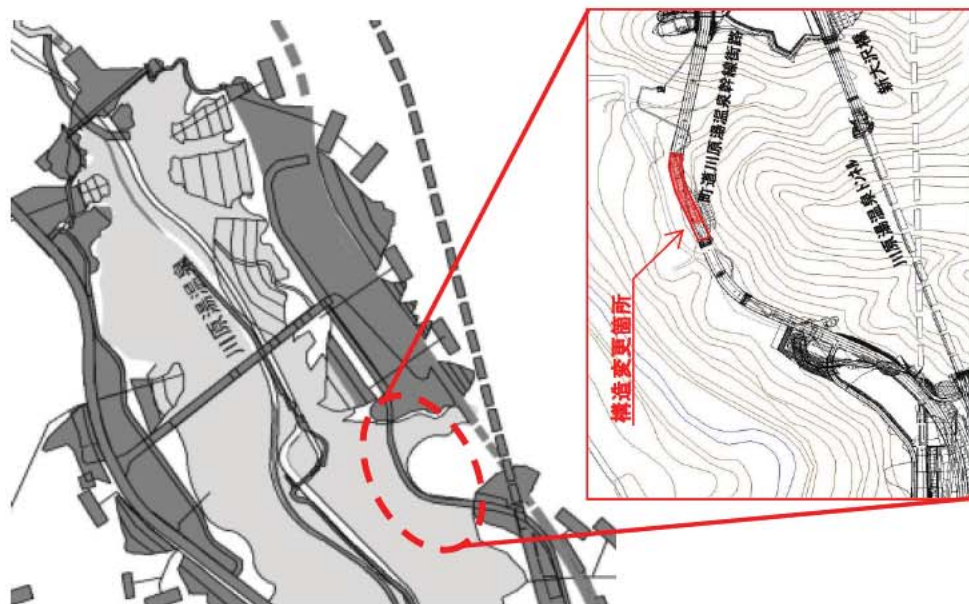
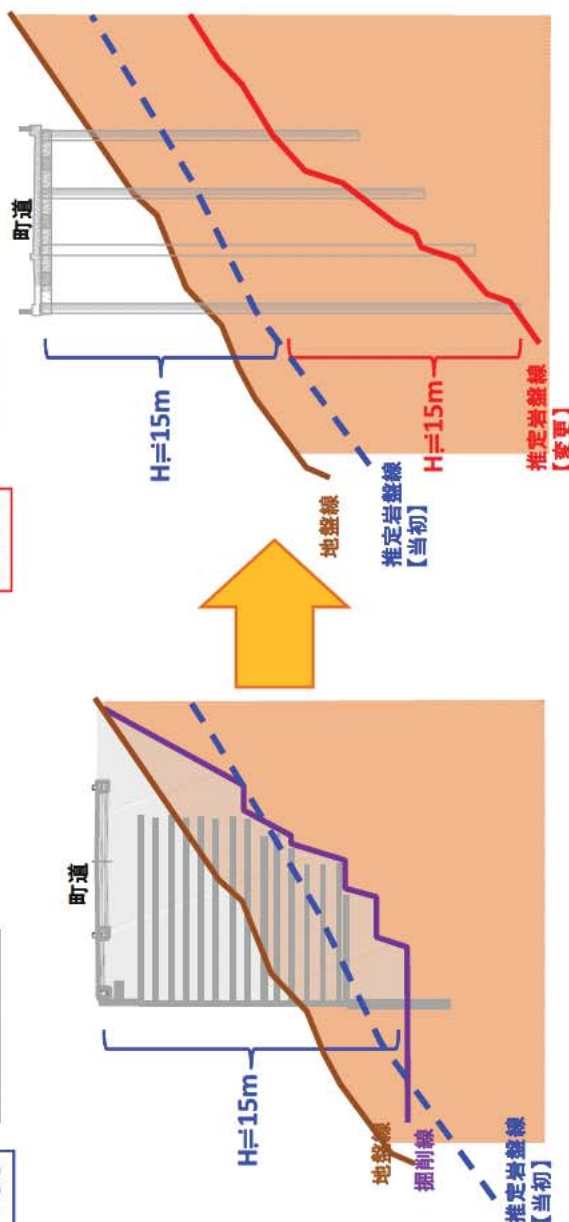
- 付替町道の一部区間において、ボーリングを実施したところ、推定岩盤線の位置が想定より深かったことから、当初計画していた補強土壁工法から、他工法(鋼製栈道橋)に変更しました。

- 推定岩盤線が当初想定していた深度よりも大幅に深い位置にある
- 補強土壁工法の適用基準 (盛土高20m) を超える
- 工法変更により掘削規模が減少するため、仮設時の斜面対策が不要になる

補強土壁工法

鋼製栈道橋

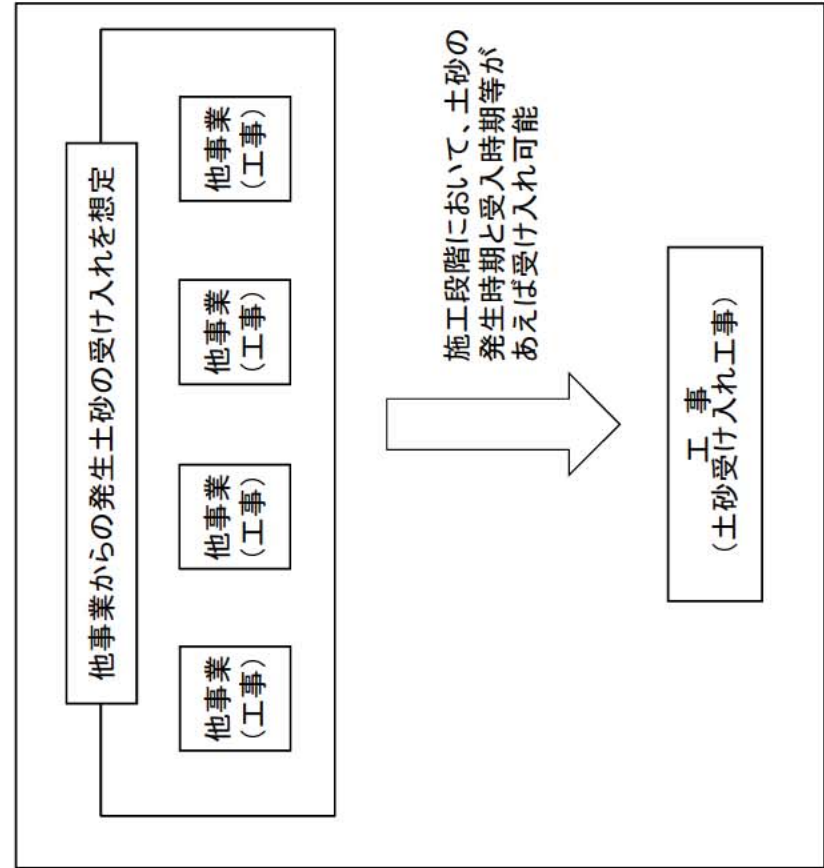
土砂の受け入れのイメージ図

流路工の盛土材は他事業からの受け入れを想定していましたが、土砂の受け入れ段階において、必要な受土量が確保できなかったため、新たに盛土材の確保(採取、運搬)が必要となりました。

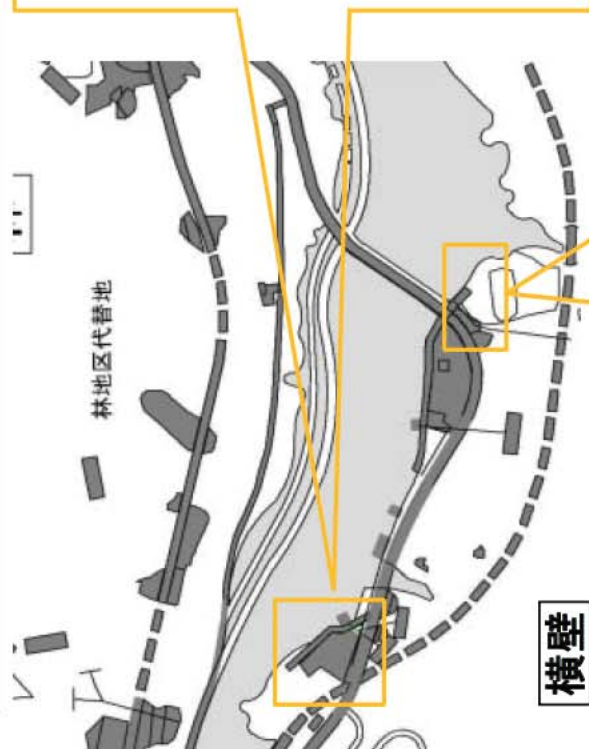
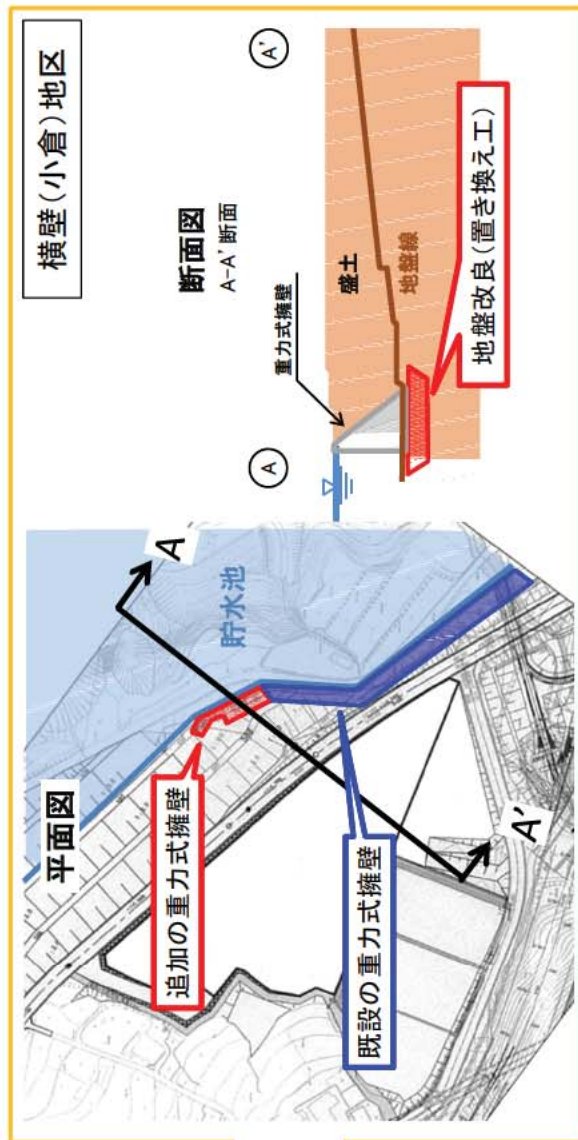
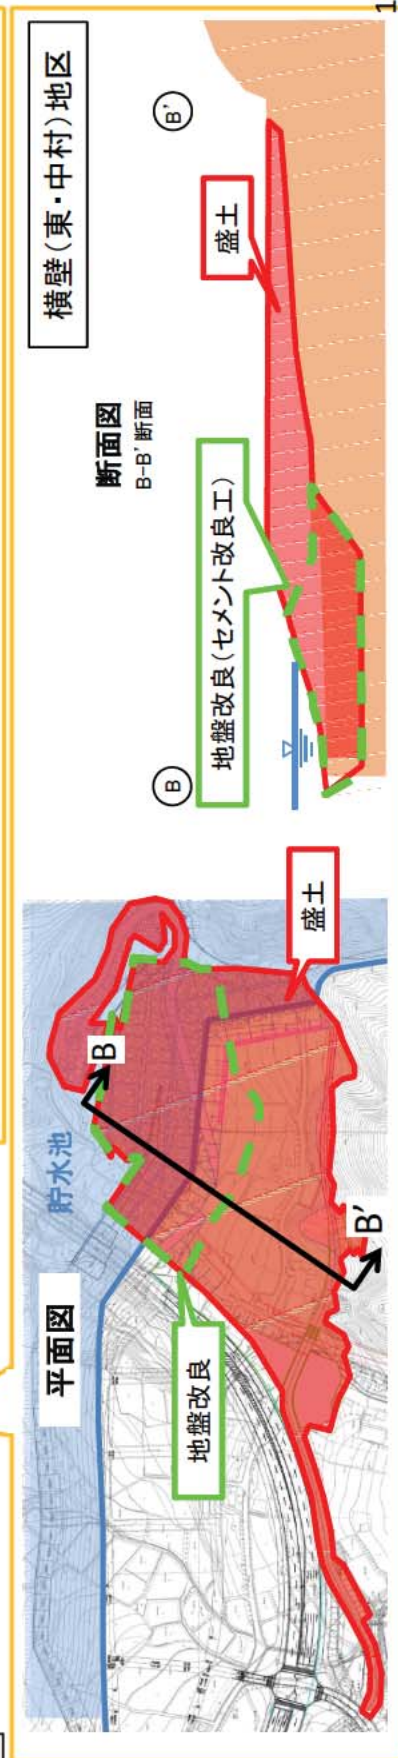
- 代替地地区の基盤整備内容が具体化したことにより、重力式擁壁の延長の増加や地質精査による擁壁基礎の地盤改良(置き換え工)、盛土工法先部の地盤改良(セメント改良工)が必要となりました。

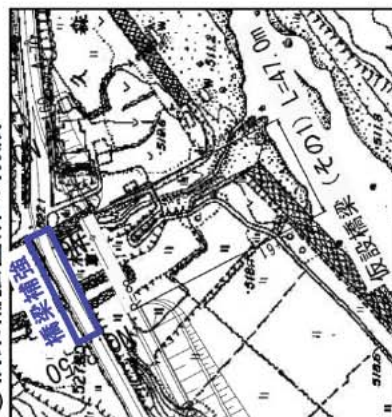
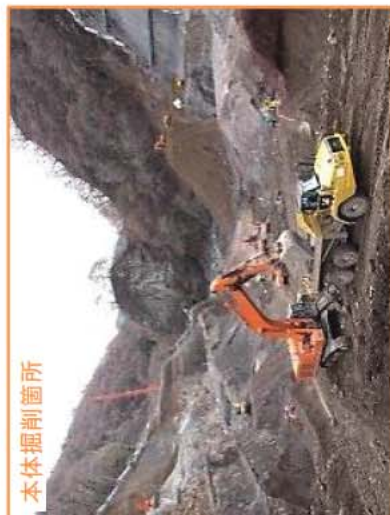
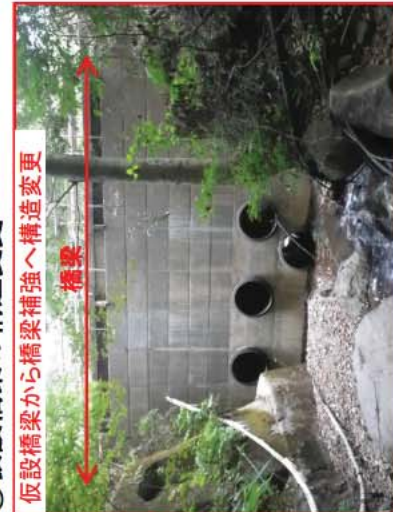
- ダム本体の掘削残土や地すべり対策などの工事用道路において、大型ダンプ(25t及び40t)の対面通行ができる道路拡幅を計画していましたが、施工計画を照査(実車と空車の通行区分け等)し、①橋梁補強箇所の削減、②対面通行から交互通行へ見直し、③仮設橋梁の構造変更を実施することにより、コスト縮減を図ることにしました。

① 橋梁補強箇所の削減

③ 仮設橋梁の構造変更

※ 既存の橋梁をコンクリートで固め補強

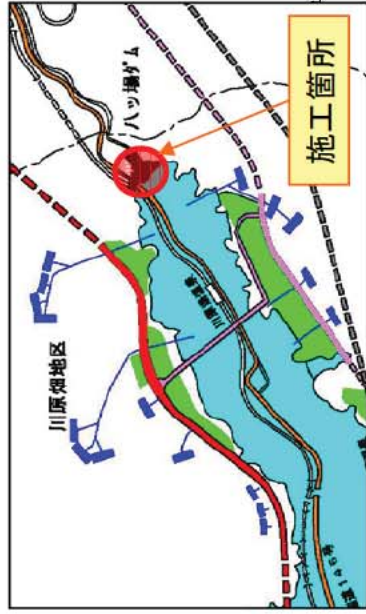
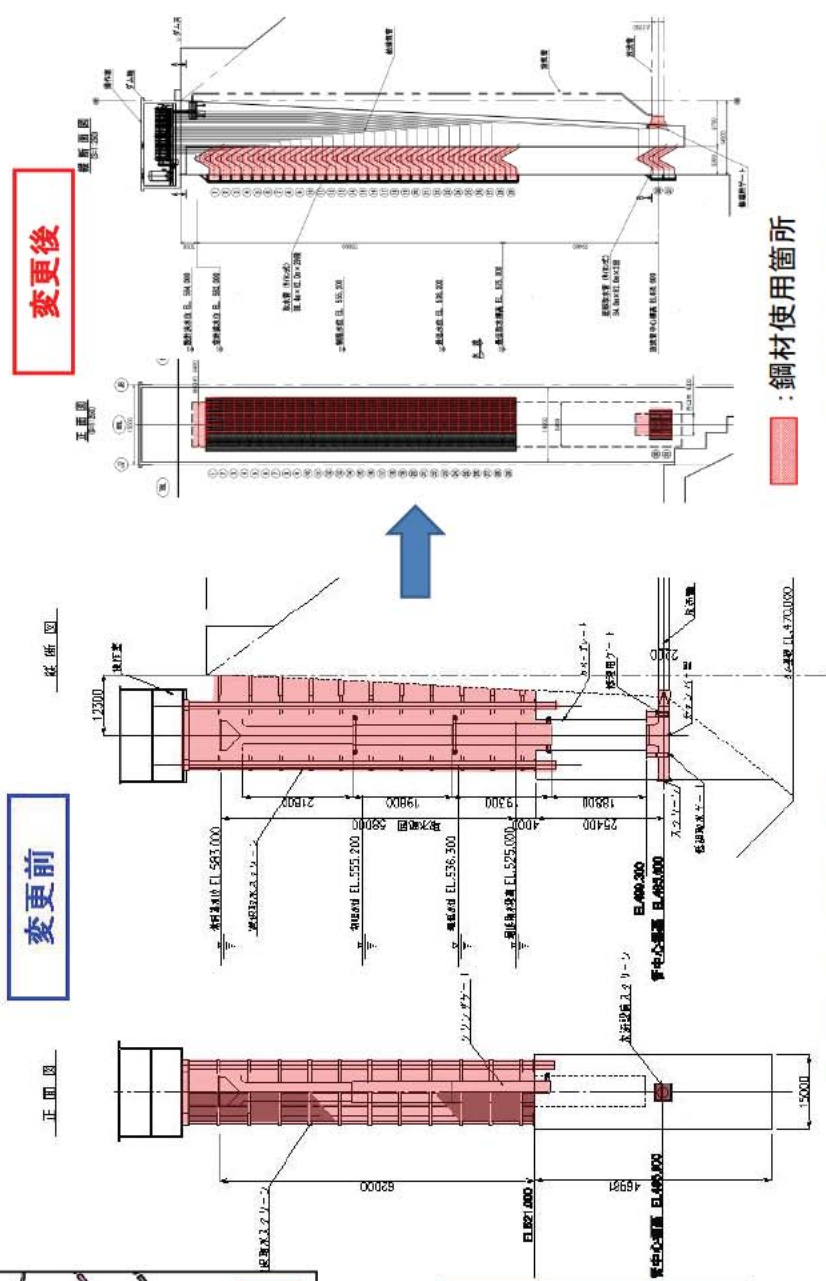
工事の設計・施工計画の変更(選択取水設備の形式変更による減)

形式の変更により鋼材重量の減

| 鋼材重量比較表 | |
| 円形多段式 | 約2,760t |
| サイホン式 | 約1,130t |

図 円形多段式取水設備

図 サイホン式取水設備

【コスト縮減となった内容】  
技術提案による選択取水設備形式の変更による減

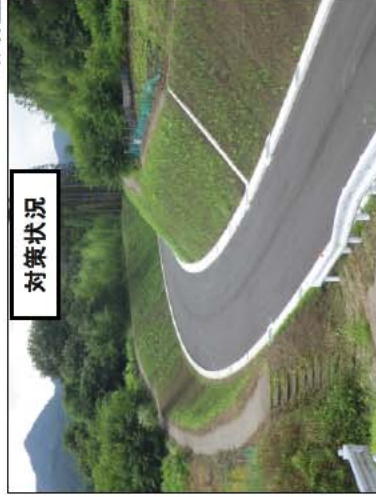
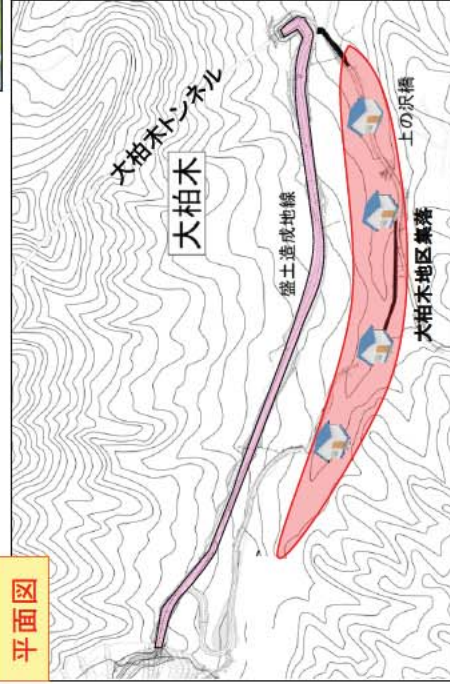
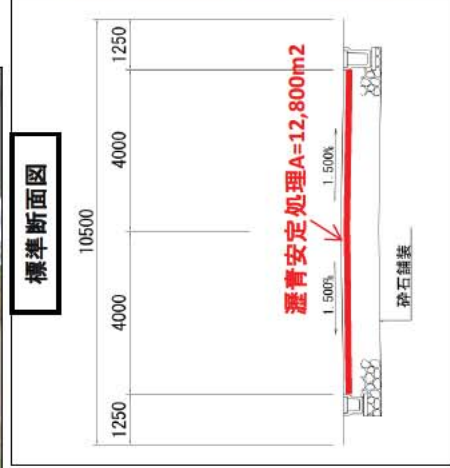
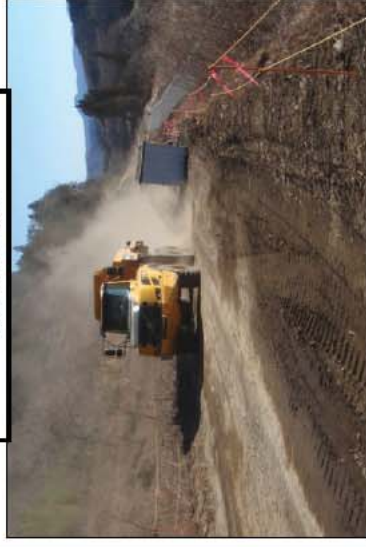
平面図

大柏木地区工事用道路において、降雨による路盤の浸食対策及び隣接する集落に対する粉塵防止対策が必要となり、瀝青安定処理を実施

標準断面図

粉塵発生状況

大柏木地区工事用道路において路盤の浸食及び粉塵防止対策の追加による増

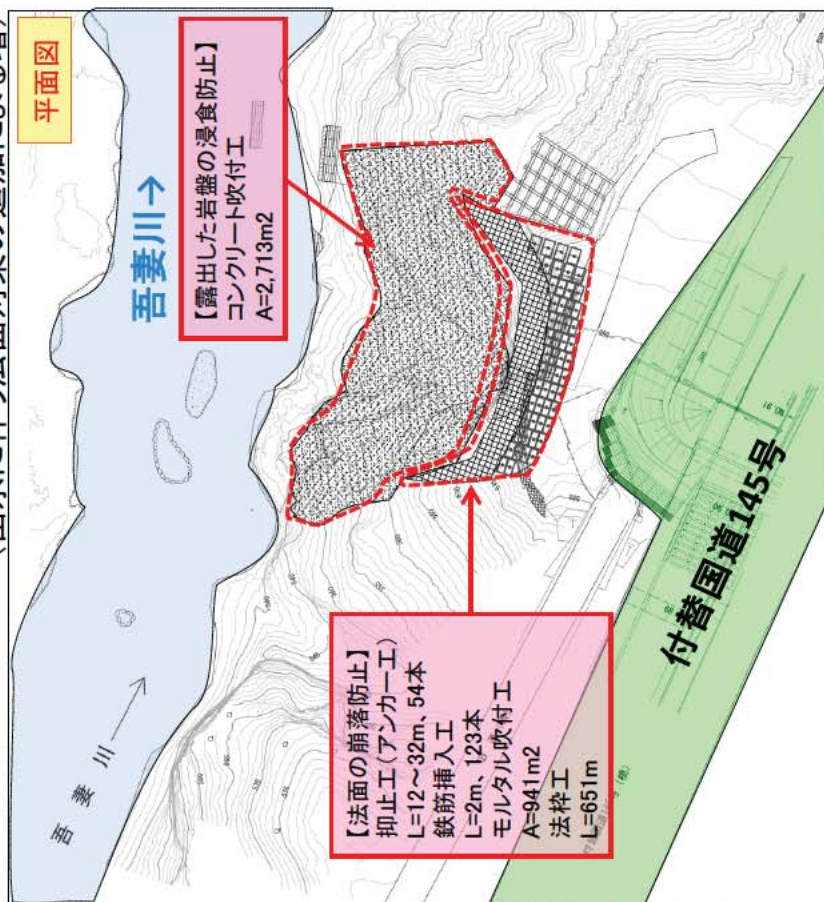
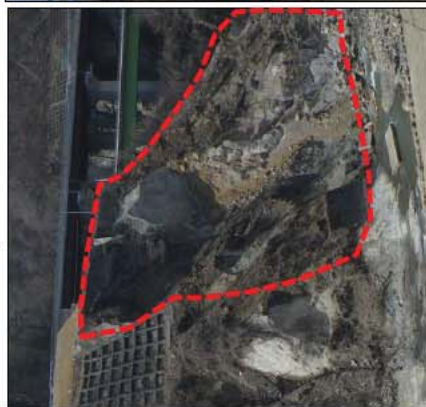
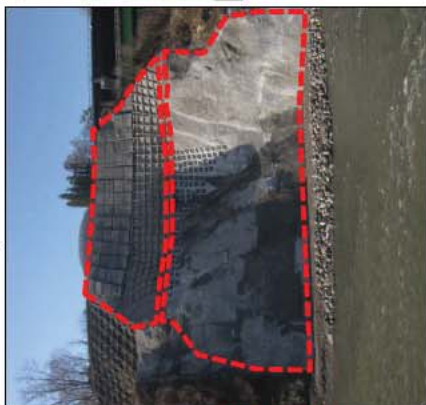
台風に伴う出水により国道の川側法面が一部崩落したため、法面対策を追加した

工事着手前

工事着手後

付替国道横壁地区において、出水に伴う法面対策の追加による増

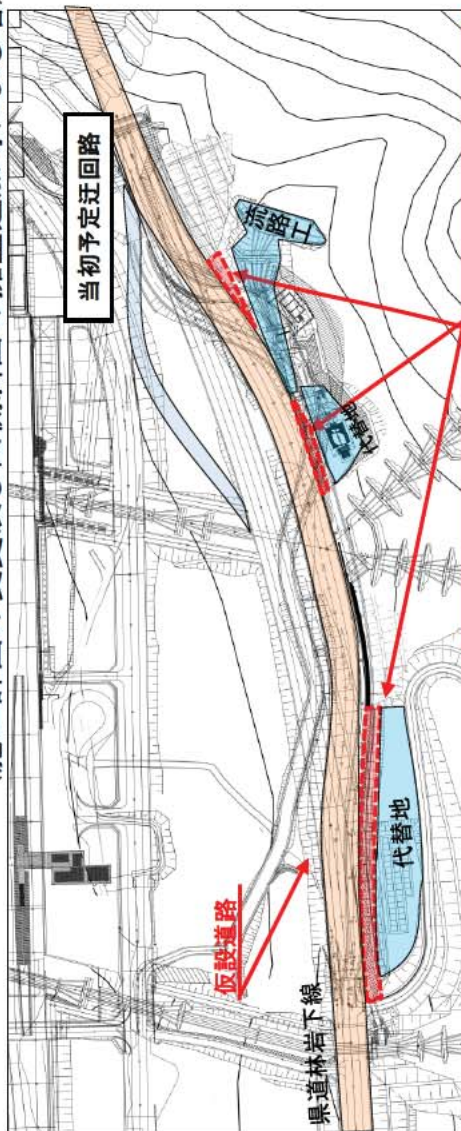
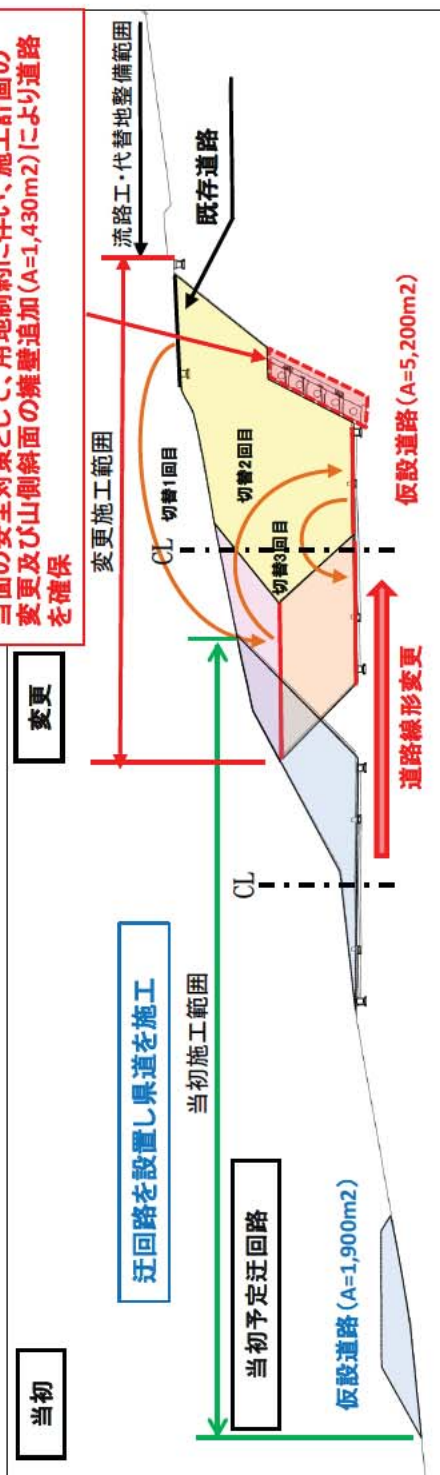
当面の安全対策として、用地制約に伴い、施工計画の変更及び山側斜面の擁壁追加 (A=1,430m<sup>2</sup>) により道路を確保

付替県道川原湯地区において、用地制約に伴い施工計画の変更及び山側斜面の擁壁構造の追加による増
