羽田空港におけるゴーアラウンド発生件数(2022年4～10月)

<2022年4月1日～2022年10月31日におけるゴーアラウンド発生回数>

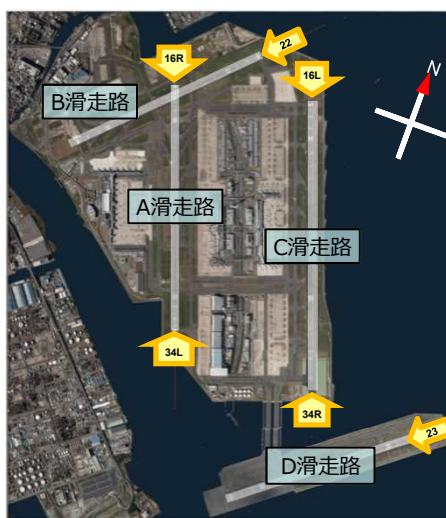
| | | 方向 (※1) | 運用時間帯 | 計 |
| 南風運用 | 都心方面からA滑走路に着陸するルート(16R) | 15～19時のうち3時間程度 | 11回 | |
| | 都心方面からC滑走路に着陸するルート(16L) | | | 19回(※2) |
| | 千葉市・江戸川区方面からB滑走路に着陸するルート(22) | 上記以外の時間帯(23～6時の深夜早朝時間帯を除く)の14時間程度 | 98回 | |
| 北風運用 | 富津市・木更津市方面からA滑走路に着陸するルート(34L) | 6～23時の17時間程度 | 131回 | |
| | 富津市・木更津市方面からC滑走路に着陸するルート(34R) | 23～6時の深夜早朝時間帯を含む全時間帯(24時間) | 37回 | |

※1 千葉市・船橋市方面からD滑走路に着陸するルート(23)については、ゴーアラウンド後に東京都内陸域を通過しないことから本資料には記載していません。

※2 23～6時の深夜早朝時間帯においては、基本的にC滑走路(34R)又はD滑走路(23)を着陸に使用しますが、当該滑走路がメンテナンス作業等により閉鎖されている場合には、上記表中の運用時間帯以外においても、それぞれの滑走路を使用することがあります。なお、同時間帯において、C滑走路(16L)において計2件のゴーアラウンドが発生しています。(上記表中の19回には含んでおりません。)
