8 事例集

(1) 小規模な事例

小規模ではあるが、緑の種類、緑量、水面の工夫が見られる事例を紹介する。

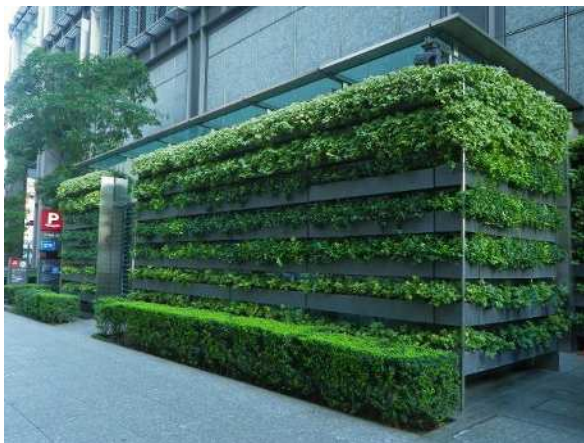
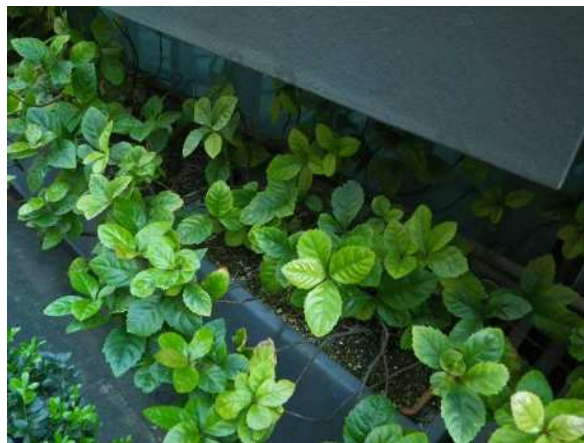
駐輪場の外壁に数層に分けてプランターによる植栽を行っており、緑のボリュームを感じさせる演出を行っている。

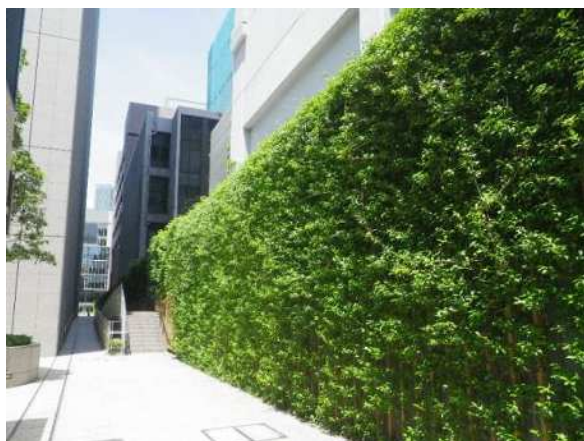
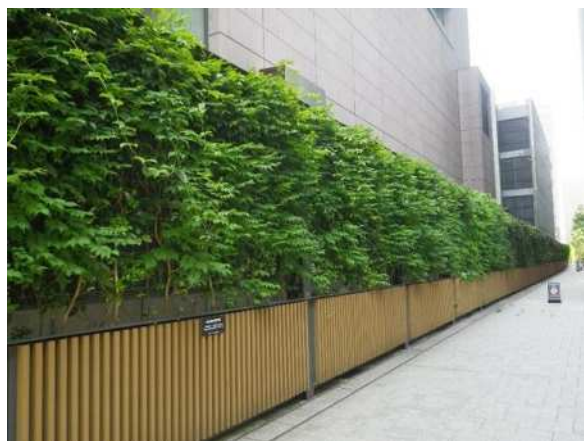
厚さが薄い植栽により、狭い空間においても、まとまった緑を表現している。

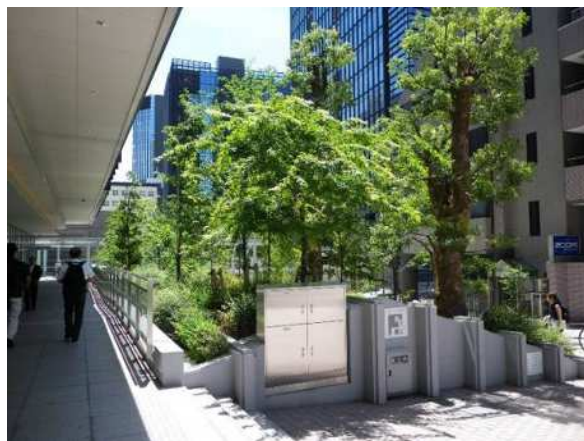
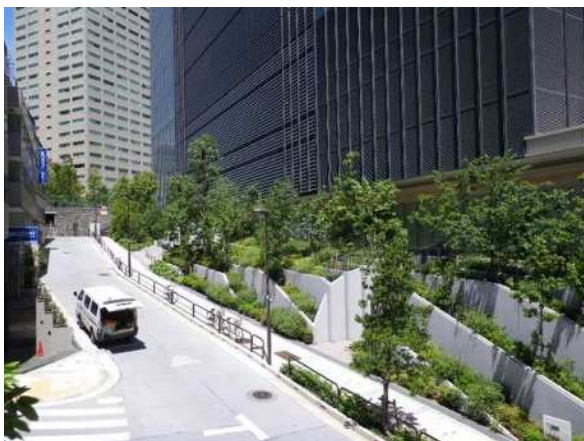
坂道と建物との段差に対し、緑地を配置することで、快適な歩行空間を演出している。

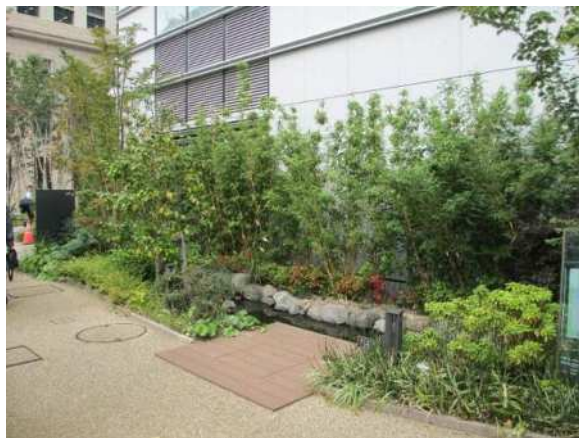
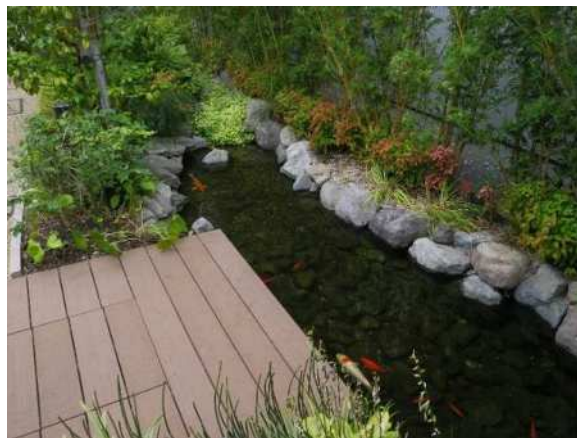
敷地の小さな空間を利用して、多種の草類等により緑化をするとともに、水辺を設けて観賞魚を泳がせるなど、良好な憩いの空間を演出している。

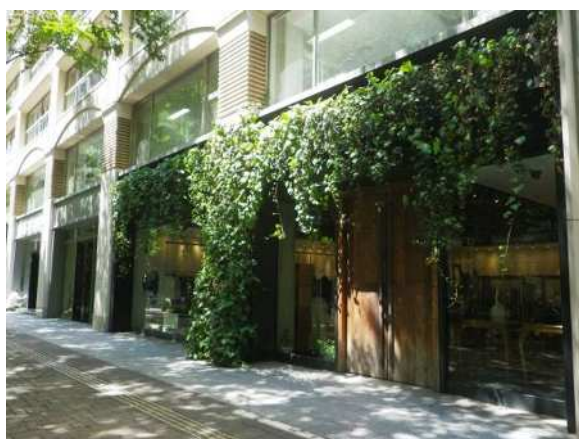
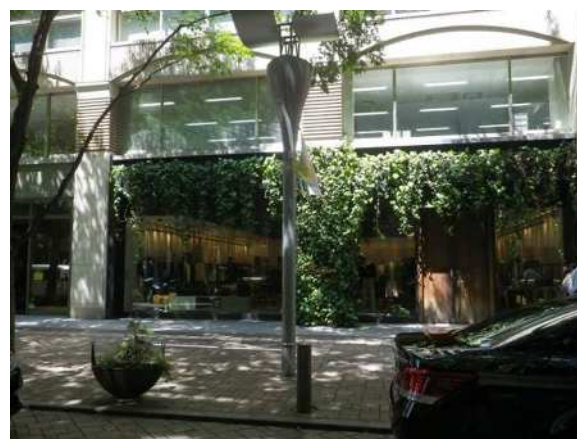
建物の外壁に藤棚のように草類を設置し、カーテン状に緑化をしている。前面道路の街路樹と一体となった良好な空間を演出している。

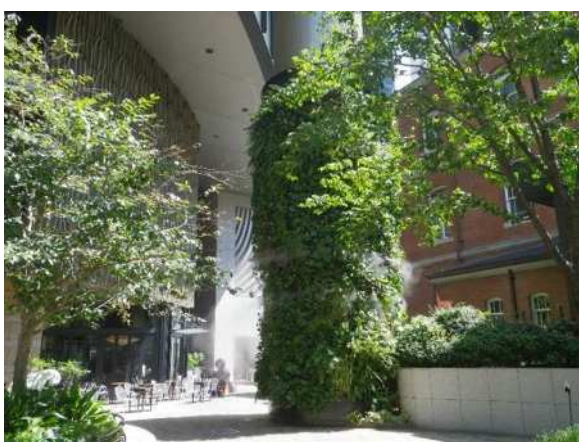
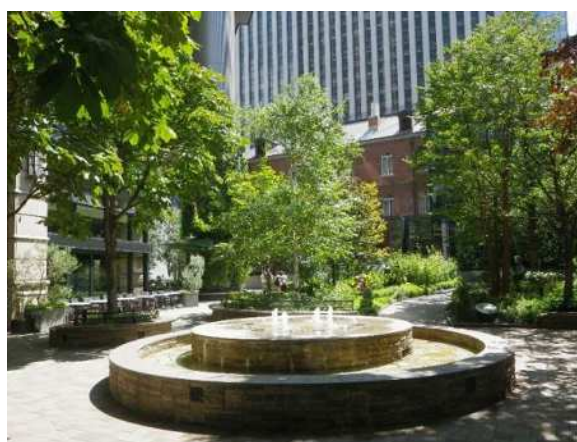
建物円柱の外側を緑化することで、緑視率の向上と良好な緑量の創出を行っている。
また、歴史的な建造物と融合した空間演出を行っている。

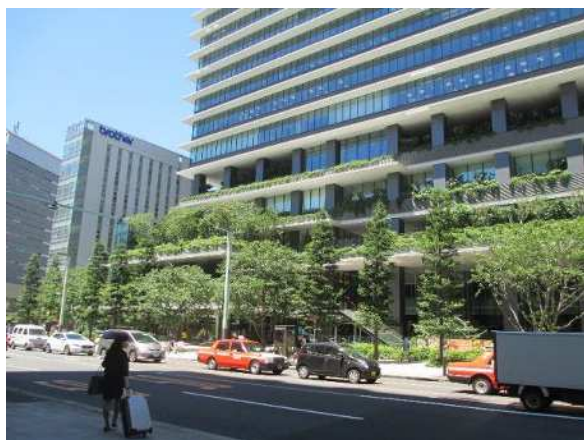
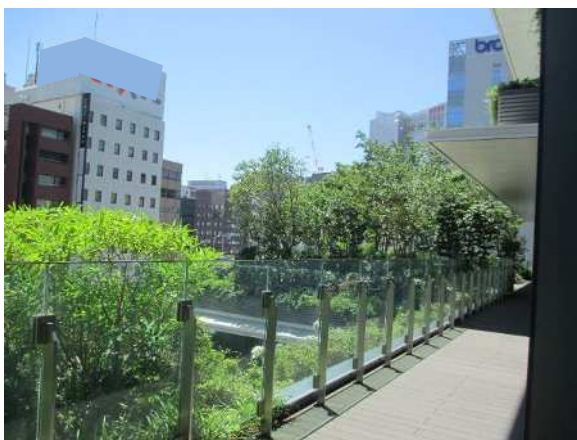
バルコニー部分の小スペースに中木等の植栽を行うことで、地上から垂直方向の緑視を得ることが可能となっている。

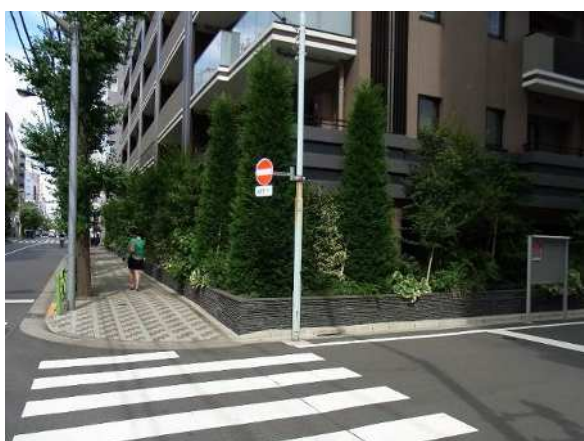
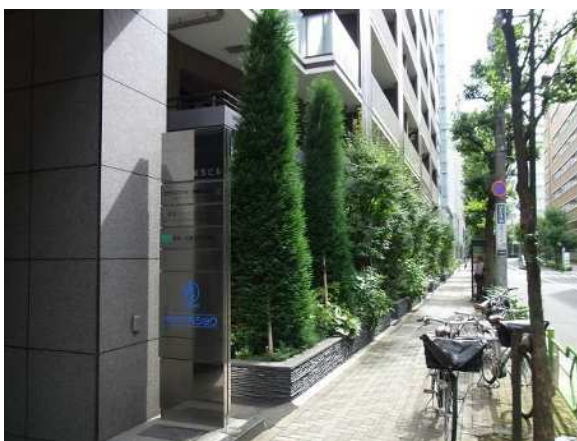
狭い幅の空間でも樹木等を適切な間隔で植栽することにより、建物外壁の目隠し効果を生んでいる。

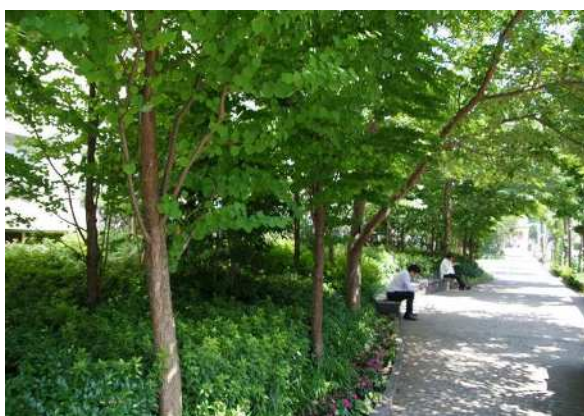
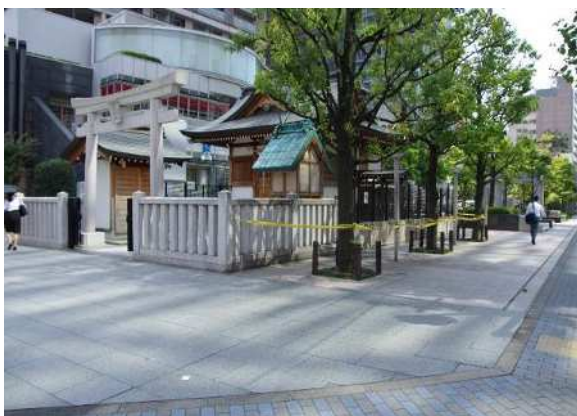
歩道状空地に高木や花き等を植栽し、良好な厚みを演出している。
また、敷地内の神社と併せて緑化を行うことで、歴史的・文化的な趣を広場状空地に演出している。

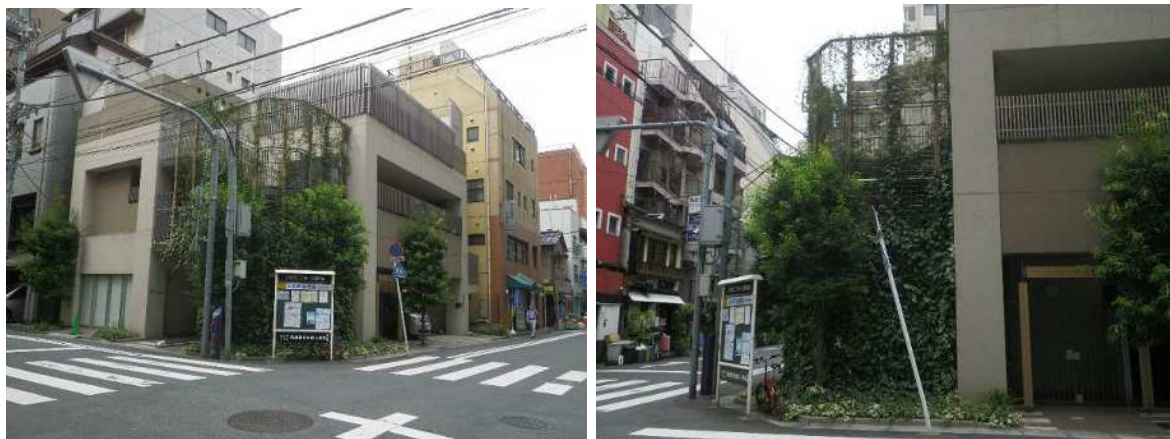
建物の外階段にフェンスを設け、樹木やツタ等を植栽することで、建物の目隠しをするとともに、垂直方向への緑視を豊かにしている。

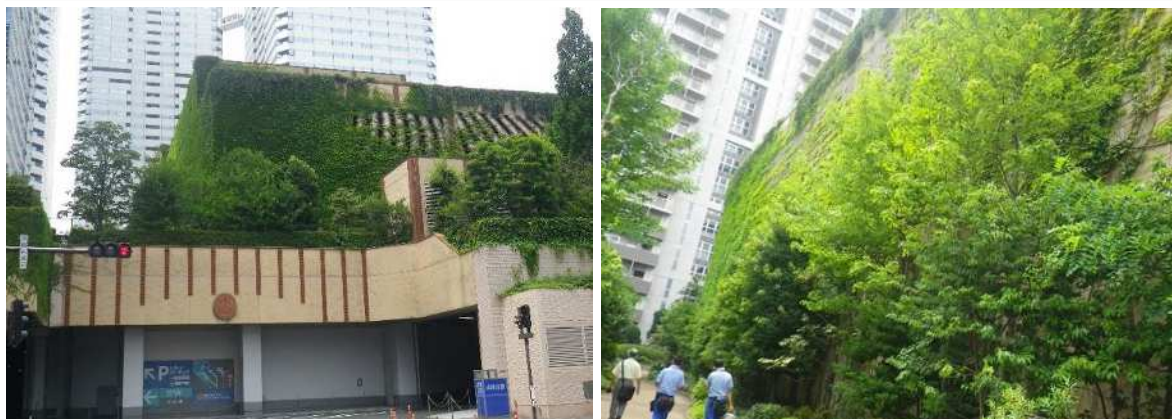
高木、中木とともに、まとまった規模の壁面緑化を行い、良好で立体的な緑視空間を演出している。

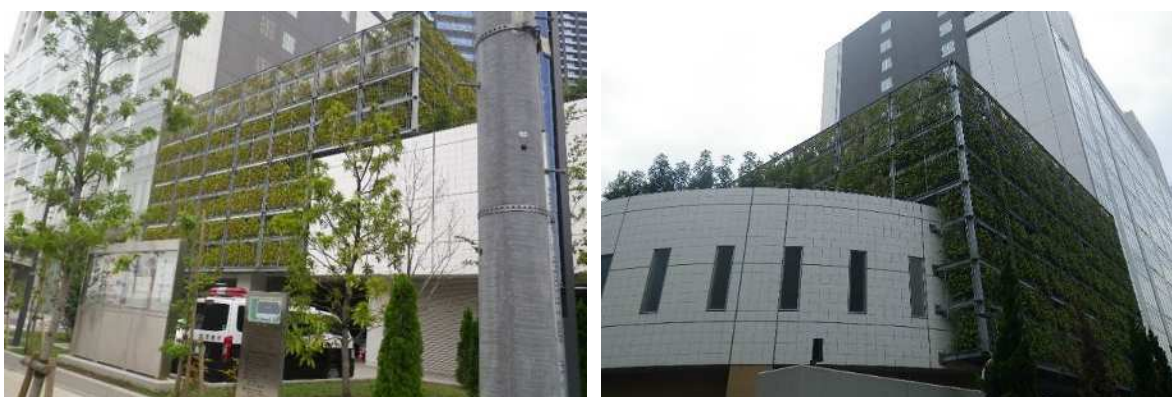
屋外設備部分にパネルタイプのフェンスを設け、草類を植栽することにより壁面緑化を行っている。比較的まとまった規模の緑化により、立体的で良好な緑視空間を演出している。
